## Inspectierapport

**40B18-G2 Bluswaterbunker**  
Clement van Maasdijklaan 1

20 augustus 2021  
Rijks Vastgoed Bedrijf

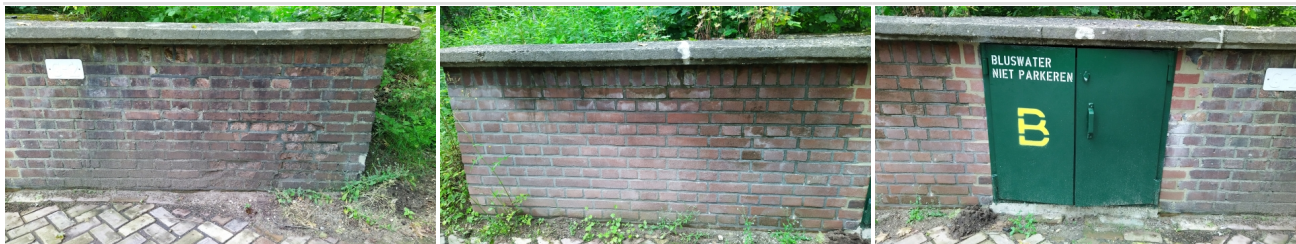
| 2120.030.00 Buitenwand (C) metselwerk | | | | Waardestelling | P |

| B02GA03 Vuil, aanslag, verkleuring | | | | | Score | 2 |
| Gering | Hoog (eindstadium) | Regelmatig (10% - 29%) | 5 Overig ISH | Gering effect | | |
| B02SM03 Beschadiging | | | | | Score | 2 |
| Serius | Hoog (eindstadium) | Plaatselijk (2% - 9%) | 4 Vervolgschade | Gering effect | | |

### B02GA03 Vuil, aanslag, verkleuring Score 2

| Gering | Hoog (eindstadium) | Regelmatig (10% - 29%) | 5 Overig ISH | Gering effect |

### B02SM03 Beschadiging Score 2

| Serieus | Hoog (eindstadium) | Plaatselijk (2% - 9%) | 4 Vervolgschade | Gering effect |

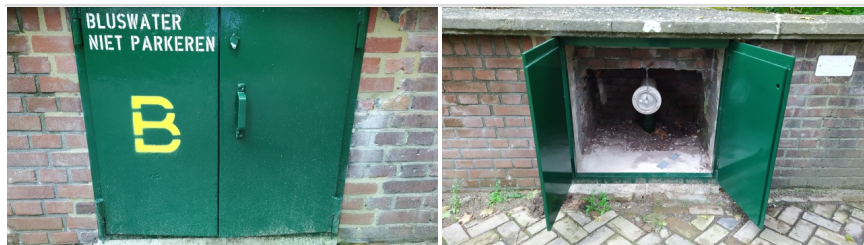
**3130.050.00**    **Buitenwandopening gevuld met deuren staal**    **Waardestelling**    **P**

**Opmerkingen**    *Wanneer deze stalen deurtjes zijn opgeknapt heb ik niet kunnen achterhalen.*

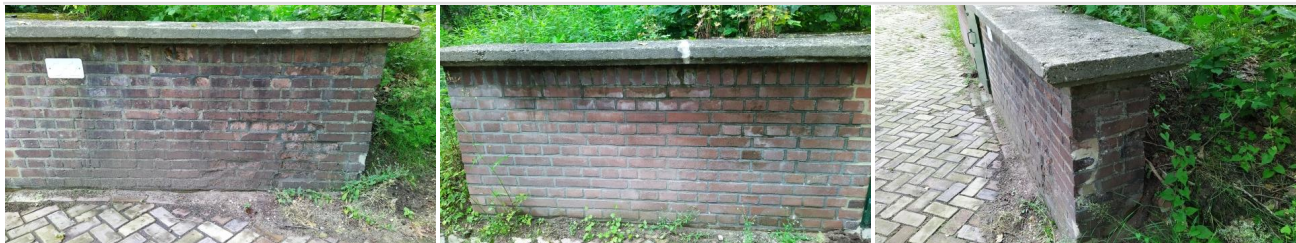
| <b>4111.122.00</b> | <b>Gevelafwerklaag voegwerk platvol</b> | <b>Waardestelling</b> | <b>P</b> |

| <b>B08SM04</b> | <b>Erosie, verwerking, verzanding van met name voegwerken</b> | <b>Score</b> | <b>1</b> |

| Serieus | Laag (beginstadium) | Regelmatig (10% - 29%) | 5 Overig ISH | Gering effect |

### B08SM04 Erosie, verwerking, verzanding van met name voegwerken Score 1

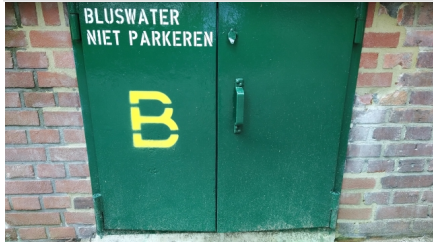
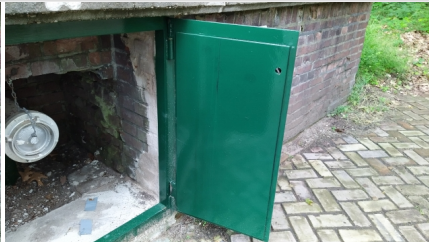
**4610.400.00**    **Bescherm laag buiten op metaal**    **Waardestelling**    **P**

| Fabrikant | Type (materiaal) | Bouwlaag | Nadere locatie | Nadere specificatie |
|---|---|---|---|---|
| Opmerkingen | Dekkend schilderwerk uitgevoerd in het jaar 2021 | | | |

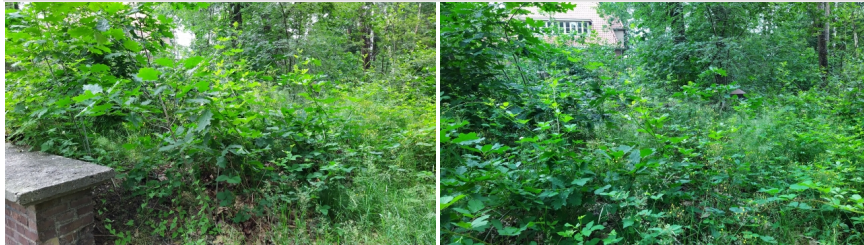
**4711.000.00**      **Dakafwerking vlak algemeen**      **Waardestelling**      **I**

Opmerkingen      *Teelaarde met begroeiing*

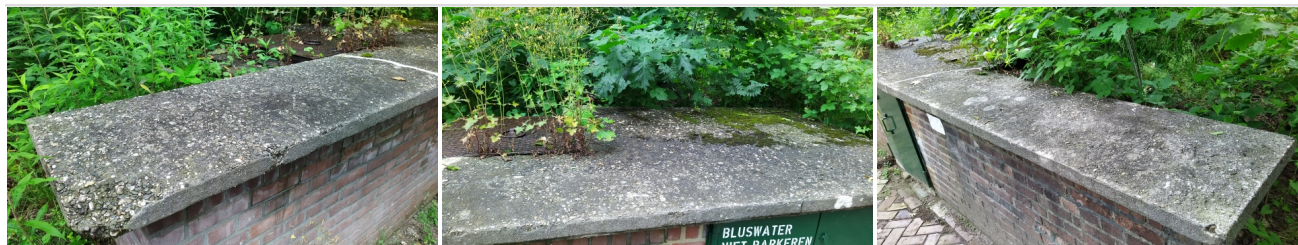
**4711.020.00 Dakafwerking vlak beton** Waardestelling **P**

| <b>B06GA02</b> | <b>Vuil, aanslag, verkleuring</b> | | | Score | <b>2</b> |
| Gering | Hoog (eindstadium) | Regelmatig (10% - 29%) | 5 Overig ISH | Gering effect | |
| <b>B06SM02</b> | <b>Beschadiging</b> | | | Score | <b>2</b> |
| Serieus | Hoog (eindstadium) | Plaatselijk (2% - 9%) | 5 Overig ISH | Gering effect | |
| <b>B06SM05</b> | <b>Erosie, verwerking, verzanding</b> | | | Score | <b>1</b> |
| Serieus | Laag (beginstadium) | Regelmatig (10% - 29%) | 5 Overig ISH | Gering effect | |
