# ASBESTINVENTARISATIE

Object 40B18

Projectomvang: Gebouw 4, Uvidcode 744-EXN-5V5F-4M1

24 april 2025

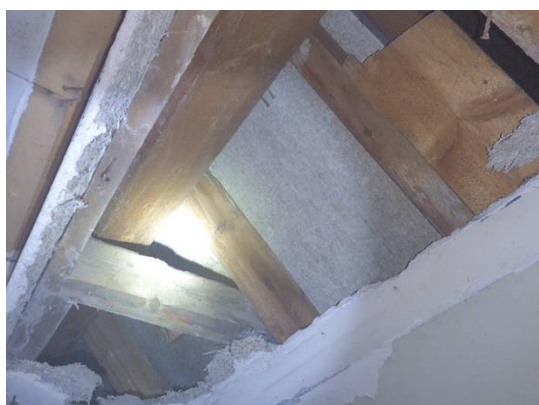
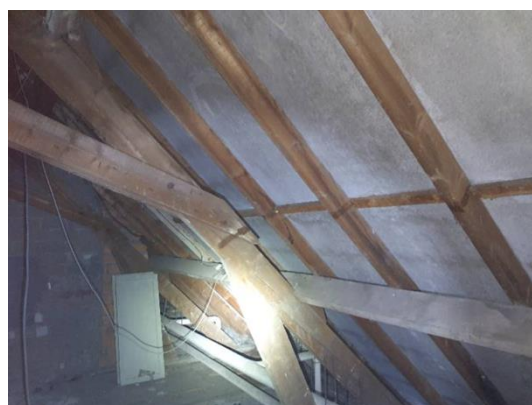
| <b>Bronnummer</b> | B01 | |

| <b>Bron</b> | Cementgebonden product | |
| <b>Ruimte</b> | Clement van Maasdijklaan 5D, Dak | |
| <b>Omschrijving</b> | Als dakbeschot | |
| <b>Asbestsoort(en)</b> | Chrysotiel | <b>Percentage (%)</b> 2 - 5 |
| <b>Hoeveelheid</b> | 650 m <sup>2</sup> | |
| <b>Beschadigd</b> | Niet | |
| <b>Risicoklasse</b> | 2 | |
| <b>Toelichting / advies:</b> | Er is gebruik gemaakt van de oude materiaalanalyse. | |

| <b>Verwijderingsmethode</b> | Openlucht | |

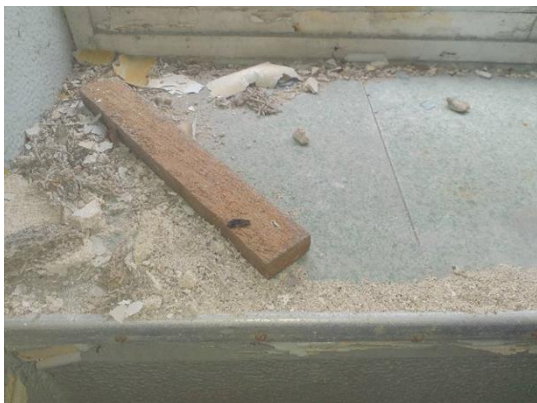
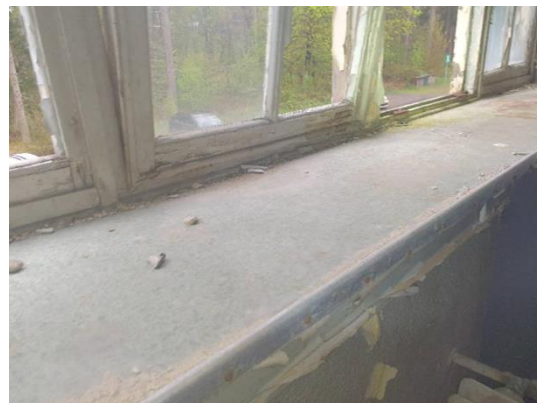
| Bronnummer | B02 | | |
|---|---|---|---|
| <b>Bron</b> | Cementgebonden product | | |
| <b>Ruimte</b> | Clement van Maasdijklaan 5D, 17, 18, 19, 20, 25, 26, 27 en 28 | | |
| <b>Omschrijving</b> | Als overzetvensterbanken over de originele houten vensterbanken | | |
| <b>Asbestsoort(en)</b> | Chrysotiel | <b>Percentage (%)</b> | 10 - 15 |
| <b>Hoeveelheid</b> | 18 m <sup>1</sup> | | |
| <b>Beschadigd</b> | Niet | | |
| <b>Risicoklasse</b> | 1 | | |
| <b>Toelichting / advies:</b> | Er is gebruik gemaakt van de oude materiaalanalyse. Het betreft plaatmateriaal toegepast als vensterbank (in delen) over een houten onderconstructie. Aan de voorzijde zit het materiaal geklemd onder een aluminium hoekstrip welke geschroefd zit in het hout (asbesthoudend materiaal ligt los). | | |

| Bronnummer | B02 | | |
|---|---|---|---|
| <b>Verwijderingsmethode</b> | Verpakken | | |

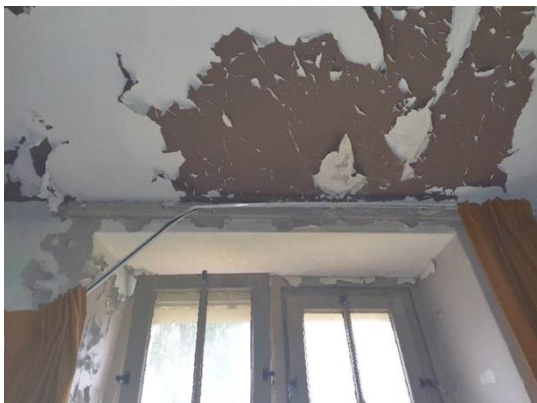
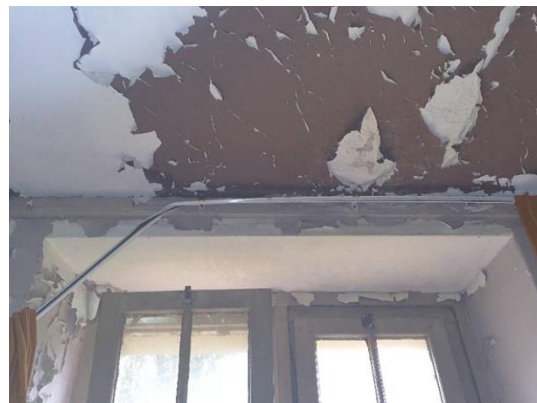
| Bronnr. | Bron | Ruimte | Omschrijving | Verdieping | Hoeveelheid | Verwijderingsmethode | Risicoklasse |
|---|---|---|---|---|---|---|---|
| B03 | Wonderplug | 1, 2, 4, 5, 6, 7, 8, 9, 10 en 11 | Pluggen ter bevestiging van de houten latten van de gordijnrails | Begane grond | 52 stuks | Containment | 2A |
| <i>Er is gebruik gemaakt van de oude materiaalanalyses. Het betreft pluggen t.b.v. de bevestiging van een houten lat tegen de gevel voor de gordijnrails. Er dient vanuit te worden gegaan dat deze overal ter plaatse van de (oude) gordijnrails aanwezig zijn.</i> | | | | | | | |

| Bron | Wonderplug | | |
| Ruimte | Clement van Maasdijklaan 5D, 1, 2, 4, 5, 6, 7, 8, 9, 10 en 11 | | |
| Omschrijving | Pluggen ter bevestiging van de houten latten van de gordijnrails | | |
| Asbestsoort(en) | Amosiet | Percentage (%) | 30 - 60 |
| Hoeveelheid | 52 stuks | | |
| Binding | Niet hechtgebonden | | |
| Verweerd | Licht | | |
| Risicoklasse | 2A | | |
| Toelichting / advies: | Er is gebruik gemaakt van de oude materiaalanalyses. Het betreft pluggen t.b.v. de bevestiging van een houten lat tegen de gevel voor de gordijnrails. Er dient vanuit te worden gegaan dat deze overal ter plaatse van de (oude) gordijnrails aanwezig zijn. | | |

| Verwijderingsmethode | Containment | | |

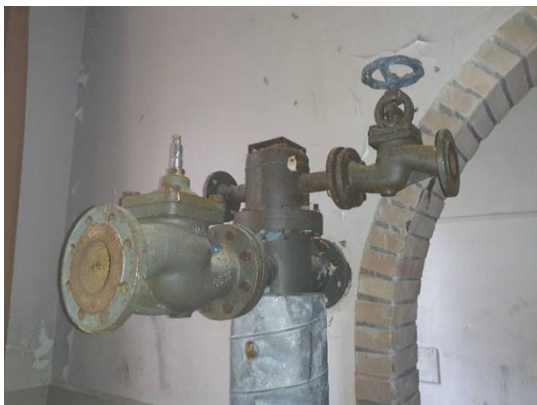
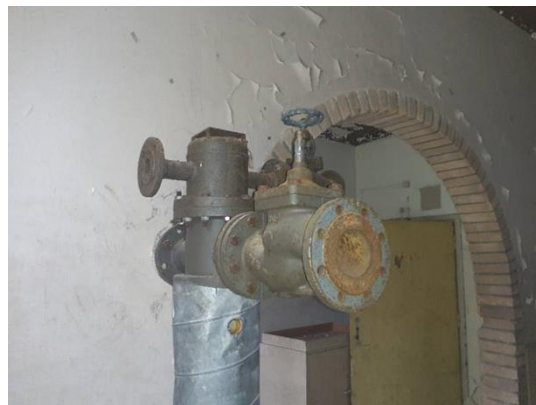
| <b>Bronnummer</b> | B04 | |

| Bronnr. | Bron | Ruimte | Omschrijving | Verdieping | Hoeveelheid | Verwijderingsmethode | Risicoklasse |
|---|---|---|---|---|---|---|---|
| B04 | Pakkingmateriaal | 9 en 30 | Tussen de flenzen van het leidingwerk | Begane grond | 7 stuks | Optie 1: Verpakken<br>Optie 2: Batteryspray<br>Optie 3: Containment | Optie 1: 1<br>Optie 2: 1<br>Optie 3: 2 |
| <i>Er is gebruik gemaakt van de oude materiaalanalyses. Aan een buisrestant in ruimte 9 en bij de afsluiters in de put van ruimte 30 zijn pakkingen aanwezig.</i> | | | | | | | |

| <b>Bron</b> | Pakkingmateriaal | |
| <b>Ruimte</b> | Clement van Maasdijklaan 5D, 9 en 30 | |
| <b>Omschrijving</b> | Tussen de flenzen van het leidingwerk | |
| <b>Asbestsoort(en)</b> | Chrysotiel | <b>Percentage (%)</b> 30 - 60 |
| <b>Hoeveelheid</b> | 7 stuks | |
| <b>Binding</b> | Niet hechtgebonden | |
| <b>Toelichting / advies:</b> | Er is gebruik gemaakt van de oude materiaalanalyses. Aan een buisrestant in ruimte 9 en bij de afsluiters in de put van ruimte 30 zijn pakkingen aanwezig. | |

| <b>Verwijderingsmethode</b> | Optie 1: Verpakken<br>Optie 2: Batteryspray<br>Optie 3: Containment | |

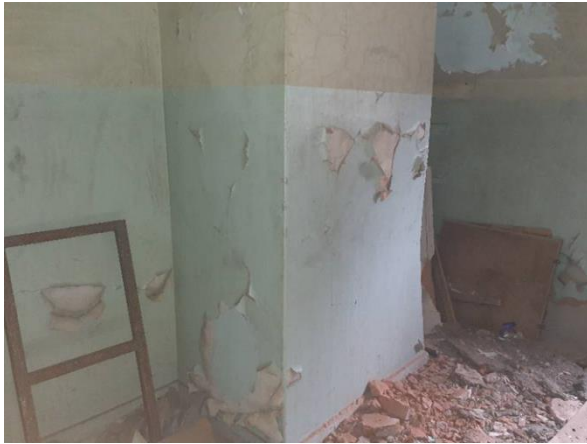
| Ruimte / locatie | Reden niet geïnventariseerd | Verwachte Bron | Foto nr. (bijlage) |
|---|---|---|---|
| Gemetselde kanalen | Geen destructief onderzoek | Cementgebonden product | FB01 |

FB01: In de gemetselde kanalen is geen inspectie mogelijk.

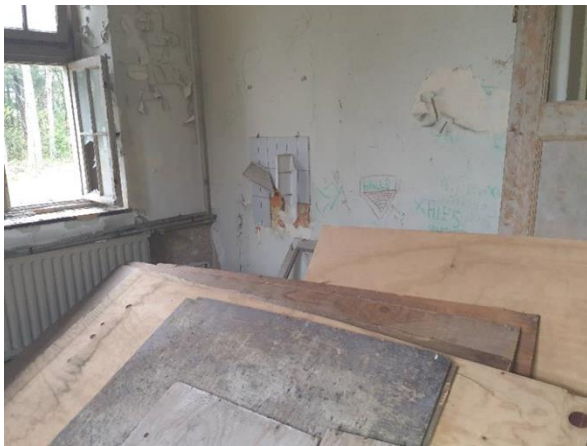
FB02: De tegellijm achter het tegelwerk is conform de oude rapportage niet asbesthoudend.

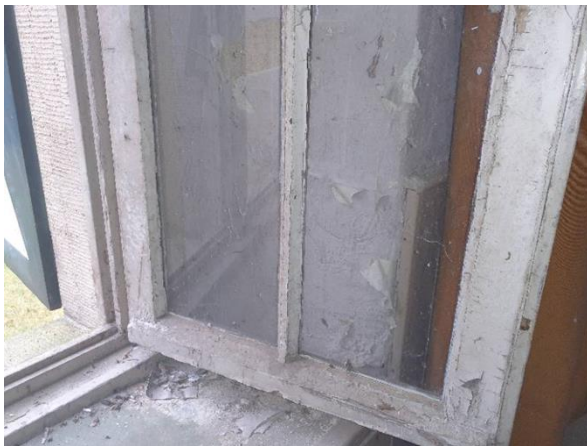
FB03: De beglazingskit en stopverf is conform de oude rapportage niet asbesthoudend.

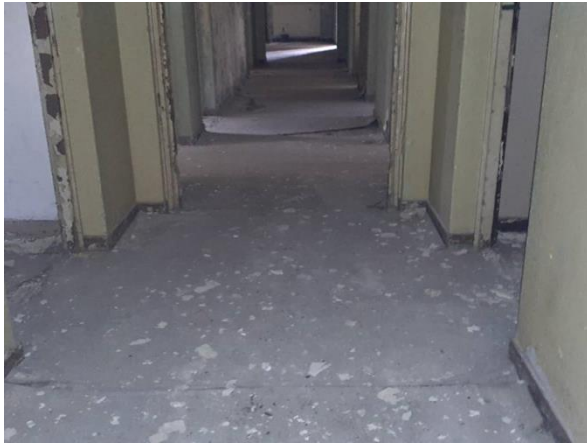
| Ruimte / locatie | Reden niet geïnventariseerd | Verwachte Bron | Foto nr. (bijlage) |
|---|---|---|---|
| Onder de vaste vloerafwerkingen | Geen destructief onderzoek | Diverse | FB04 |

FB04: Onder de zichtbare vloerafwerkingen is geen inspectie mogelijk.

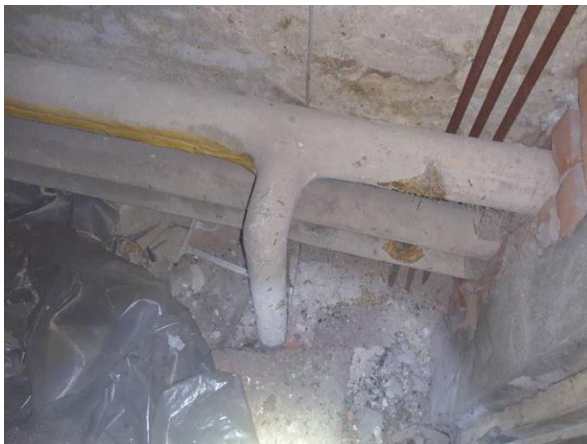
FB05: De leidingisolatie is conform de oude rapportage niet asbesthoudend.

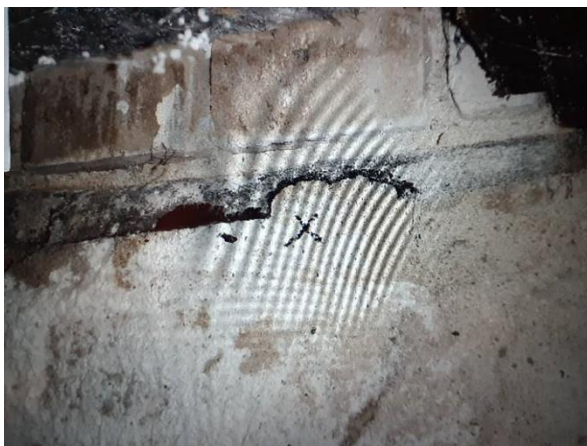
FB06: De bitumen stroken tussen ter plaatse van de gevel en oplegging van de houten balken is conform de oude rapportage niet asbesthoudend.
