# ASBESTINVENTARISATIE

Object 40B18

Projectomvang: Gebouw 8, Uvidcode 4V2-S59-NF45-P6S

Clement van Maasdijklaan 5D

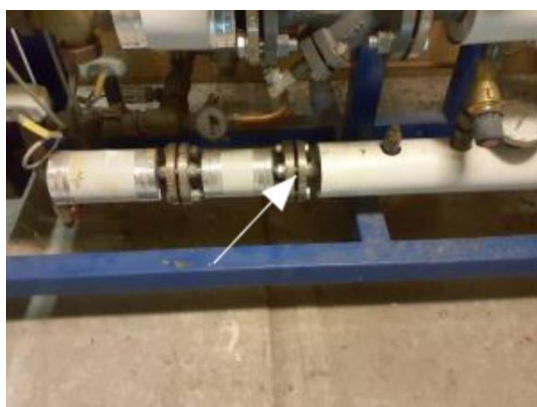
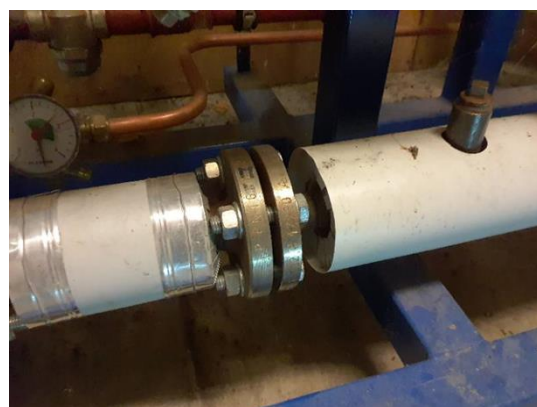
Fotonummer: F01

| <b>Bronnummer</b> | B01 | |
| <b>Bron</b> | Pakkingmateriaal | |
| <b>Ruimte</b> | Clement van Maasdijklaan 5D, 2.01 | |
| <b>Omschrijving</b> | Tussen de flenzen van de installatie | |
| <b>Asbestsoort(en)</b> | Chrysotiel | <b>Percentage (%)</b> 30 - 60 |
| <b>Binding</b> | Niet hechtgebonden | |
| <b>Beschadigd</b> | Niet | |

| <b>Verwijderingsmethode</b> | Optie 1: Verpakken<br>Optie 2: Batteryspray<br>Optie 3: Containment | |
| <b>Risicoklasse</b> | Optie 1: 1<br>Optie 2: 1<br>Optie 3: 2 | |

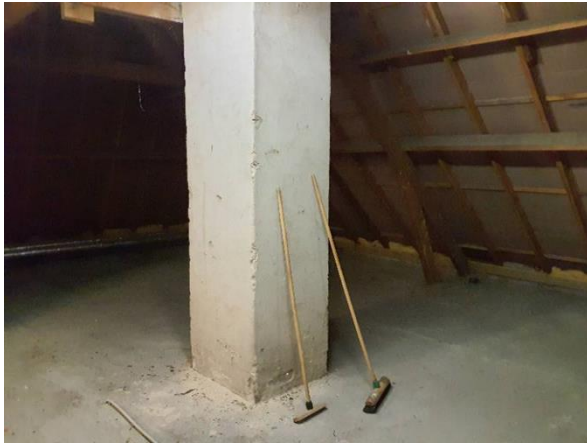
| Ruimte / locatie | Reden niet geïnventariseerd | Verwachte Bron | Foto nr. (bijlage) |
|---|---|---|---|
| Gemetselde kanalen | Geen destructief onderzoek | Cementgebonden product | FB01 |

FB01: In de gemetselde kanalen is geen inspectie mogelijk.

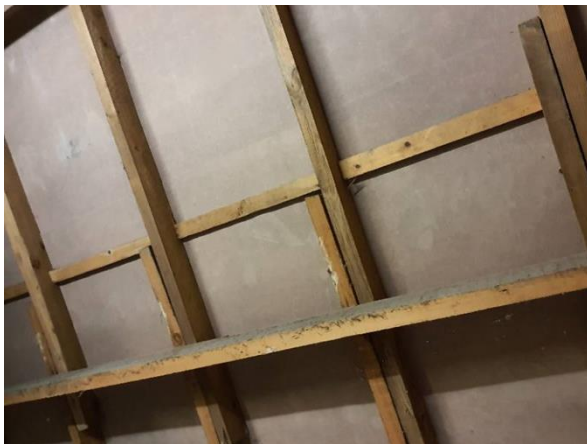
FB02: Het dakbeschot is niet asbestverdacht.

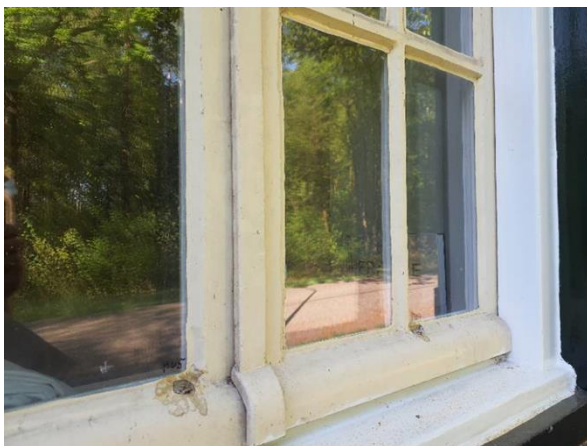
FB03: De beglazingskit en stopverf in de buitengevel is conform de oude rapportage niet asbesthoudend.

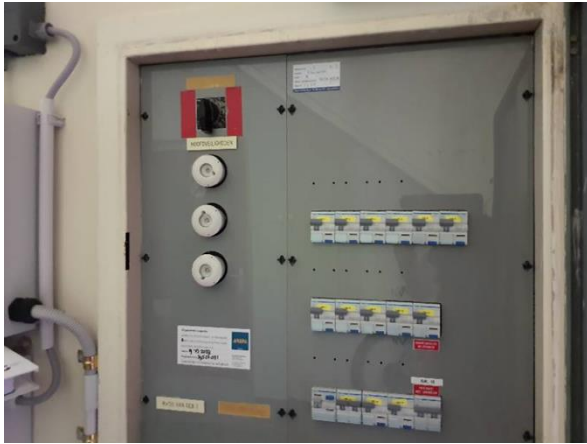
| Ruimte / locatie | Reden niet geïnventariseerd | Verwachte Bron | Foto nr. (bijlage) |
|---|---|---|---|
| Schakelkast | Geen destructief onderzoek | LS-schakelaar | FB04 |

FB04: De LS-schakelaar kan asbesthoudend zijn. Omdat de installatie onder spanning staat, kan dit niet worden gecontroleerd.

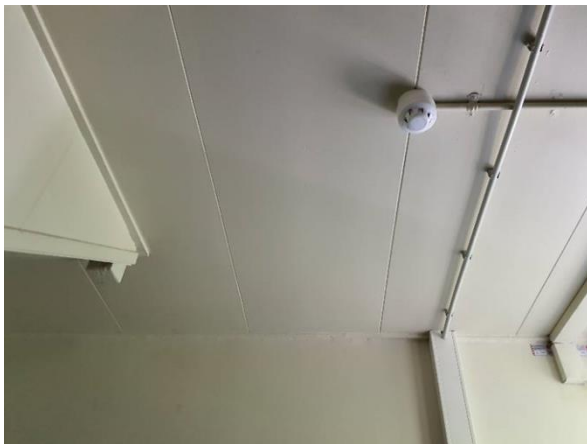
| Ruimte / locatie | Reden niet geïnventariseerd | Verwachte Bron | Foto nr. (bijlage) |
|---|---|---|---|
| Boven vaste plafonds | Geen destructief onderzoek | Diverse | FB05 |

FB05: Boven vaste plafonds is geen inspectie mogelijk.

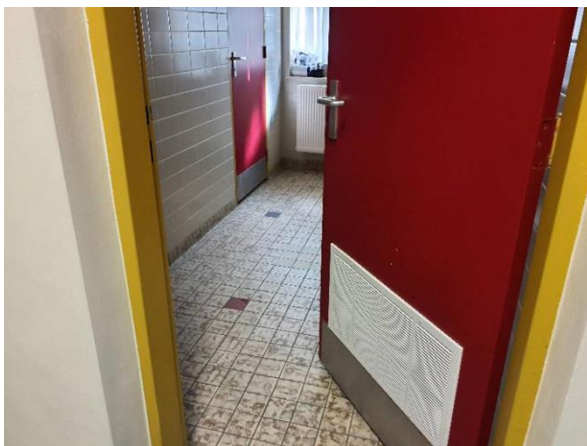
| Ruimte / locatie | Reden niet geïnventariseerd | Verwachte Bron | Foto nr. (bijlage) |
|---|---|---|---|
| Achter het tegelwerk | Geen destructief onderzoek | Diverse | FB06 |

FB06: Achter het tegelwerk is geen inspectie mogelijk.

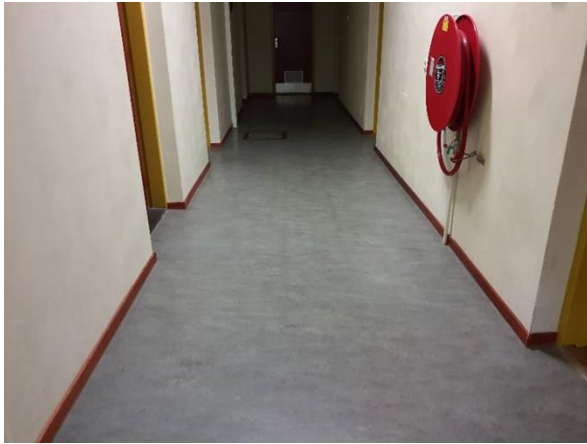
| Ruimte / locatie | Reden niet geïnventariseerd | Verwachte Bron | Foto nr. (bijlage) |
|---|---|---|---|
| Onder de vloerafwerkingen | Geen destructief onderzoek | Diverse | FB07 |

FB07: Onder de zichtbare vloerafwerkingen is geen inspectie mogelijk.

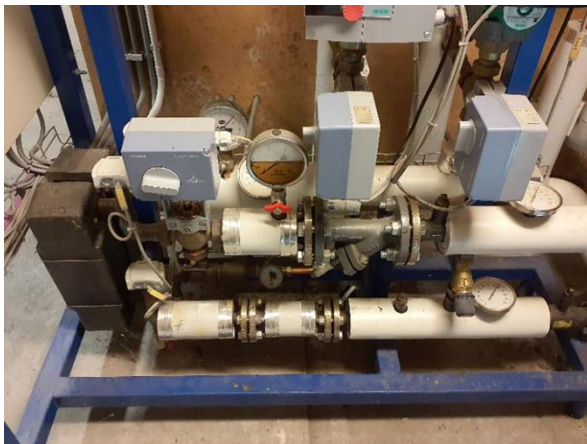
FB08: Behoudens bron B01, zijn de overige 3 flenspakkingen tussen het leidingwerk niet asbesthoudend.

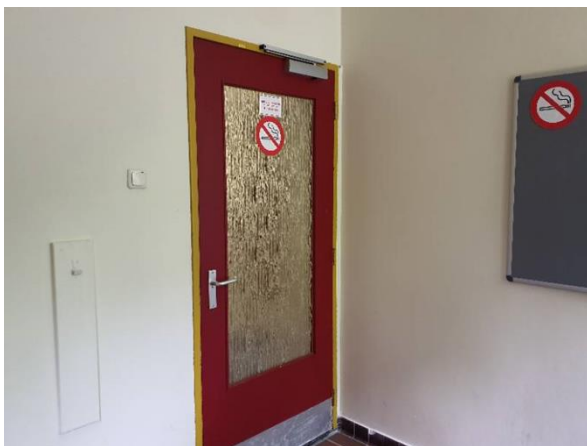
| Ruimte / locatie | Reden niet geïnventariseerd | Verwachte Bron | Foto nr. (bijlage) |
|---|---|---|---|
| Ter plaatse van binnendeuren met enkele beglazing | Geen destructief onderzoek | Kit | FB09 |

FB09: Ter plaatse van de binnendeuren met enkel glas kan asbestverdachte kit aanwezig zijn. Dit kan alleen met destructief onderzoek worden bepaald.
