## ASBESTINVENTARISATIE

| Adres onderzoekslocatie: | Clement van Maasdijklaan 5 te Arnhem, 40B18, gebouw 10, Complex Groot Heidekamp<br>Bedrijfsrestaurant met vergaderruimten - 120-DVP-3ZXE-Z97 |
| Datum rapport: | 12-10-2023 |

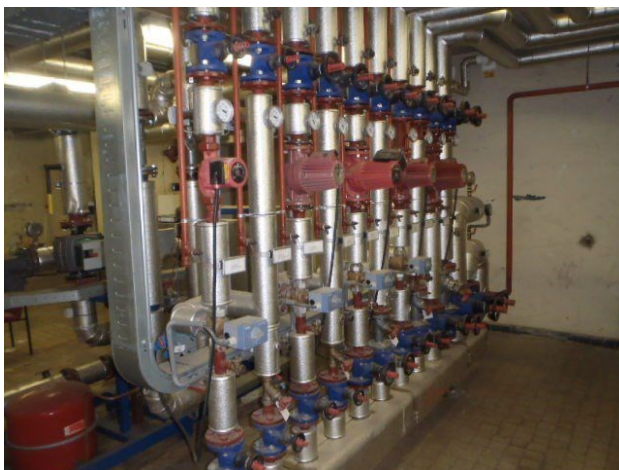
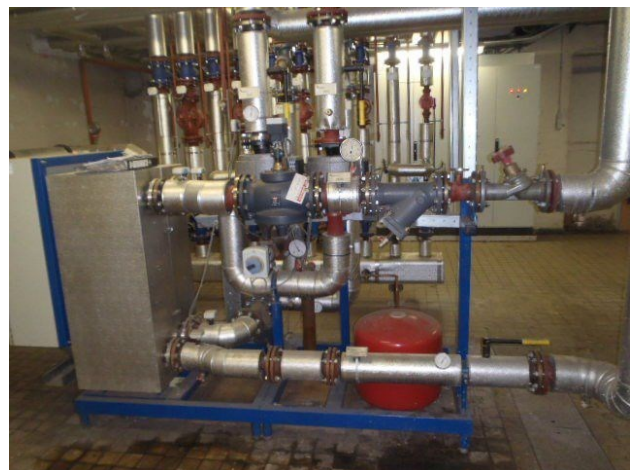
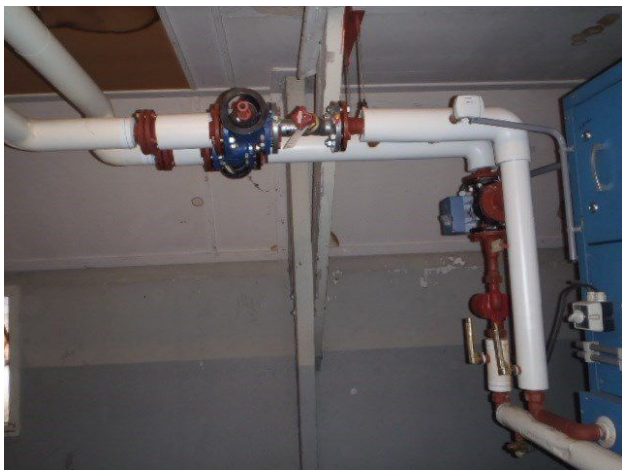
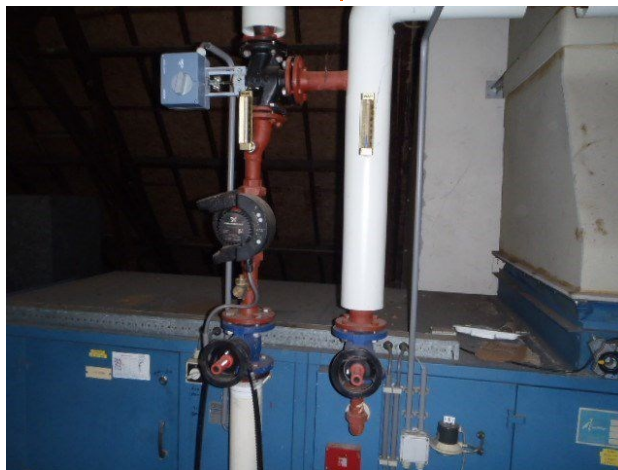
| Bron | Bron/ruimte | Saneringsklasse | Conclusie/Aanbeveling |
|---|---|---|---|
| 1 | Flenspakking/ 1.04, 1.05 | 2, 1 | Het materiaal betreft een niet hechtgebonden toepassing. Het materiaal is niet beschadigd, waardoor de kans op vezelemisatie bij normaal gebruik van de ruimte gering is. Op korte termijn saneren is niet noodzakelijk, geadviseerd wordt het materiaal vóór sloop- of renovatiewerkzaamheden te saneren. |

Indien de flenzen geheel worden doorgeslepen of gebruik wordt gemaakt van het battery sprayprotocol, kan de sanering in klasse 1 plaatsvinden.

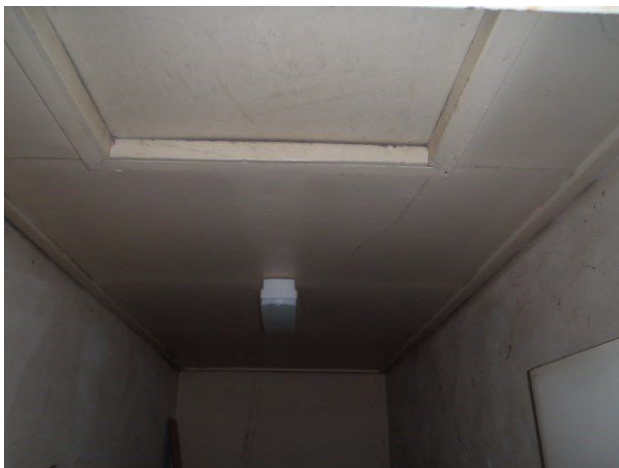
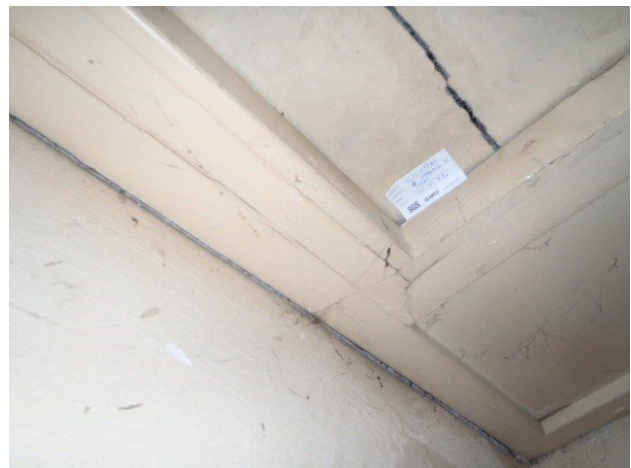
| Bron | Bron/ruimte | Saneringsklasse | Conclusie/Aanbeveling |
|---|---|---|---|
| 2 | Plafondbeplating/ 3.02 | 2 | Het materiaal is niet beschadigd en betreft een hechtgebonden toepassing. De kans op vezelemisatie uit het materiaal bij normaal gebruik van de ruimte is gering. Op korte termijn saneren is niet noodzakelijk, geadviseerd wordt het materiaal vóór sloop- of renovatiewerkzaamheden te saneren. |

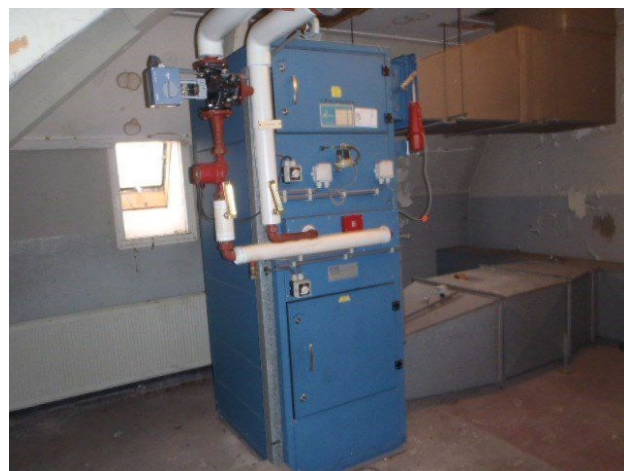
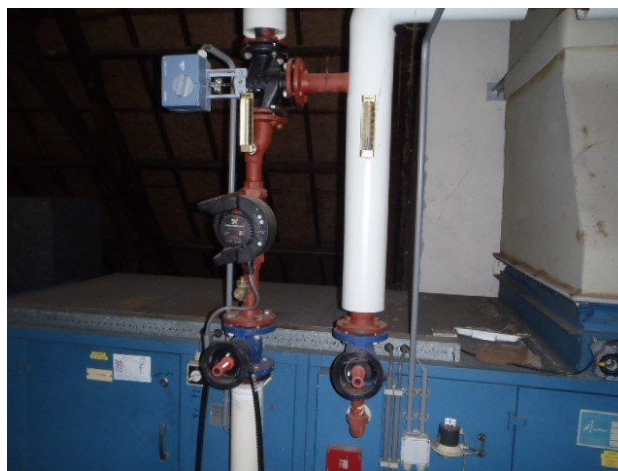
| Bron | Bron/ruimte | Saneringsklasse | Conclusie/Aanbeveling |
|---|---|---|---|
| 4 | luchtbehandeling/ 3.01, 3.02 | 1 | Op basis van jaartal is de installatie asbestverdacht. Op korte termijn saneren is niet noodzakelijk, geadviseerd wordt het materiaal vóór sloop- of renovatiewerkzaamheden te saneren. |

Op basis van jaartal is de installatie asbestverdacht.

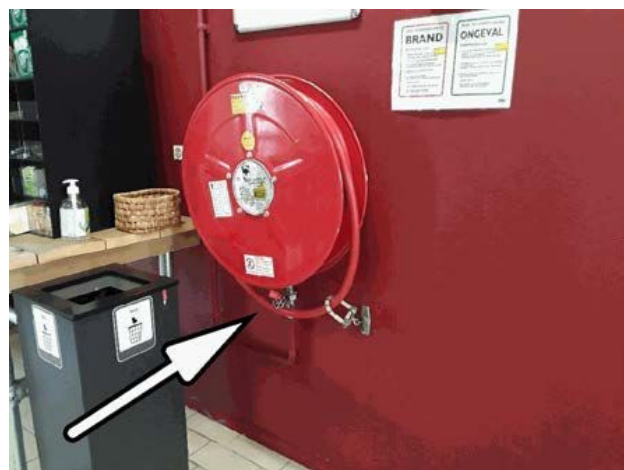
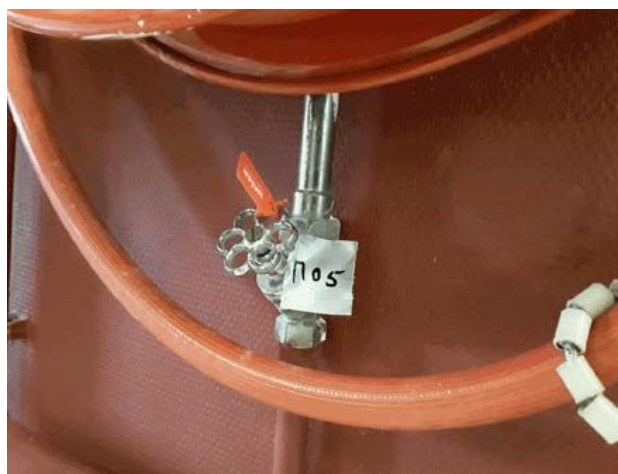
| Bron | Bron/ruimte | Saneringsklasse | Conclusie/Aanbeveling |
|---|---|---|---|
| 6 | Pakking/ 2.03, 2.45 | 1 | Het materiaal betreft een niet hechtgebonden toepassing. Het materiaal is niet beschadigd, waardoor de kans op vezelemisatie bij normaal gebruik van de ruimte gering is. Op korte termijn saneren is niet noodzakelijk, geadviseerd wordt het materiaal vóór sloop- of renovatiewerkzaamheden te saneren. |

Het materiaal betreft een niet hechtgebonden toepassing. Het materiaal is niet beschadigd, waardoor de kans op vezelemissie bij normaal gebruik van de ruimte gering is.

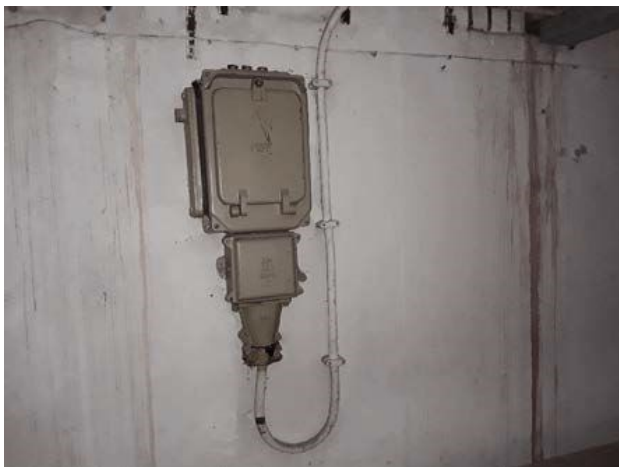
| Bron | Bron/ruimte | Saneringsklasse | Conclusie/Aanbeveling |
|---|---|---|---|
| 7 | Koord/ 1.02 | 1 | Het materiaal betreft een niet hechtgebonden toepassing. Het materiaal is niet beschadigd, waardoor de kans op vezelemisatie bij normaal gebruik van de ruimte gering is. Op korte termijn saneren is niet noodzakelijk, geadviseerd wordt het materiaal vóór sloop- of renovatiewerkzaamheden te saneren. |

Het materiaal betreft een niet hechtgebonden toepassing. Het materiaal is niet beschadigd, waardoor de kans op vezelemissie bij normaal gebruik van de ruimte gering is.

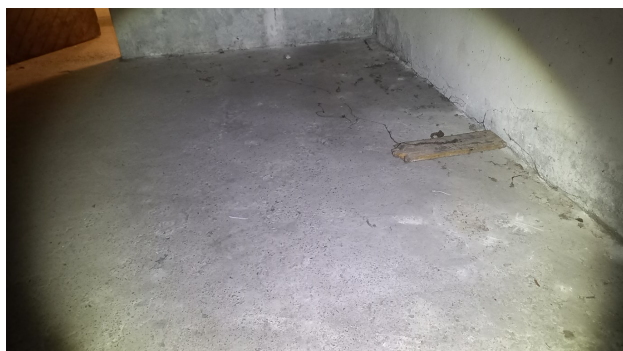
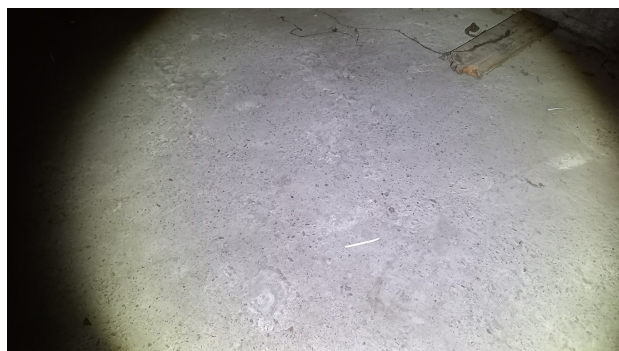
| Bron | Bron/ruimte | Saneringsklasse | Conclusie/Aanbeveling |
|---|---|---|---|
| 16 | Restanten/ 3.02, 3.03 | 2 | Het materiaal betreft een hechtgebonden toepassing maar is ernstig beschadigd. Geadviseerd wordt om het materiaal op termijn te saneren. |

In het pand zijn 7 asbesthoudende bronnen aangetroffen. Een sanering van bron 16 op termijn wordt geadviseerd. Voor overige toepassingen geldt dat bij normaal gebruik van het pand de kans op vezelemissie gering is.

Het betreft een hechtgebonden toepassing. Hierdoor zijn kleefmonsters niet noodzakelijk. De verontreiniging is visueel ingekaderd.

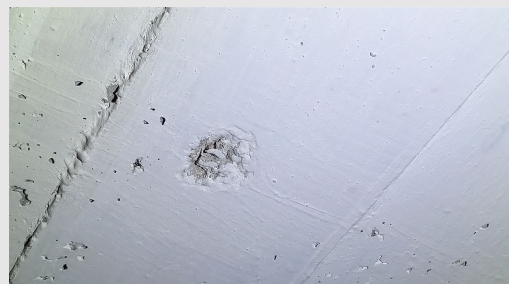
## 14 Plug

| Bron | Bron/ruimte | Saneringsklasse | Conclusie/Aanbeveling |
|---|---|---|---|
| 14 | Plug/ 1.03, 1.07, 1.08, 1.09, B1.01, B1.03, B1.04 | 2A | Het materiaal betreft een niet hechtgebonden toepassing. Het materiaal is licht beschadigd, waardoor de kans op vezelemisatie bij normaal gebruik van de ruimte gering is. Op korte termijn saneren is niet noodzakelijk, geadviseerd wordt het materiaal vóór sloop- of renovatiewerkzaamheden te saneren en maatregelen te treffen om beschadiging van de bron te voorkomen. |

Geadviseerd wordt de bronnen voorafgaand aan sloop of renovatie te saneren. Voor bron 14 (pluggen) wordt tevens geadviseerd maatregelen te treffen om beschadiging te voorkomen.

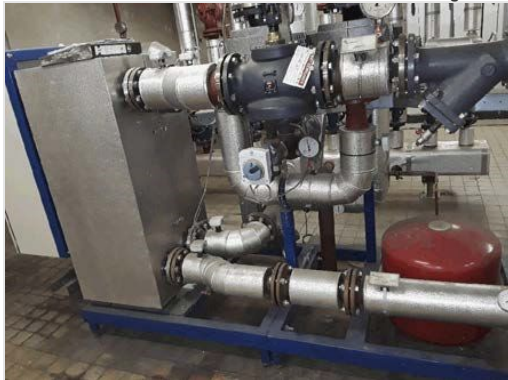
pakkingen 1.05, bij APV heat transfer, bj. 2005, niet verdacht
