# ASBESTINVENTARISATIE

Object 40B18

Projectomvang: Gebouw 13, Uvidcode 7DK-R18-Y8PA-9HQ

Clement van Maasdijklaan 5D

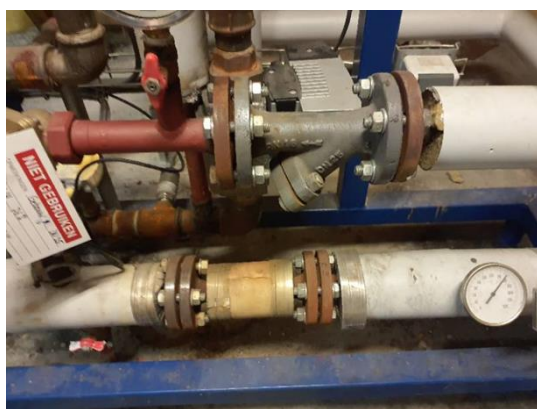
Fotonummer: F01

| <b>Bron</b> | Pakkingmateriaal | |
| <b>Omschrijving</b> | Tussen de flenzen van het leidingwerk | |
| <b>Asbestsoort(en)</b> | Chrysotiel | <b>Percentage (%)</b> 30 - 60 |
| <b>Binding</b> | Niet hechtgebonden | |
| <b>Beschadigd</b> | Niet | |

| <b>Verwijderingsmethode</b> | Optie 1: Verpakken<br>Optie 2: Batteryspray<br>Optie 3: Containment | |
| <b>Risicoklasse</b> | Optie 1: 1<br>Optie 2: 1<br>Optie 3: 2 | |

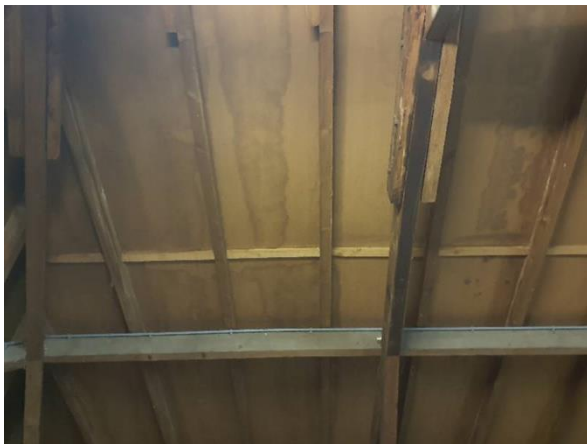
FB02: Het dakbeschot is niet asbestverdacht.

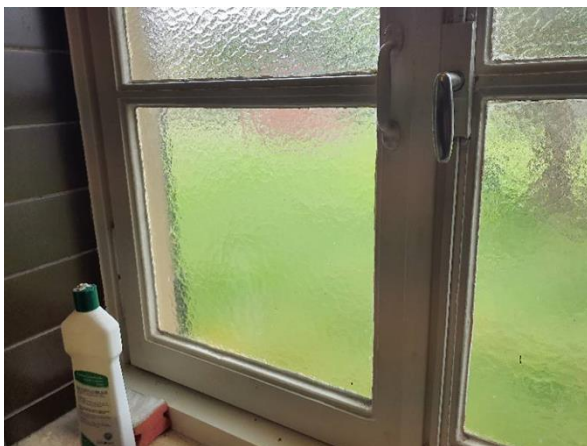
FB03: De beglazingskit en stopverf in de buitengevel is conform de oude rapportage niet asbesthoudend.

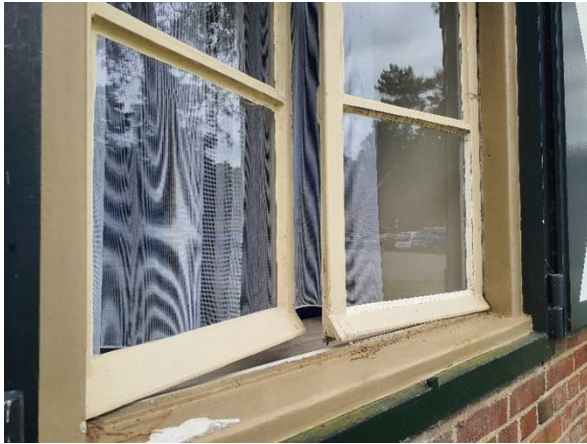
FB04: De beglazingskit en stopverf in de buitengevel is conform de oude rapportage niet asbesthoudend.

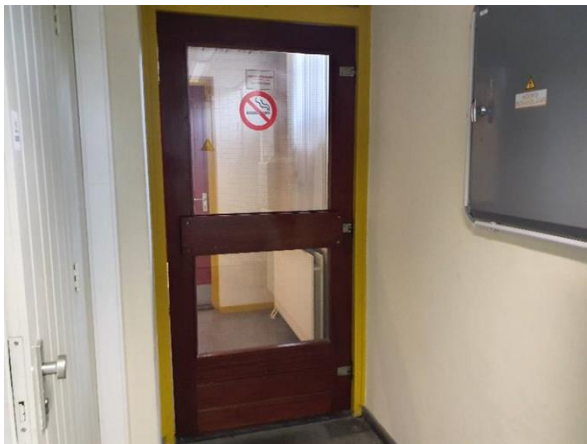
| Ruimte / locatie | Reden niet geïnventariseerd | Verwachte Bron | Foto nr. (bijlage) |
|---|---|---|---|
| Ter plaatse van binnendeuren met enkele beglazing | Geen destructief onderzoek | Kit | FB05 |

FB05: Ter plaatse van de binnendeuren met enkel glas kan asbestverdachte kit aanwezig zijn. Dit kan alleen met destructief onderzoek worden bepaald.

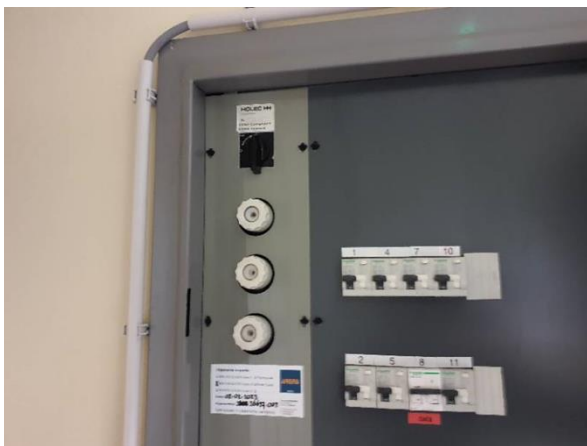
| Ruimte / locatie | Reden niet geïnventariseerd | Verwachte Bron | Foto nr. (bijlage) |
|---|---|---|---|
| Schakelkast | Geen destructief onderzoek | LS-schakelaar | FB06 |

FB06: De LS-schakelaar kan asbesthoudend zijn. Omdat de installatie onder spanning staat, kan dit niet worden gecontroleerd.

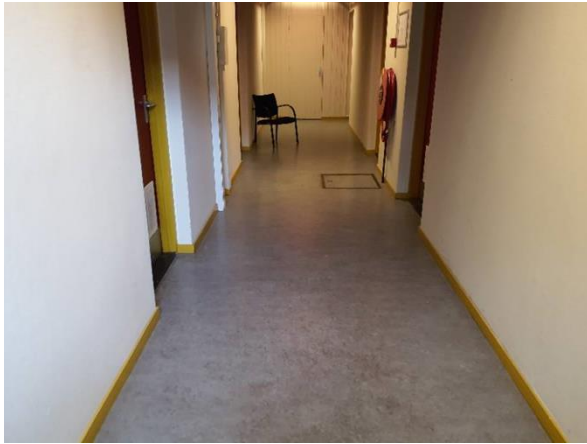
| Ruimte / locatie | Reden niet geïnventariseerd | Verwachte Bron | Foto nr. (bijlage) |
|---|---|---|---|
| Onder de vloerafwerkingen | Geen destructief onderzoek | Diverse | FB07 |

FB07: Onder de zichtbare vloerafwerkingen is geen inspectie mogelijk.

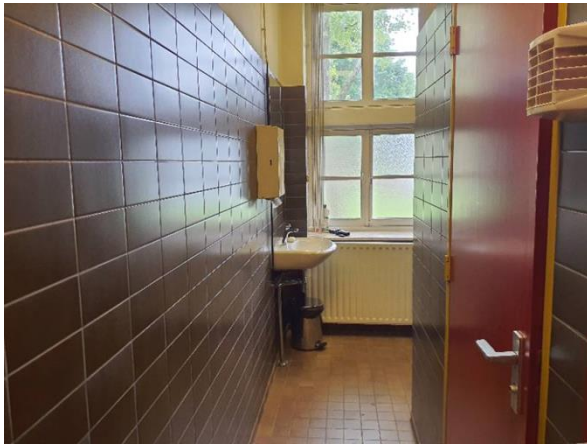
| Ruimte / locatie | Reden niet geïnventariseerd | Verwachte Bron | Foto nr. (bijlage) |
|---|---|---|---|
| Achter het tegelwerk | Geen destructief onderzoek | Diverse | FB08 |

FB08: Achter het tegelwerk is geen inspectie mogelijk.

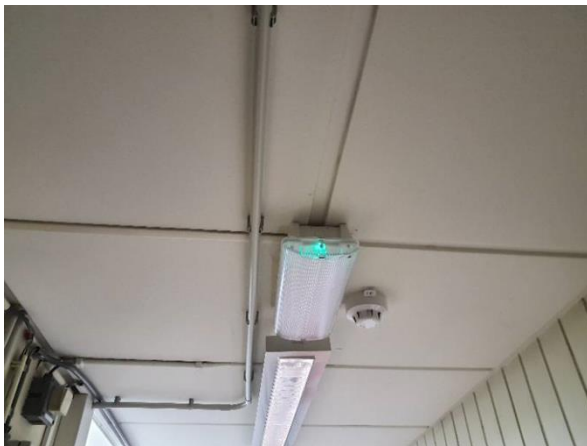
| Ruimte / locatie | Reden niet geïnventariseerd | Verwachte Bron | Foto nr. (bijlage) |
|---|---|---|---|
| Boven vaste plafonds | Geen destructief onderzoek | Diverse | FB09 |

FB09: Boven vaste plafonds is geen inspectie mogelijk.

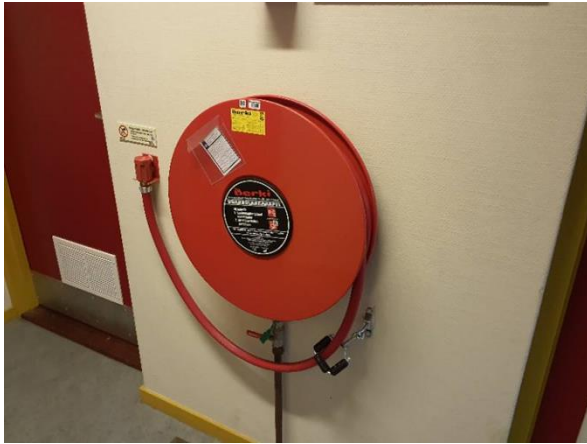
FB10: De asbesthoudende pakking welke werd genoemd in de oude rapportage, is tijdens onderhavig onderzoek niet meer aangetroffen.
