# ASBESTINVENTARISATIE

Object 40B18

Projectomvang: Gebouw 14, Uvidcode 47V-DSF-T531-NHJ

Clement van Maasdijklaan 5D

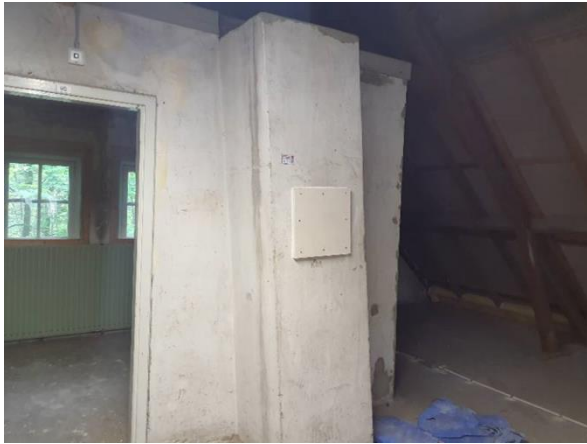
| Ruimte / locatie | Reden niet geïnventariseerd | Verwachte Bron | Foto nr. (bijlage) |
|---|---|---|---|
| Gemetselde kanalen | Geen destructief onderzoek | Cementgebonden product | FB01 |

1. Het rapport is 3 jaar geldig na ondertekening, mits het rapport aansluit bij de actuele situatie en de geldende regelgeving.
2. In de gemetselde kanalen is geen inspectie mogelijk (zie foto in de fotobijlage).

FB01: In de gemetselde kanalen is geen inspectie mogelijk.

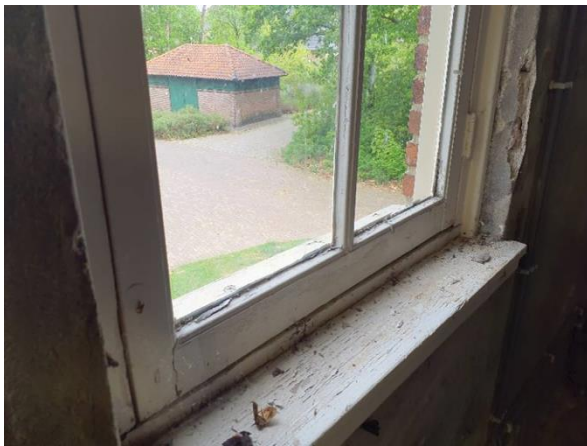
3. De beglazingskit en stopverf in de buitengevel is conform de oude rapportage niet asbesthoudend (zie foto in de fotobijlage).
4. Onder de zichtbare vloerafwerkingen is geen inspectie mogelijk (zie foto in de fotobijlage).

FB02: De beglazingskit en stopverf in de buitengevel is conform de oude rapportage niet asbesthoudend.

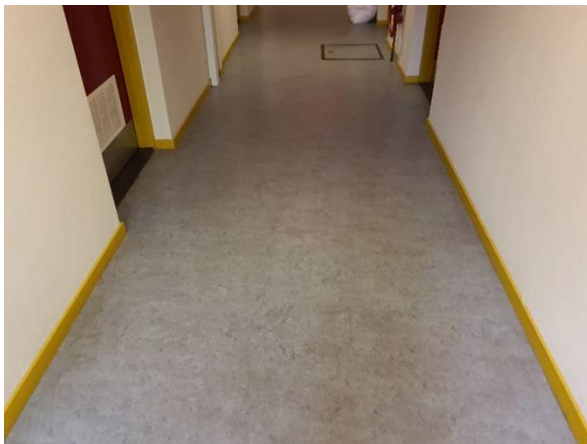
| Ruimte / locatie | Reden niet geïnventariseerd | Verwachte Bron | Foto nr. (bijlage) |
|---|---|---|---|
| Onder de vloerafwerkingen | Geen destructief onderzoek | Diverse | FB03 |

FB03: Onder de zichtbare vloerafwerkingen is geen inspectie mogelijk.

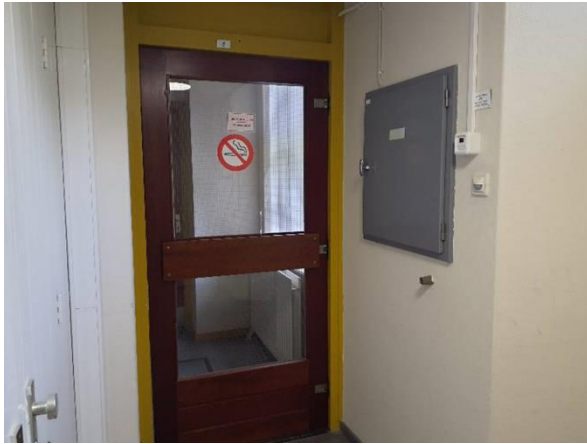
| Ruimte / locatie | Reden niet geïnventariseerd | Verwachte Bron | Foto nr. (bijlage) |
|---|---|---|---|
| Ter plaatse van binnendeuren met enkele beglazing | Geen destructief onderzoek | Kit | FB04 |

5. Ter plaatse van de binnendeuren met enkel glas kan asbestverdachte kit aanwezig zijn. Dit kan alleen met destructief onderzoek worden bepaald (zie foto in de fotobijlage).

FB04: Ter plaatse van de binnendeuren met enkel glas kan asbestverdachte kit aanwezig zijn. Dit kan alleen met destructief onderzoek worden bepaald.

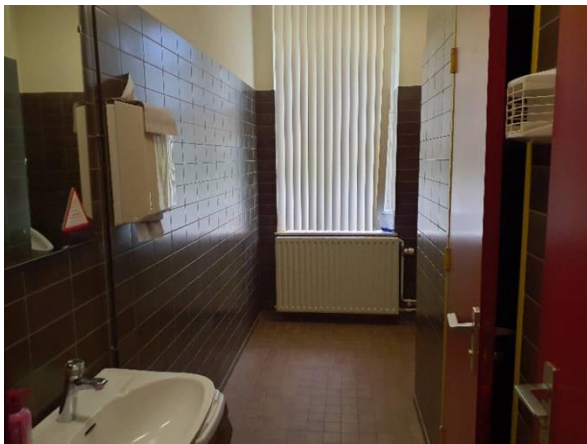
| Ruimte / locatie | Reden niet geïnventariseerd | Verwachte Bron | Foto nr. (bijlage) |
|---|---|---|---|
| Achter het tegelwerk | Geen destructief onderzoek | Diverse | FB05 |

6. Achter het tegelwerk is geen inspectie mogelijk (zie foto in de fotobijlage).
7. De LS-schakelaar kan asbesthoudend zijn. Omdat de installatie onder spanning staat, kan dit niet worden gecontroleerd (zie foto in de fotobijlage).

FB05: Achter het tegelwerk is geen inspectie mogelijk.

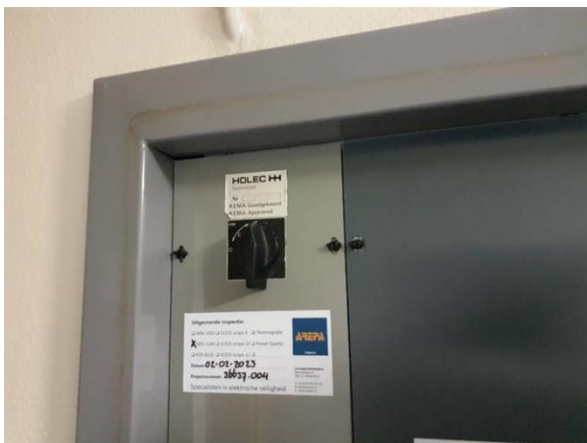
| Ruimte / locatie | Reden niet geïnventariseerd | Verwachte Bron | Foto nr. (bijlage) |
|---|---|---|---|
| Schakelkast | Geen destructief onderzoek | LS-schakelaar | FB06 |

FB06: De LS-schakelaar kan asbesthoudend zijn. Omdat de installatie onder spanning staat, kan dit niet worden gecontroleerd.

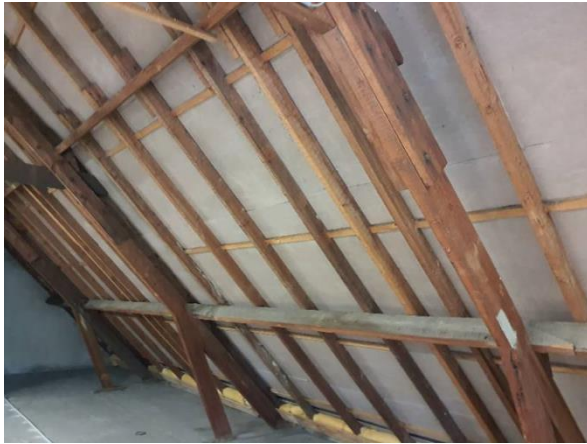
8. Het dakbeschot is conform de oude rapportage niet asbesthoudend (zie foto in de fotobijlage).
9. De flenspakkingen tussen het leidingwerk op de 1e verdieping, zijn conform de oude rapportage niet asbesthoudend (zie foto in de fotobijlage).

FB07: Het dakbeschot is conform de oude rapportage niet asbesthoudend.

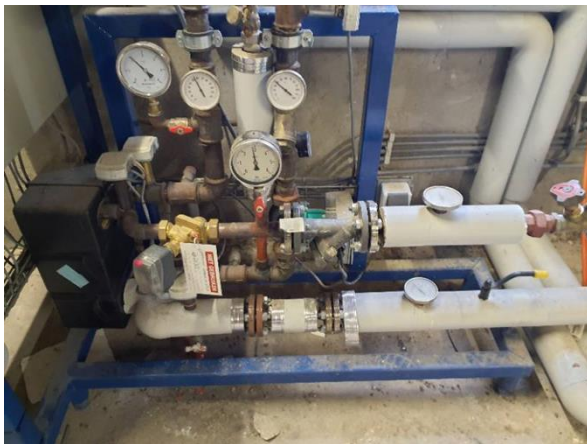
FB08: De flenspakkingen tussen het leidingwerk op de 1e verdieping, zijn conform de oude rapportage niet asbesthoudend.

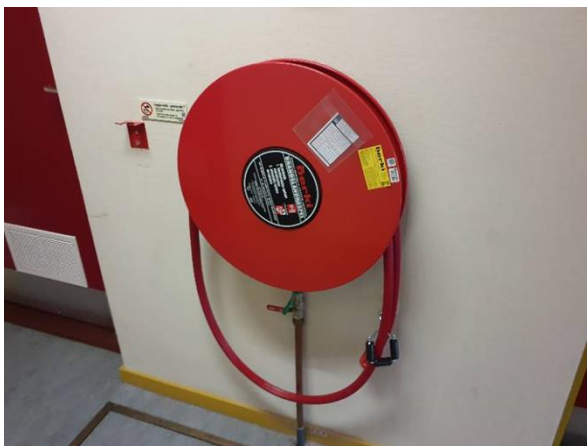
10. De asbesthoudende flenspakking op het leidingwerk van de brandslanghaspel, is tijdens onderhavig onderzoek niet meer aangetroffen (zie foto in de fotobijlage).

| Document omschrijving / referentie | Omschrijving verwachte bron | Wel / niet aangetroffen | Bronnr. |
|---|---|---|---|
| P20-1018-358 | Pakking brandslanghaspel | Nee | - |

FB09: De asbesthoudende flenspakking op het leidingwerk van de brandslanghaspel, is tijdens onderhavig onderzoek niet meer aangetroffen.
