# ASBESTINVENTARISATIE

Object 40B18

Projectomvang: Gebouw 15, Uvidcode 42M-QRX-C193-HD4

Asbestinventarisatie

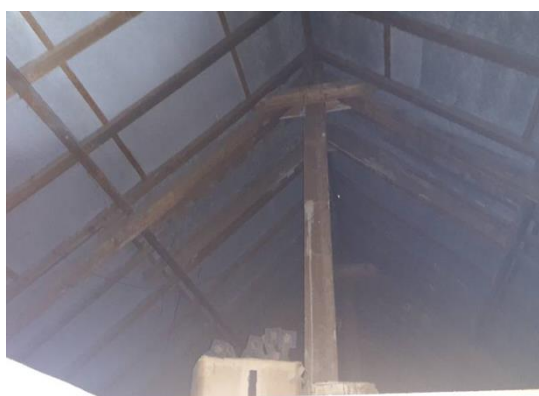
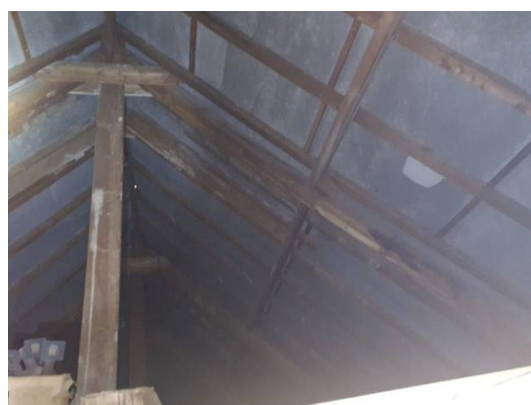
| <b>Bronnummer</b> | B01 | |

| <b>Bron</b> | Cementgebonden product | |
| <b>Ruimte</b> | Clement van Maasdijklaan 5D, Dakconstructie | |
| <b>Omschrijving</b> | Als dakbeschot | |
| <b>Asbestsoort(en)</b> | Chrysotiel | <b>Percentage (%)</b> 2 - 5 |
| <b>Beschadigd</b> | Licht | |
| <b>Toelichting / advies:</b> | Er is gebruik gemaakt van de oude materiaalanalyse. Het materiaal is plaatselijk beschadigd. Deze beschadigingen hebben een verontreiniging veroorzaakt op de onderliggende zolder/vlieringvloer. E.e.a. is beschreven bij bron B02. | |

| <b>Verwijderingsmethode</b> | Openlucht | |

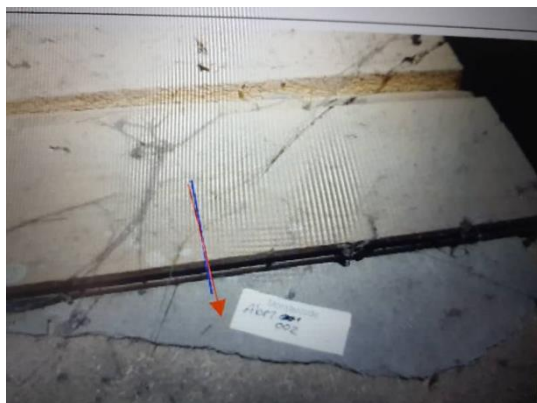
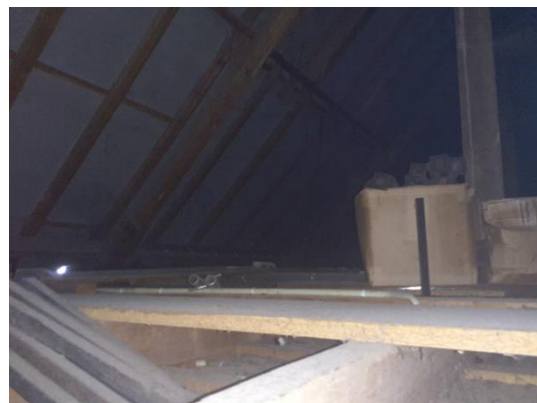
| Bron | Cementgebonden product | | |
| Ruimte | Clement van Maasdijklaan 5D, Vliering | | |
| Omschrijving | Als restanten dakbeschot op de vloer | | |
| Asbestsoort(en) | Chrysotiel | Percentage (%) | 2 - 5 |
| Beschadigd | Ernstig | | |
| Toelichting / advies: | Op diverse plaatsen zijn losse stukken plaatmateriaal aangetroffen op de zolder/vlieringvloer. Op basis van een visuele inspectie is veiligheidshalve aangenomen dat de gehele zolder/vlieringvloer verontreinigd is. Het materiaal dient in de huidige situatie in containment verwijderd te worden. | | |

| Verwijderingsmethode | Containment | | |

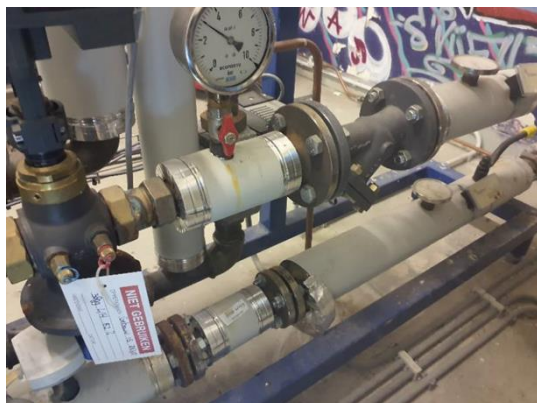
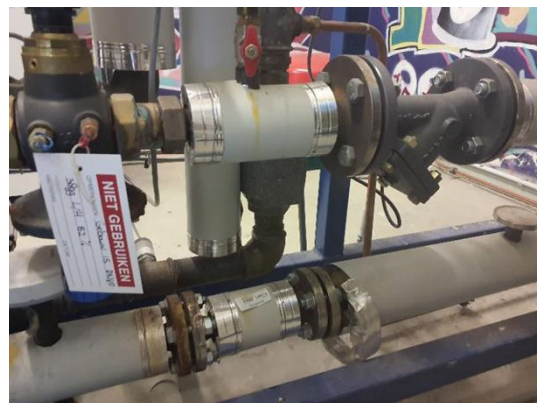
| Bronnummer | B03 | |

| Bron | Pakkingmateriaal | |
| Ruimte | Clement van Maasdijklaan 5D, 11A | |
| Omschrijving | Tussen de flenzen van het verdeelstation | |
| Asbestsoort(en) | Chrysotiel | Percentage (%)<br>30 - 60 |
| Binding | Niet hechtgebonden | |
| Toelichting / advies: | Er is gebruik gemaakt van de oude materiaalanalyse. | |

| Verwijderingsmethode | Optie 1: Verpakken<br>Optie 2: Batteryspray<br>Optie 3: Containment | |

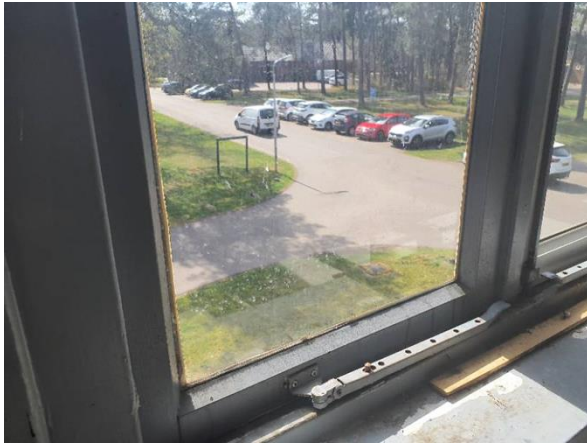
FB01: De beglazingskit is conform de oude rapportage niet asbesthoudend.

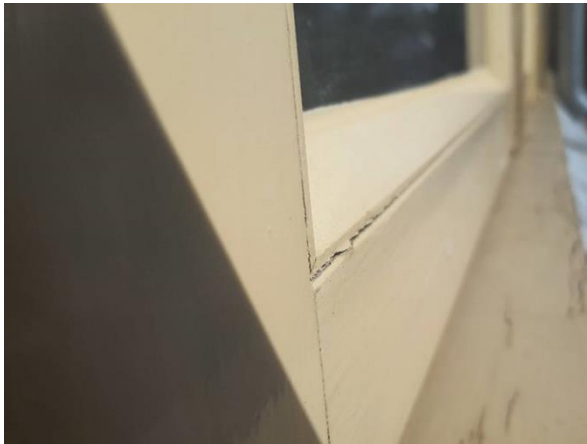
FB02: De stopverf is conform de oude rapportage niet asbesthoudend.

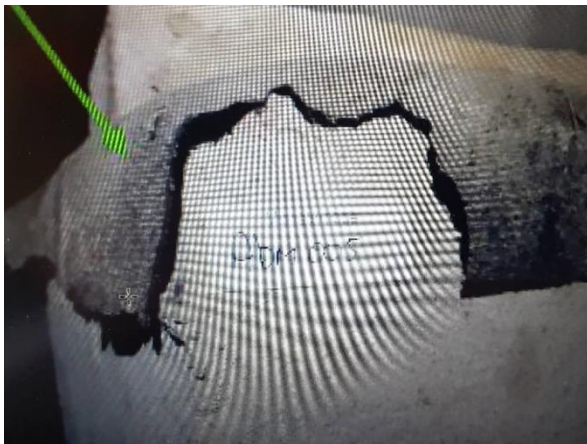
FB03: De bitumen slabben tussen poeren en balken in de kruipruimte zijn conform de oude rapportage niet asbesthoudend.

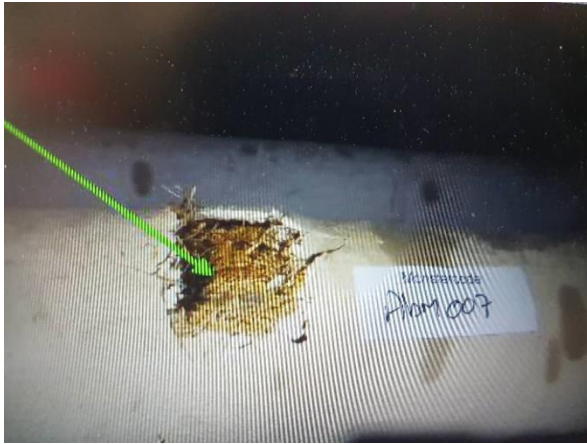
FB04: De leidingisolatie in de kruipruimte is conform de oude rapportage niet asbesthoudend.

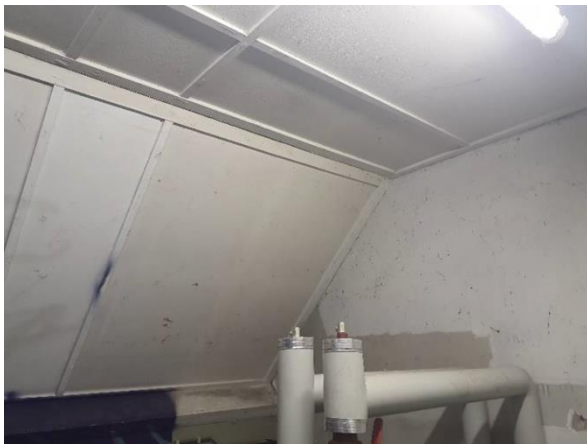
| Ruimte / locatie | Reden niet geïnventariseerd | Verwachte Bron | Foto nr. (bijlage) |
|---|---|---|---|
| Boven vaste plafonds | Geen destructief onderzoek | Diverse | FB05 |

FB05: Boven vaste plafonds is geen inspectie mogelijk.
