# ASBESTINVENTARISATIE

Object 40B18

Projectomvang: Gebouw 16, Uvidcode 1EQ-NT4KN4V-P7S

28 mei 2025

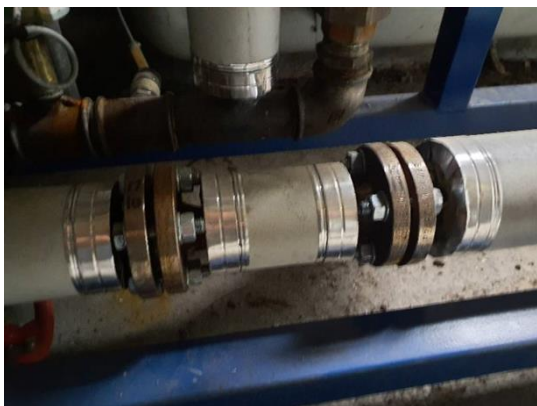
Fotonummer: F01

| <b>Bronnummer</b> | B01 | |
| <b>Bron</b> | Pakkingmateriaal | |
| <b>Omschrijving</b> | Tussen de flenzen van het leidingwerk | |
| <b>Asbestsoort(en)</b> | Chrysotiel | <b>Percentage (%)</b> 30 - 60 |
| <b>Binding</b> | Niet hechtgebonden | |
| <b>Toelichting / advies:</b> | Er is gebruik gemaakt van de analyses uit de oude rapportage. | |

| <b>Verwijderingsmethode</b> | Optie 1: Verpakken<br>Optie 2: Batteryspray<br>Optie 3: Containment | |

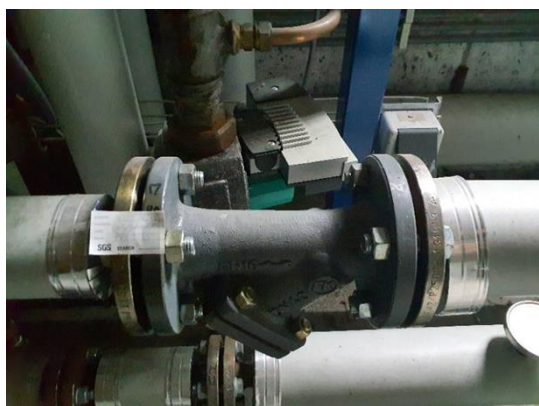
Fotonummer: F03

| Bronnummer | B02 | | |
| <b>Bron</b> | Packingmateriaal | | |
| <b>Asbestsoort(en)</b> | Niet aantoonbaar | <b>Percentage (%)</b> | < 0,1 |
| <b>Toelichting / advies:</b> | Na analyse blijkt dit materiaal geen asbest te bevatten. Er is gebruik gemaakt van de analyses uit de oude rapportage. | | |

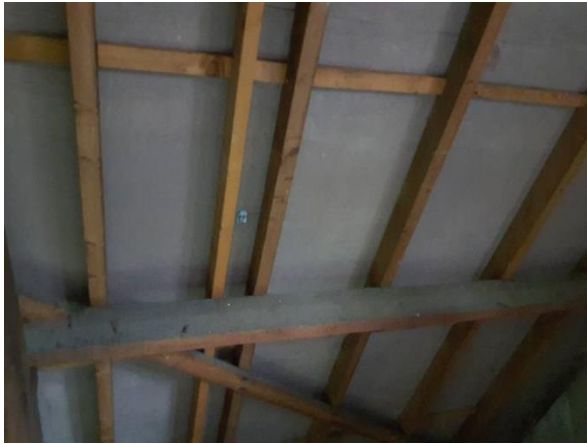
1. Het rapport is 3 jaar geldig na ondertekening, mits het rapport aansluit bij de actuele situatie en de geldende regelgeving.
2. Het dakbeschot is conform de oude rapportage niet asbesthoudend (zie foto in de fotobijlage).

FB01: Het dakbeschot is conform de oude rapportage niet asbesthoudend.

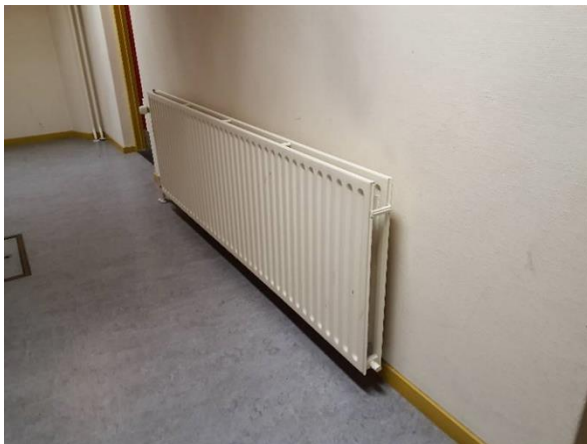
FB03: De radiatoren zijn niet asbestverdacht.

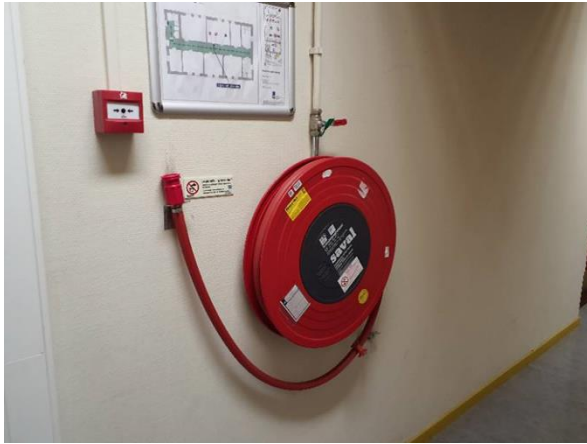
5. De brandslanghaspel is niet asbestverdacht (zie foto in de fotobijlage).
6. Achter het tegelwerk is geen inspectie mogelijk (zie foto in de fotobijlage).

FB04: De brandslanghaspel is niet asbestverdacht.

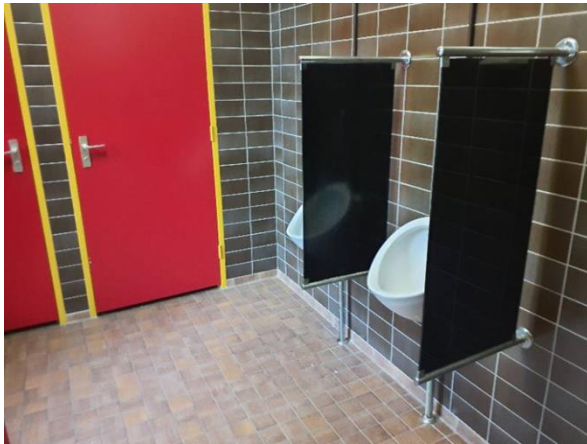
| Ruimte / locatie | Reden niet geïnventariseerd | Verwachte Bron | Foto nr. (bijlage) |
|---|---|---|---|
| Achter het tegelwerk | Geen destructief onderzoek | Diverse | FB05 |

FB05: Achter het tegelwerk is geen inspectie mogelijk.

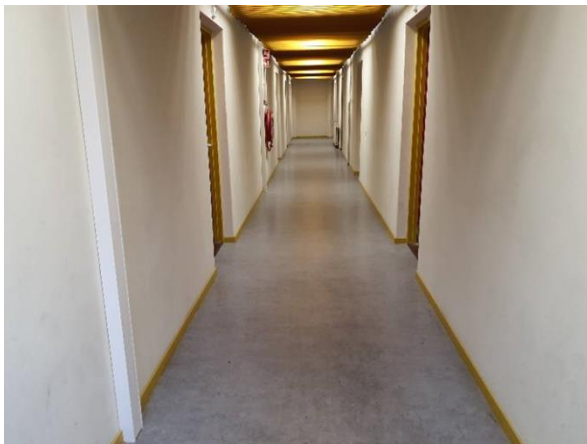
| Ruimte / locatie | Reden niet geïnventariseerd | Verwachte Bron | Foto nr. (bijlage) |
|---|---|---|---|
| Onder de vloerafwerkingen | Geen destructief onderzoek | Diverse | FB06 |

7. Onder de zichtbare vloerafwerkingen is geen inspectie mogelijk (zie foto in de fotobijlage).
8. Boven vaste plafonds is geen inspectie mogelijk (zie foto in de fotobijlage).

FB06: Onder de zichtbare vloerafwerkingen is geen inspectie mogelijk.

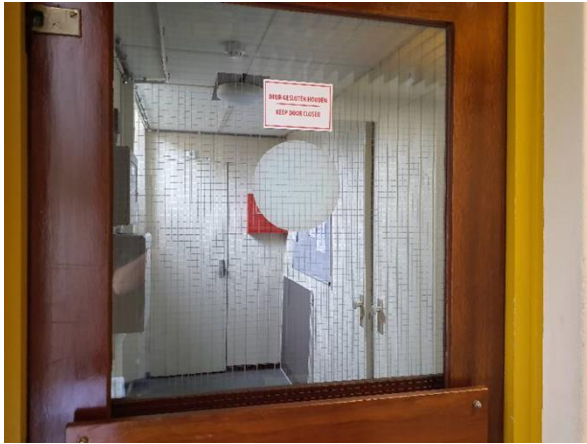
| Ruimte / locatie | Reden niet geïnventariseerd | Verwachte Bron | Foto nr. (bijlage) |
|---|---|---|---|
| Ter plaatse van binnendeuren met enkele beglazing | Geen destructief onderzoek | Kit | FB07 |

9. Ter plaatse van de binnendeuren met enkel glas kan asbestverdachte kit aanwezig zijn. Dit kan alleen met destructief onderzoek worden bepaald (zie foto in de fotobijlage).

FB07: Ter plaatse van de binnendeuren met enkel glas kan asbestverdachte kit aanwezig zijn. Dit kan alleen met destructief onderzoek worden bepaald.

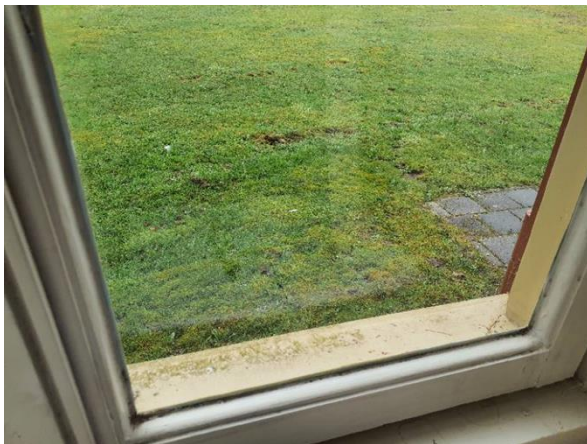
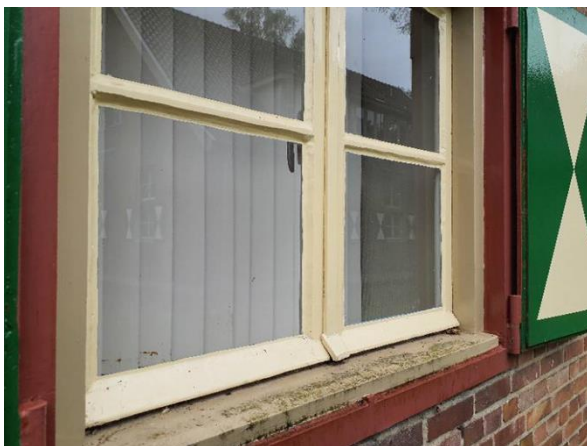
10. De stopverf en beglazingskit in de buitengevel is conform de oude rapportage niet asbesthoudend (zie foto in de fotobijlage).
11. De brandvertragende beplating is niet asbestverdacht (zie foto in de fotobijlage).

FB08: De stopverf en beglazingskit in de buitengevel is conform de oude rapportage niet asbesthoudend.

FB09: De stopverf en beglazingskit in de buitengevel is conform de oude rapportage niet asbesthoudend.

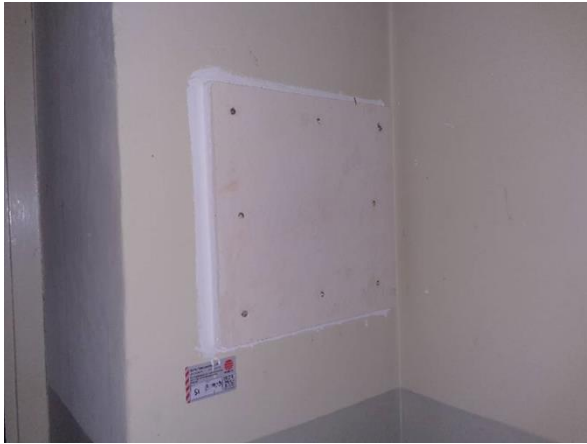
FB10: De brandvertragende beplating is niet asbestverdacht.

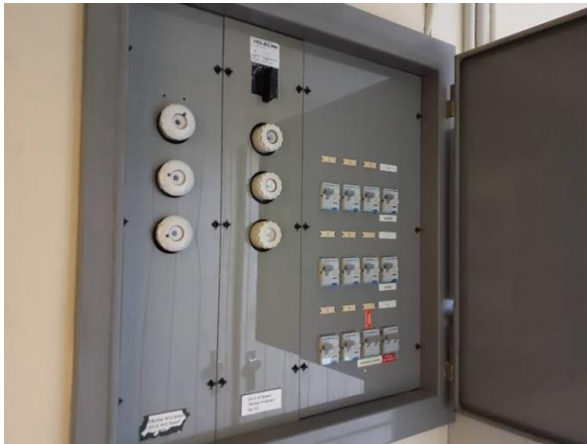
| Ruimte / locatie | Reden niet geïnventariseerd | Verwachte Bron | Foto nr. (bijlage) |
|---|---|---|---|
| Schakelkast | Geen destructief onderzoek | LS-schakelaar | FB11 |

12. De LS-schakelaar kan asbesthoudend zijn. Omdat de installatie onder spanning staat, kan dit niet worden gecontroleerd (zie foto in de fotobijlage).

FB11: De LS-schakelaar kan asbesthoudend zijn. Omdat de installatie onder spanning staat, kan dit niet worden gecontroleerd.
