# ASBESTINVENTARISATIE

Object 40B18

Projectomvang: Gebouw 17, Uvidcode 0M1-702-XQ4D-EP6

Clement van Maasdijklaan 5D

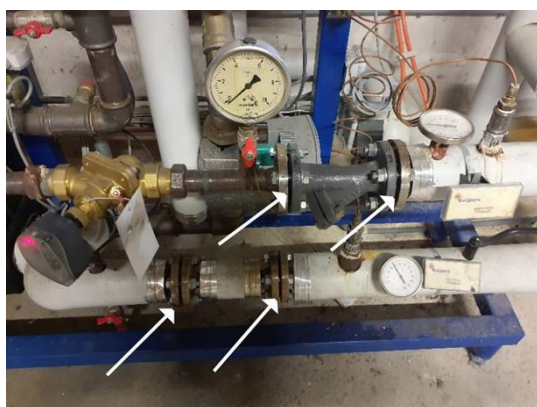
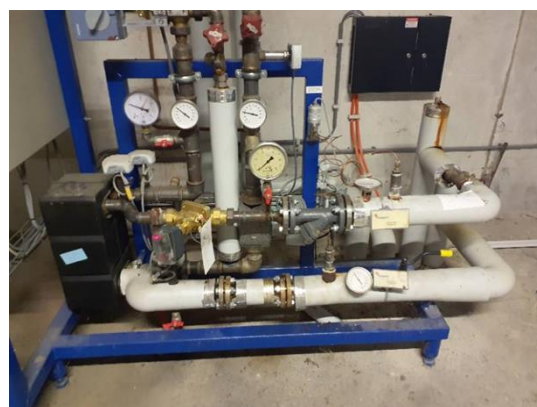
Fotonummer: F01

| Bronnummer | B01 | | |
| Bron | Pakkingmateriaal | | |
| Ruimte | Clement van Maasdijklaan 5D, 9 | | |
| Omschrijving | Tussen de flenzen van het leidingwerk van de installatie | | |
| Asbestsoort(en) | Chrysotiel | Percentage (%) | 30 - 60 |
| Binding | Niet hechtgebonden | | |
| Beschadigd | Niet | | |

| Verwijderingsmethode | Optie 1: Verpakken<br>Optie 2: Batteryspray<br>Optie 3: Containment | | |
| Risicoklasse | Optie 1: 1<br>Optie 2: 1<br>Optie 3: 2 | | |

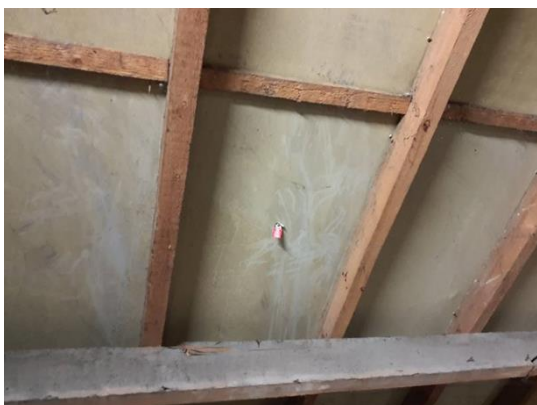
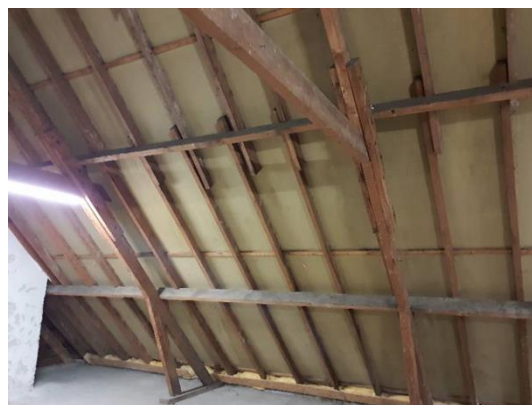
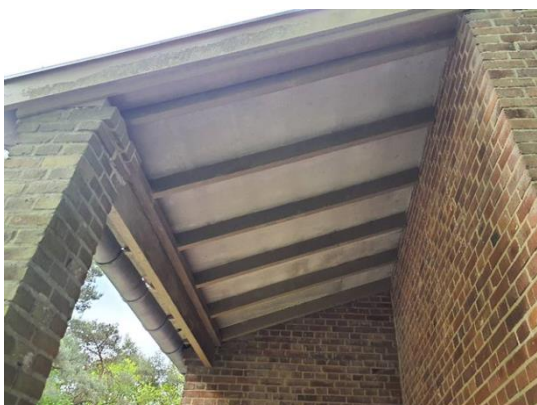
Fotonummer: F03

| Bronnummer | B02 | |
| <b>Bron</b> | Cementgebonden product | |
| <b>Ruimte</b> | Clement van Maasdijklaan 5D, Dakconstructie | |
| <b>Omschrijving</b> | Als dakbeschot | |
| <b>Asbestsoort(en)</b> | Chrysotiel | <b>Percentage (%)</b> 2 - 5 |
| <b>Binding</b> | Hechtgebonden | |
| <b>Beschadigd</b> | Niet | |

| Bronnummer | B02 | |
|---|---|---|
| <b>Verwijderingsmethode</b> | Openlucht | |
| <b>Risicoklasse</b> | 2 | |

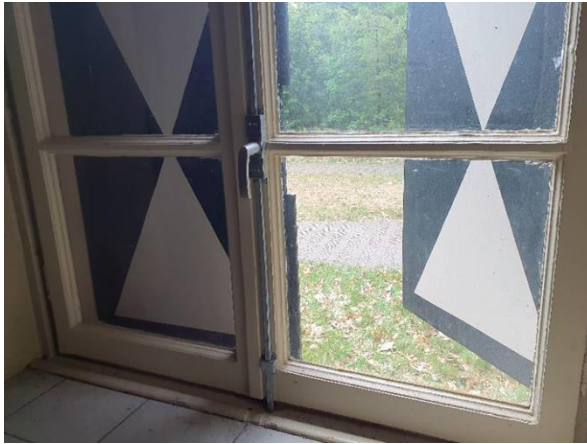
FB01: De beglazingskit en stopverf in de buitengevel is conform de oude rapportage niet asbesthoudend.

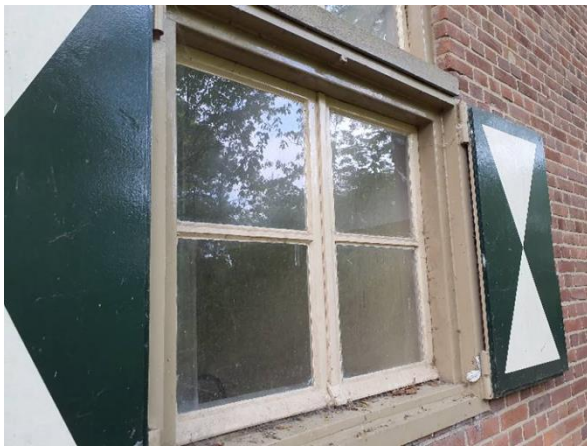
FB02: De beglazingskit en stopverf in de buitengevel is conform de oude rapportage niet asbesthoudend.

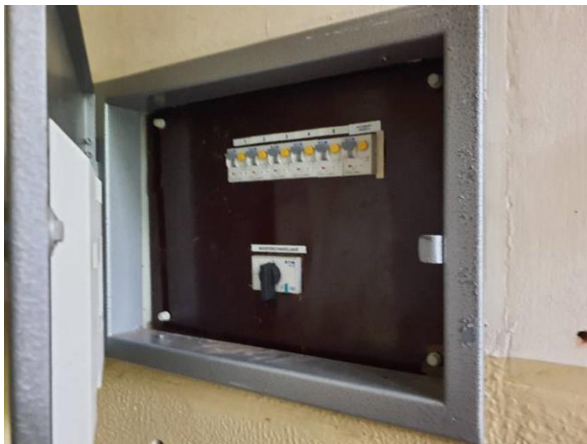
FB03: De LS- schakelaar is niet asbestverdacht.

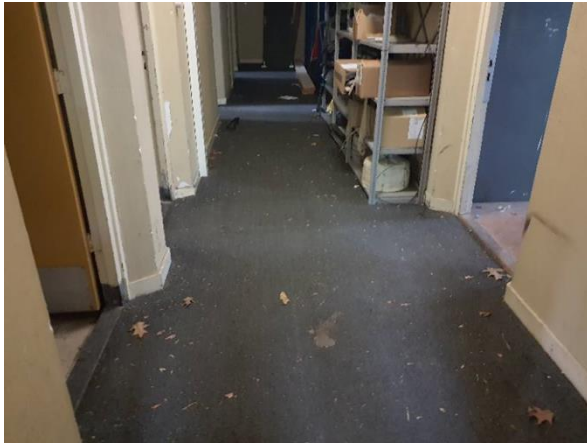
| Ruimte / locatie | Reden niet geïnventariseerd | Verwachte Bron | Foto nr. (bijlage) |
|---|---|---|---|
| Onder de vloerafwerkingen | Geen destructief onderzoek | Diverse | FB04 |

FB04: Onder de zichtbare vloerafwerkingen is geen inspectie mogelijk.

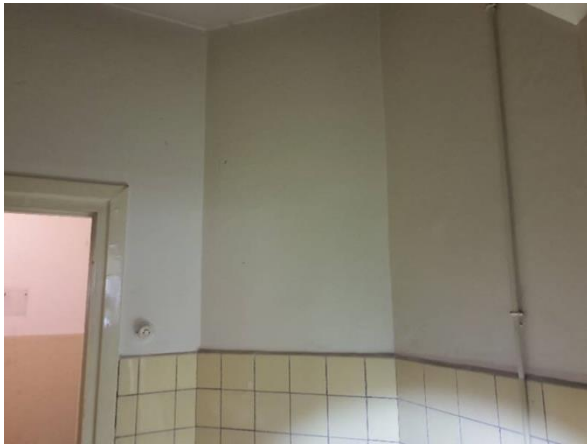
| Ruimte / locatie | Reden niet geïnventariseerd | Verwachte Bron | Foto nr. (bijlage) |
|---|---|---|---|
| Gemetselde kanalen | Geen destructief onderzoek | Cementgebonden product | FB05 |

FB05: In de gemetselde kanalen is geen inspectie mogelijk.

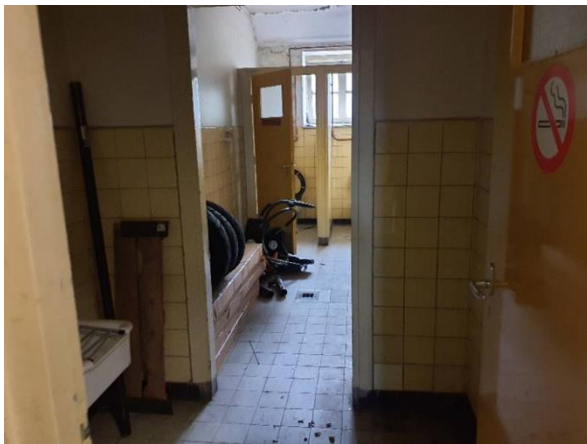
| Ruimte / locatie | Reden niet geïnventariseerd | Verwachte Bron | Foto nr. (bijlage) |
|---|---|---|---|
| Achter het tegelwerk | Geen destructief onderzoek | Diverse | FB06 |

FB06: Achter het tegelwerk is geen inspectie mogelijk.

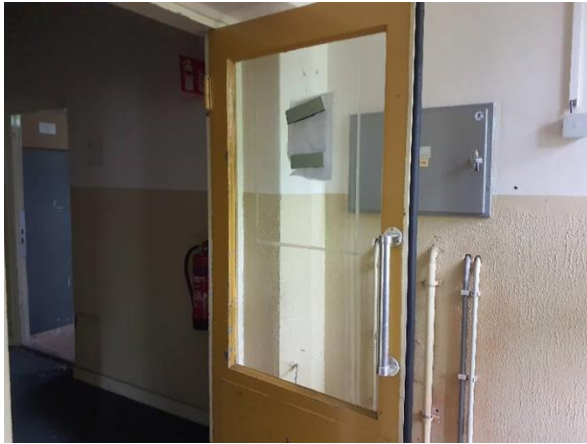
| Ruimte / locatie | Reden niet geïnventariseerd | Verwachte Bron | Foto nr. (bijlage) |
|---|---|---|---|
| Ter plaatse van binnendeuren met enkele beglazing | Geen destructief onderzoek | Kit | FB07 |

FB07: Ter plaatse van de binnendeuren met enkel glas kan asbestverdachte kit aanwezig zijn. Dit kan alleen met destructief onderzoek worden bepaald.

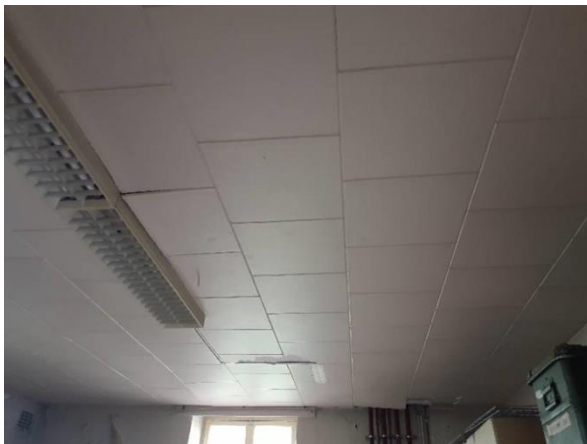
| Ruimte / locatie | Reden niet geïnventariseerd | Verwachte Bron | Foto nr. (bijlage) |
|---|---|---|---|
| Boven vaste plafonds | Geen destructief onderzoek | Diverse | FB08 |

FB08: Boven vaste plafonds is geen inspectie mogelijk.
