# ASBESTINVENTARISATIE

Object 40B18

Projectomvang: Gebouw 18, Uvidcode 2GC-Z2V-T97A-T0N

Asbestinventarisatie

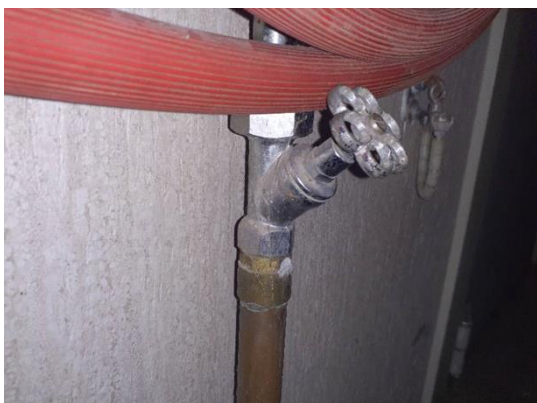
Fotonummer: F01

| <b>Bronnummer</b> | B01 | |
| <b>Bron</b> | Pakkingmateriaal | |
| <b>Ruimte</b> | Clement van Maasdijklaan 5D, 1.04 | |
| <b>Omschrijving</b> | Tussen het leidingwerk van de brandslanghaspel | |
| <b>Asbestsoort(en)</b> | Chrysotiel | <b>Percentage (%)</b> 30 - 60 |
| <b>Binding</b> | Niet hechtgebonden | |

| <b>Verwijderingsmethode</b> | Verpakken | |
| <b>Risicoklasse</b> | 1 | |

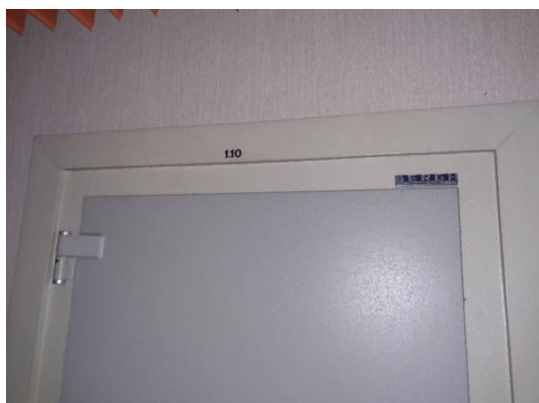
Fotonummer: F03

| Bronnummer | B02 | | |
| Bron | Isolatiemateriaal (deur) | | |
| Omschrijving | Kluisdeur<br>Merk:Bergh<br>Type:Onbekend<br>Bouwjaar:Onbekend | | |
| Asbestsoort(en) | Vermoedelijk asbesthoudend | Percentage (%) | Geen analyse |

| Toelichting / advies: | Mogelijk is er in de kluisdeur asbesthoudend materiaal toegepast (isolatie / plaatmateriaal). geadviseerd wordt om deze voorafgaand aan verwijdering, aanvullend te laten onderzoeken. | | |

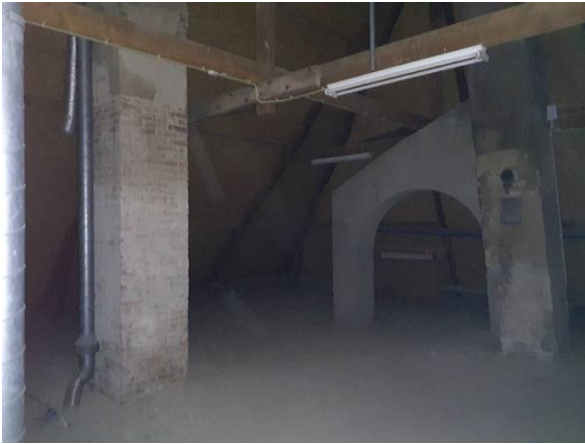
| Ruimte / locatie | Reden niet geïnventariseerd | Verwachte Bron | Foto nr. (bijlage) |
|---|---|---|---|
| In de gemetselde kanalen | Geen destructief onderzoek | Diverse | FB01 |

FB01: In de gemetselde kanalen is geen inspectie mogelijk.

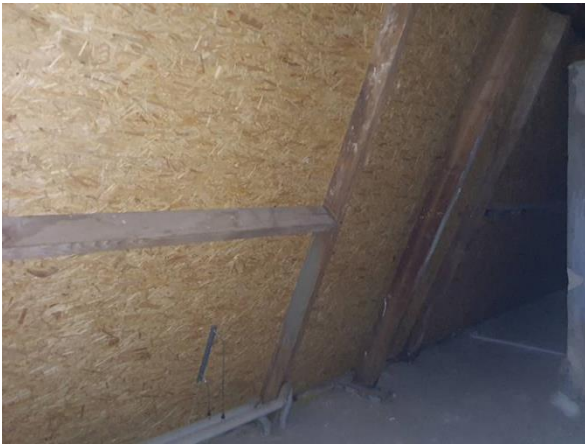
FB02: Het dakbeschot is niet asbestverdacht.

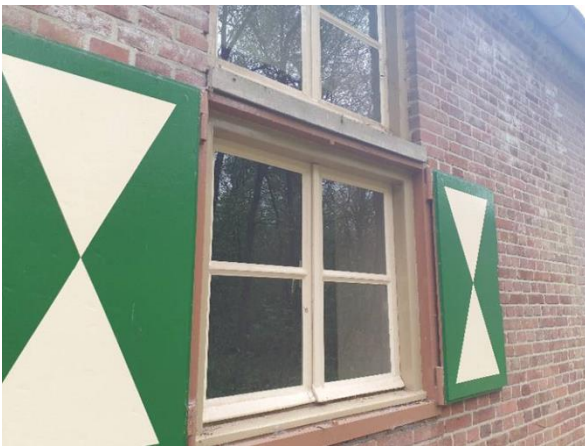
FB03: De raamkozijnen zijn conform de oude rapportage recentelijk vervangen. De beglazingskit is derhalve niet asbestverdacht.

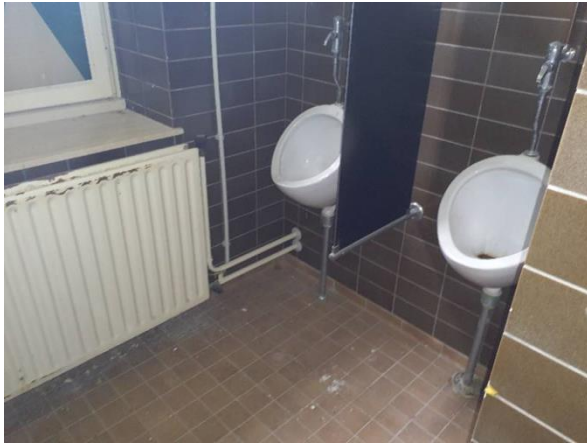
| Ruimte / locatie | Reden niet geïnventariseerd | Verwachte Bron | Foto nr. (bijlage) |
|---|---|---|---|
| Achter het tegelwerk | Geen destructief onderzoek | Lijm laag | FB04 |

FB04: Achter het tegelwerk is geen inspectie mogelijk.

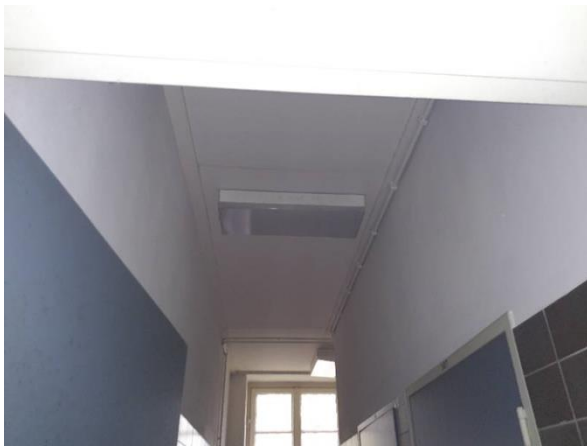
| Ruimte / locatie | Reden niet geïnventariseerd | Verwachte Bron | Foto nr. (bijlage) |
|---|---|---|---|
| Boven vaste plafonds | Geen destructief onderzoek | Diverse | FB05 |

FB05: Boven vaste plafonds is geen inspectie mogelijk.

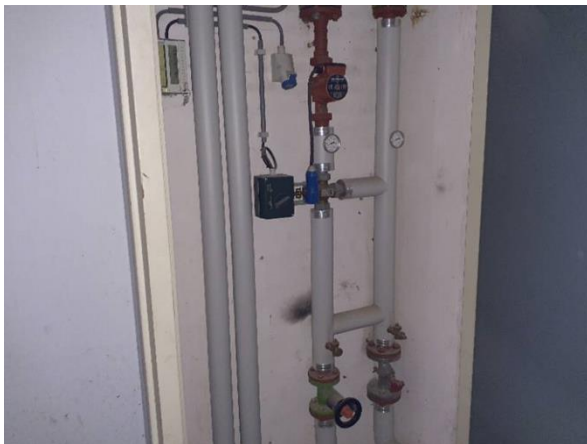
FB06: De pakkingen tussen de flenzen van het leidingwerk zijn conform de oude rapportage niet asbesthoudend.

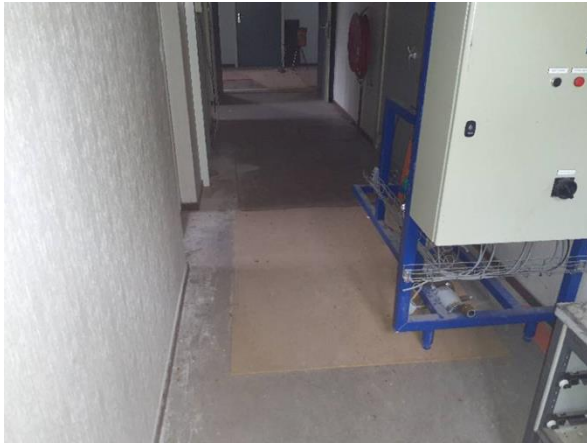
| Ruimte / locatie | Reden niet geïnventariseerd | Verwachte Bron | Foto nr. (bijlage) |
|---|---|---|---|
| Onder de zichtbare vloerafwerkingen | Geen destructief onderzoek | Diverse | FB07 |

FB07: Onder de zichtbare vloerafwerkingen is geen inspectie mogelijk.

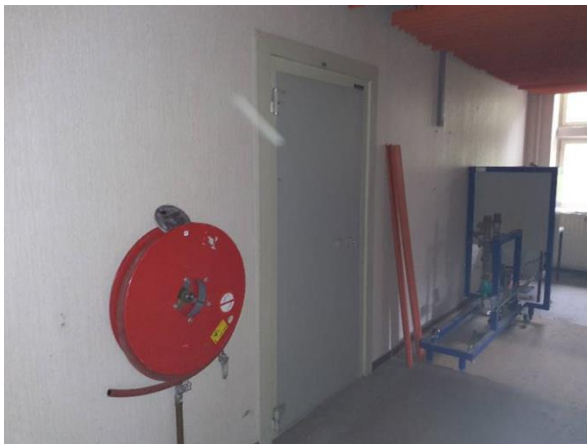
| Ruimte / locatie | Reden niet geïnventariseerd | Verwachte Bron | Foto nr. (bijlage) |
|---|---|---|---|
| Ruimte 1.10 | Geen destructief onderzoek | Diverse | FB08 |

FB08: Ruimte 1.10 is niet toegankelijk.

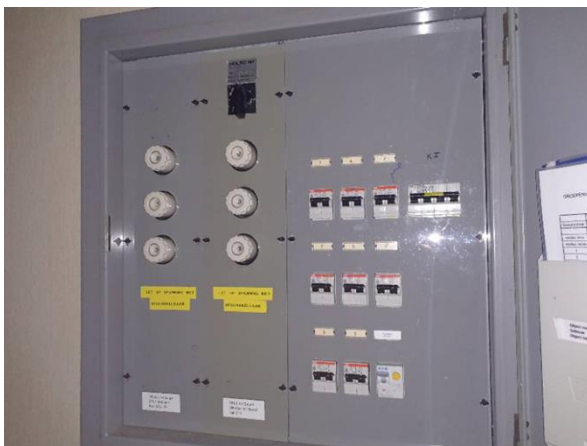
FB09: De LS-schakelaar kan asbesthoudend zijn. Omdat de installatie onder spanning staat, kan dit niet worden gecontroleerd.
