# ASBESTINVENTARISATIE

Object 40B18

Projectomvang: Gebouw 19, Uvidcode 50E-B9Y-GTJN-FQY

Asbestinventarisatie

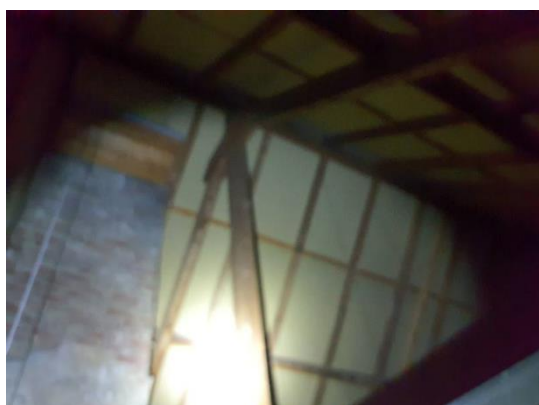
Fotonummer: F01

| <b>Bronnummer</b> | B01 | |
| <b>Bron</b> | Cementgebonden product | |
| <b>Ruimte</b> | Clement van Maasdijklaan 5D, Dakconstructie | |
| <b>Omschrijving</b> | Als dakbeschot | |
| <b>Asbestsoort(en)</b> | Chrysotiel | <b>Percentage (%)</b> 2 - 5 |
| <b>Beschadigd</b> | Niet | |
| <b>Verweerd</b> | Niet | |
| <b>Risicoklasse</b> | 2 | |

| <b>Verwijderingsmethode</b> | Openlucht | |

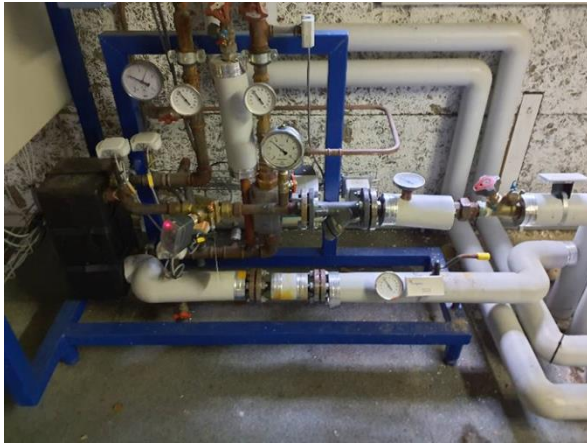
FB01: De pakkingen tussen het leidingwerk van de installatie op de 1e verdieping, zijn conform de oude rapportage niet asbesthoudend.

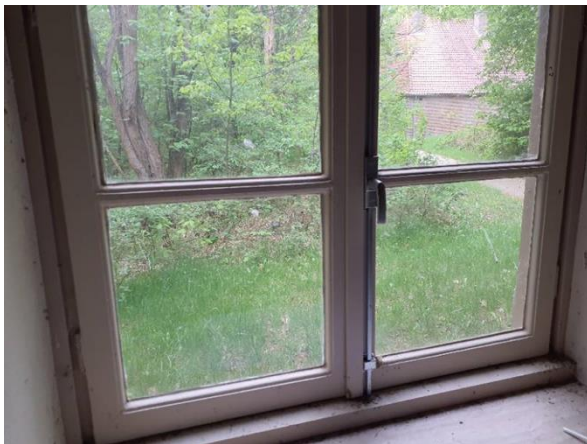
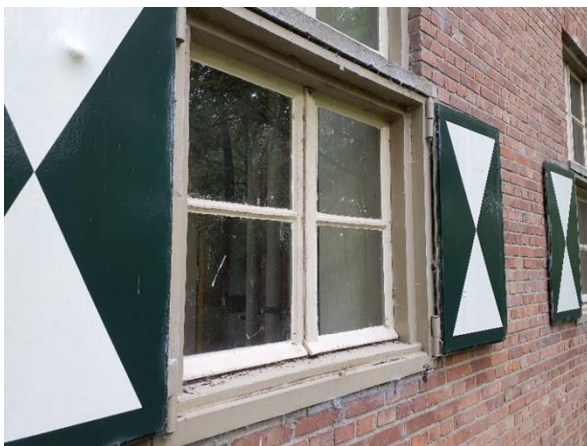
FB02: De beglazingskit en stopverf in de buitengevel is conform de oude rapportage niet asbesthoudend.

FB03: De beglazingskit en stopverf in de buitengevel is conform de oude rapportage niet asbesthoudend.

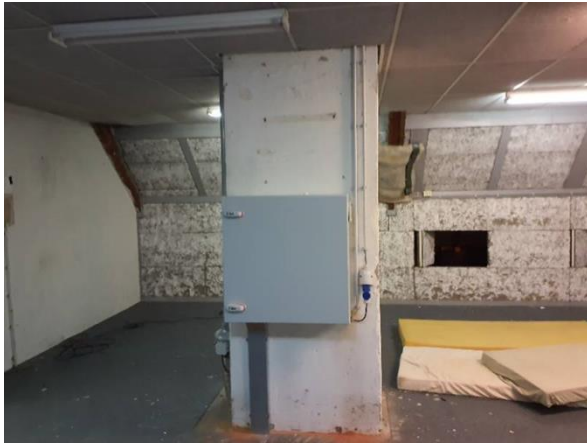
| Ruimte / locatie | Reden niet geïnventariseerd | Verwachte Bron | Foto nr. (bijlage) |
|---|---|---|---|
| Gemetselde kanalen | Geen destructief onderzoek | Cementgebonden product | FB04 |

FB04: In de gemetselde kanalen is geen inspectie mogelijk.

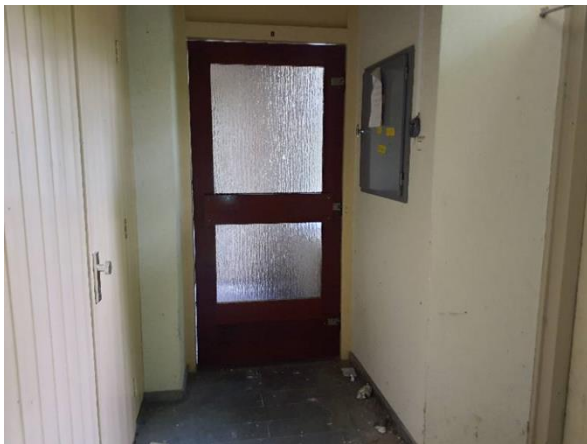
FB05: Ter plaatse van de binnendeuren met enkel glas kan asbestverdachte kit aanwezig zijn. Dit kan alleen met destructief onderzoek worden bepaald.

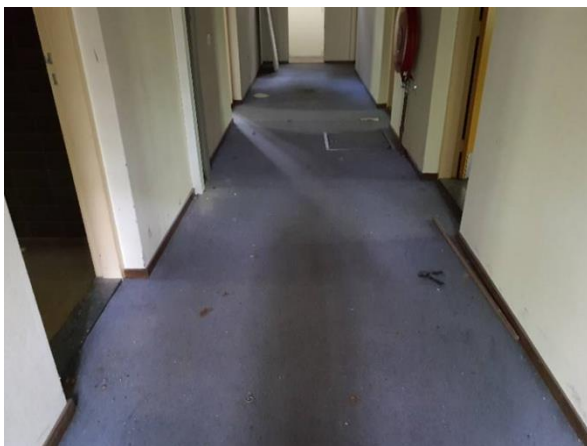
FB06: Onder de zichtbare vloerafwerkingen is geen inspectie mogelijk.

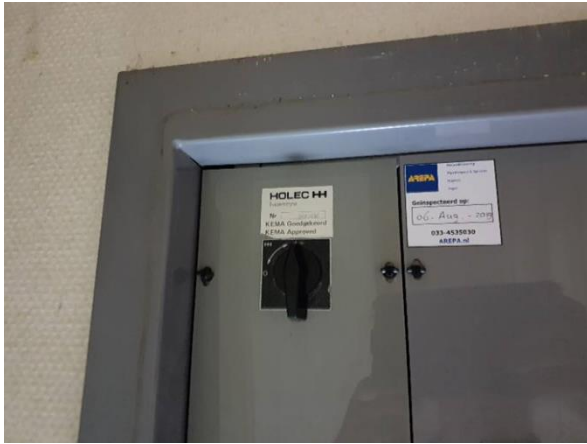
| Ruimte / locatie | Reden niet geïnventariseerd | Verwachte Bron | Foto nr. (bijlage) |
|---|---|---|---|
| Schakelkast | Geen destructief onderzoek | LS-schakelaar | FB07 |

FB07: De LS-schakelaar kan asbesthoudend zijn. Omdat de installatie onder spanning staat, kan dit niet worden gecontroleerd.

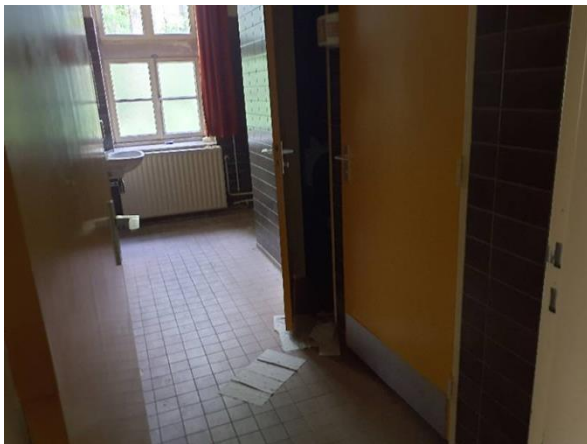
FB08: Achter het tegelwerk is geen inspectie mogelijk.

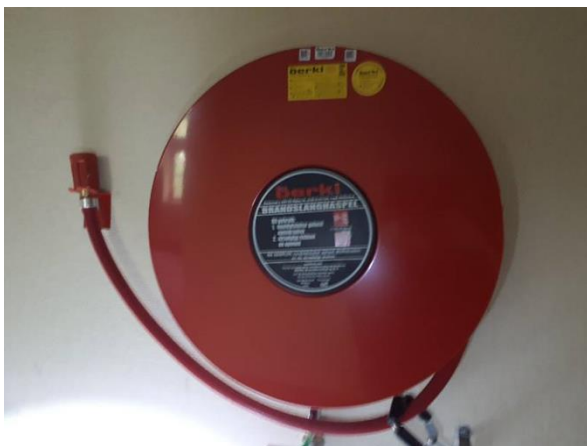
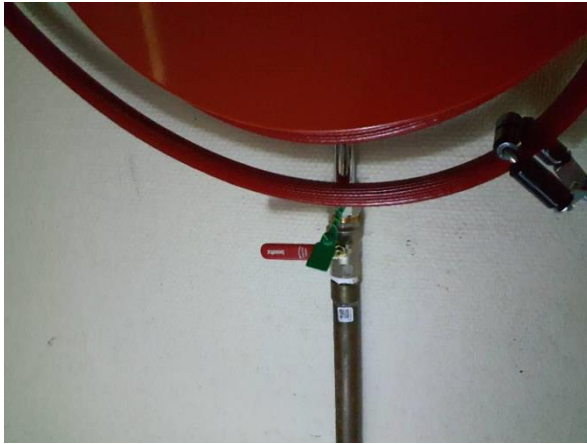
FB09: De asbesthoudende pakking op het leidingwerk van de brandslanghaspel, is tijdens onderhavig onderzoek niet meer aangetroffen.

FB10: De asbesthoudende pakking op het leidingwerk van de brandslanghaspel, is tijdens onderhavig onderzoek niet meer aangetroffen.

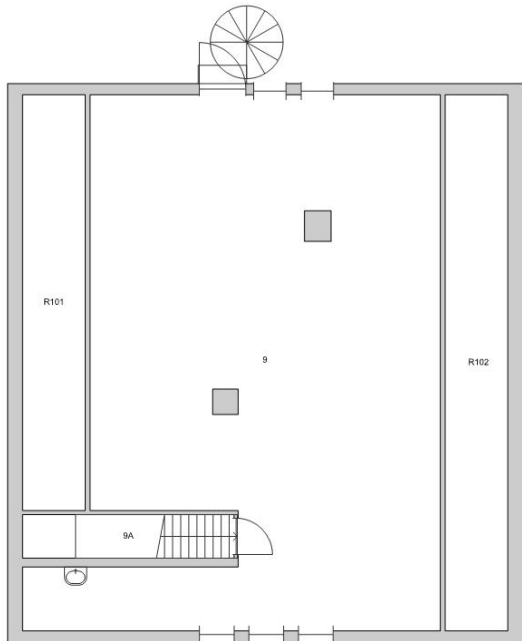
Eerste verdieping

B01  
F01-F02  
Plaatmateriaal
