# ASBESTINVENTARISATIE

Object 40B18

Projectomvang: Gebouw 20, Uvidcode 3QQ-XRA-FX4G-S99

Asbestinventarisatie

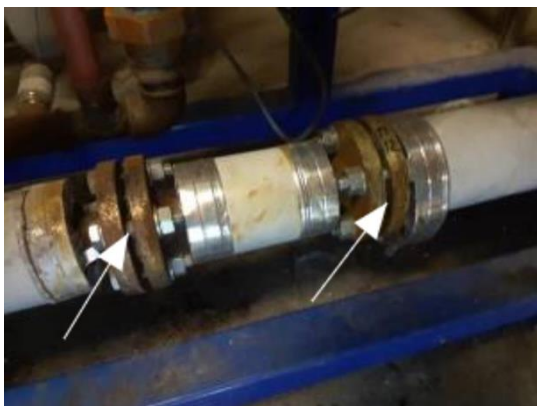
Fotonummer: F01

| Bronnummer | B01 | | |
| Bron | Pakkingmateriaal | | |
| Ruimte | Clement van Maasdijklaan 5D, 9 | | |
| Omschrijving | Tussen de flenzen van het leidingwerk | | |
| Asbestsoort(en) | Chrysotiel | Percentage (%) | 30 - 60 |
| Beschadigd | Niet | | |

| Verwijderingsmethode | Optie 1: Verpakken<br>Optie 2: Batteryspray<br>Optie 3: Containment | | |

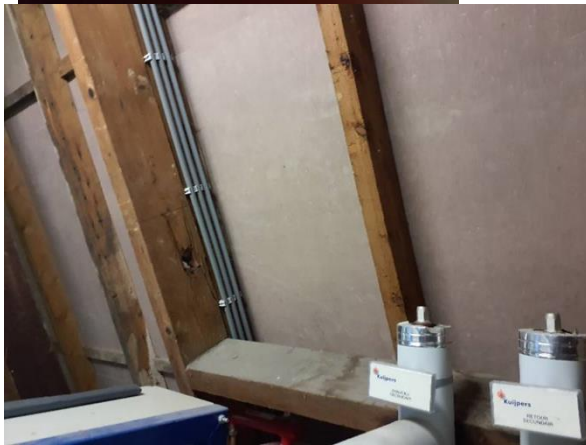
FB02: Het dakbeschot is conform de oude rapportage niet asbesthoudend.

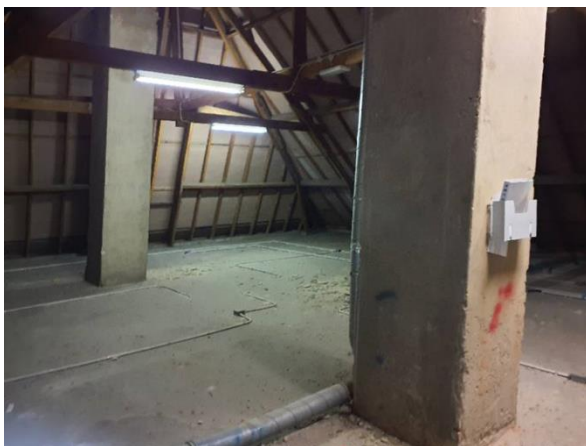
| Ruimte / locatie | Reden niet geïnventariseerd | Verwachte Bron | Foto nr. (bijlage) |
|---|---|---|---|
| Gemetselde kanalen | Geen destructief onderzoek | Cementgebonden product | FB03 |

FB03: In de gemetselde kanalen is geen inspectie mogelijk.

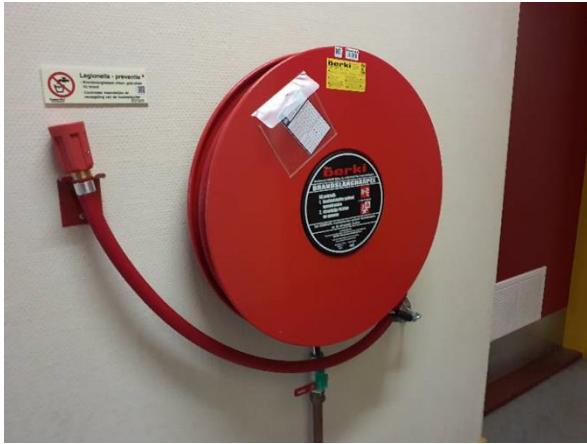
FB04: De brandslanghaspel met de asbesthoudende pakking uit de oude rapportage is tijdens onderhavig onderzoek niet meer aangetroffen.

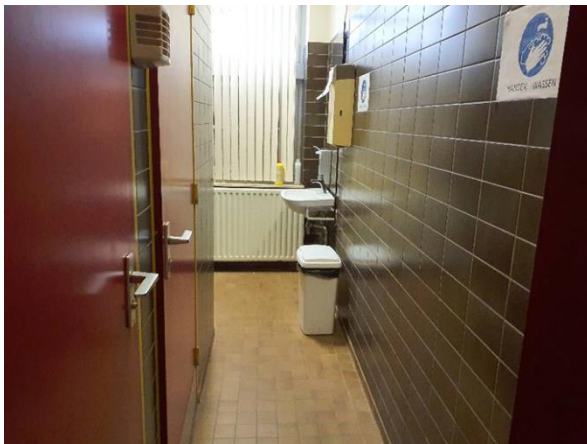
| Ruimte / locatie | Reden niet geïnventariseerd | Verwachte Bron | Foto nr. (bijlage) |
|---|---|---|---|
| Achter het tegelwerk | Geen destructief onderzoek | Diverse | FB05 |

FB05: Achter het tegelwerk is geen inspectie mogelijk.

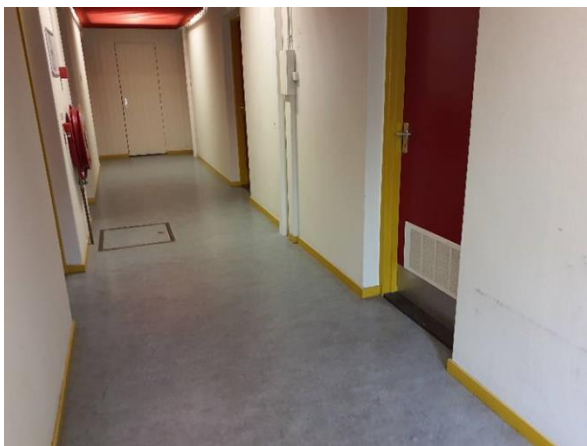
| Ruimte / locatie | Reden niet geïnventariseerd | Verwachte Bron | Foto nr. (bijlage) |
|---|---|---|---|
| Onder de vloerafwerkingen | Geen destructief onderzoek | Diverse | FB06 |

FB06: Onder de zichtbare vloerafwerkingen is geen inspectie mogelijk.

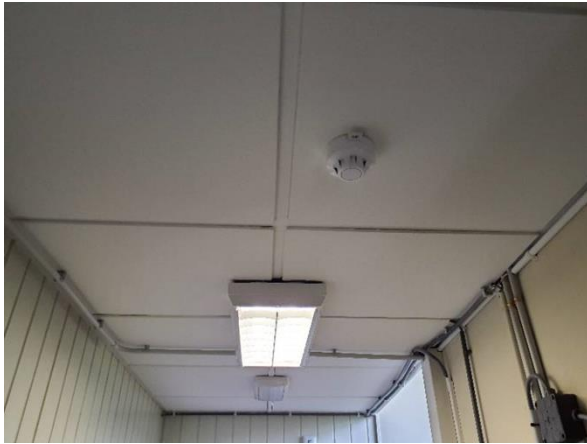
| Ruimte / locatie | Reden niet geïnventariseerd | Verwachte Bron | Foto nr. (bijlage) |
|---|---|---|---|
| Boven vaste plafonds | Geen destructief onderzoek | Diverse | FB07 |

FB07: Boven vaste plafonds is geen inspectie mogelijk.

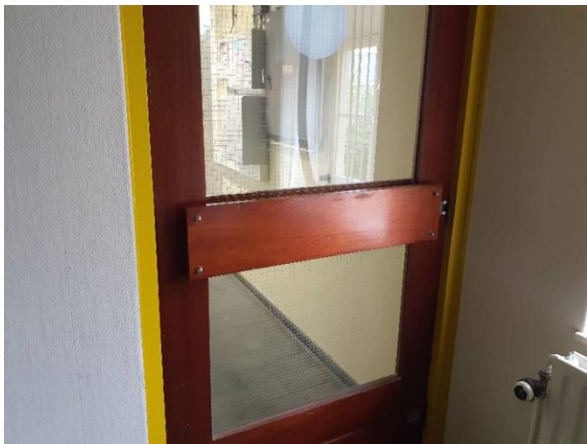
| Ruimte / locatie | Reden niet geïnventariseerd | Verwachte Bron | Foto nr. (bijlage) |
|---|---|---|---|
| Ter plaatse van binnendeuren met enkele beglazing | Geen destructief onderzoek | Kit | FB08 |

FB08: Ter plaatse van de binnendeuren met enkel glas kan asbestverdachte kit aanwezig zijn. Dit kan alleen met destructief onderzoek worden bepaald.

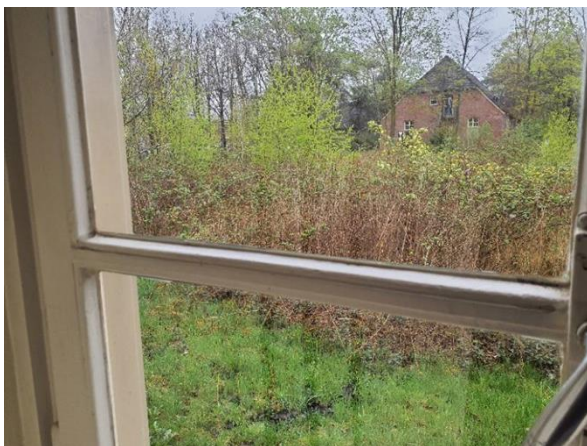
FB09: De stopverf en beglazingskit in de buitengevel is conform de oude rapportage niet asbesthoudend.

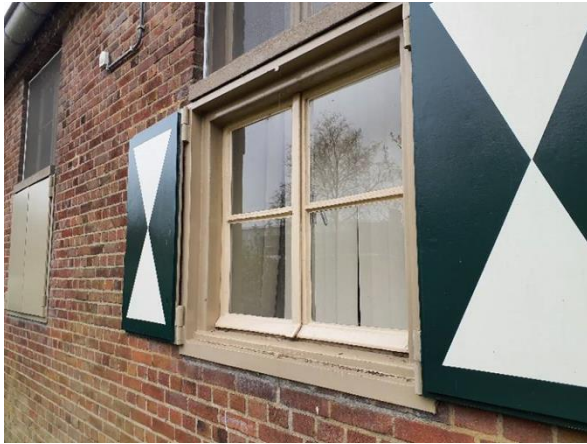
FB10: De stopverf en beglazingskit in de buitengevel is conform de oude rapportage niet asbesthoudend.

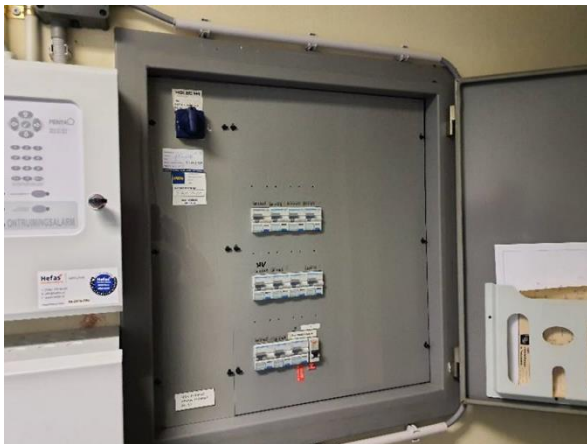
FB11: De LS- schakelaar is niet asbestverdacht.

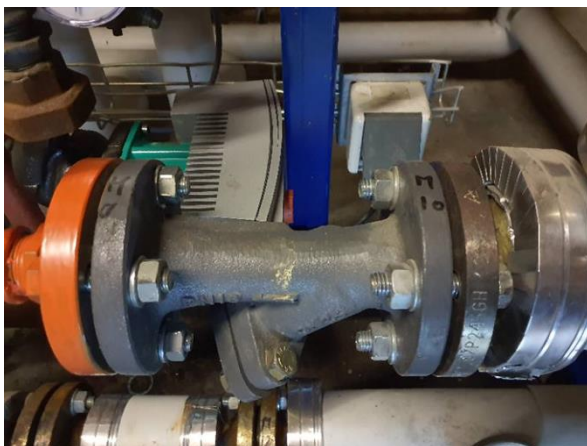
FB12: De bovenste 2 pakkingen tussen het leidingwerk in ruimte 9, zijn conform de oude rapportage niet asbesthoudend.
