# ASBESTINVENTARISATIE

Object 40B18

Projectomvang: Gebouw 21, Uvidcode 4ZH-RK0RCWK-VE4

Clement van Maasdijklaan 5D

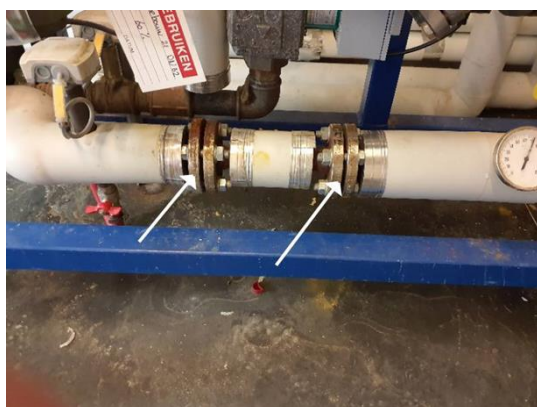
Fotonummer: F01

| <b>Bronnummer</b> | B01 | |
| <b>Bron</b> | Pakkingmateriaal | |
| <b>Ruimte</b> | Clement van Maasdijklaan 5D, 2.03 | |
| <b>Omschrijving</b> | Tussen de flenzen van het leidingwerk | |
| <b>Asbestsoort(en)</b> | Chrysotiel | <b>Percentage (%)</b> 30 - 60 |
| <b>Binding</b> | Niet hechtgebonden | |
| <b>Beschadigd</b> | Niet | |

| <b>Verwijderingsmethode</b> | Optie 1: Verpakken<br>Optie 2: Batteryspray<br>Optie 3: Containment | |
| <b>Risicoklasse</b> | Optie 1: 1<br>Optie 2: 1<br>Optie 3: 2 | |

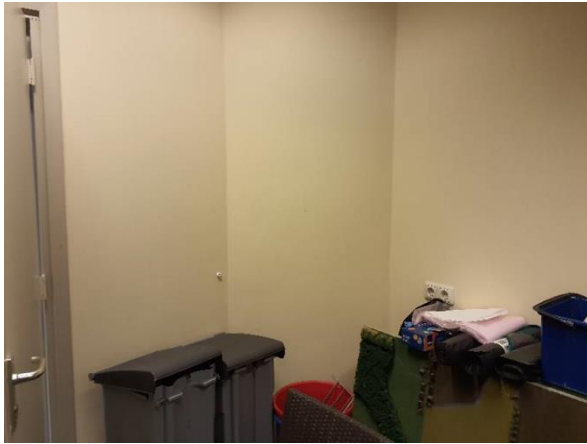
| Ruimte / locatie | Reden niet geïnventariseerd | Verwachte Bron | Foto nr. (bijlage) |
|---|---|---|---|
| Gemetselde kanalen | Geen destructief onderzoek | Cementgebonden product | FB01 |

FB01: In de gemetselde kanalen is geen inspectie mogelijk.

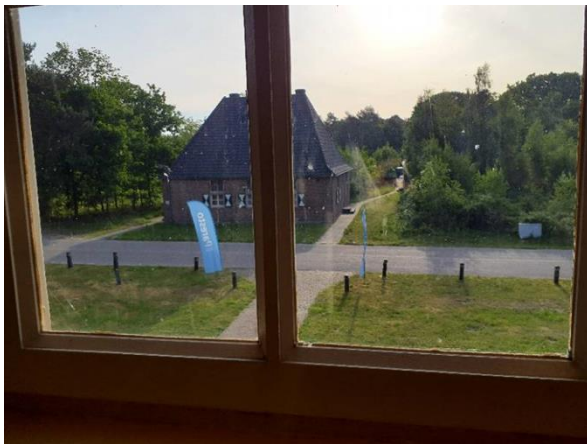
FB02: De beglazingskit en stopverf in de buitengevel is conform de oude rapportage niet asbesthoudend.

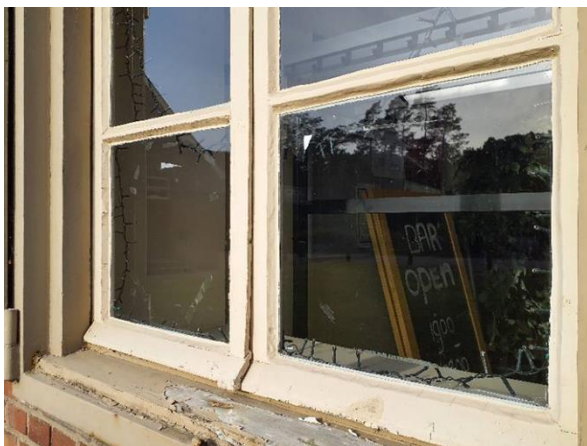
FB03: De beglazingskit en stopverf in de buitengevel is conform de oude rapportage niet asbesthoudend.

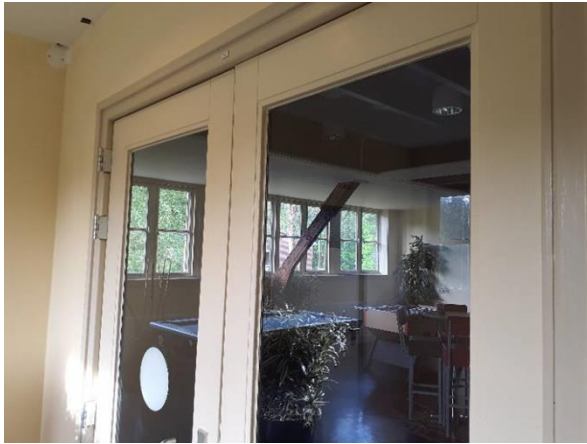
| Ruimte / locatie | Reden niet geïnventariseerd | Verwachte Bron | Foto nr. (bijlage) |
|---|---|---|---|
| Ter plaatse van binnenkozijnen met enkele beglazing | Geen destructief onderzoek | Kit | FB04 |

FB04: Ter plaatse van de binnenkozijnen met enkel glas kan asbestverdachte kit aanwezig zijn. Dit kan alleen met destructief onderzoek worden bepaald.

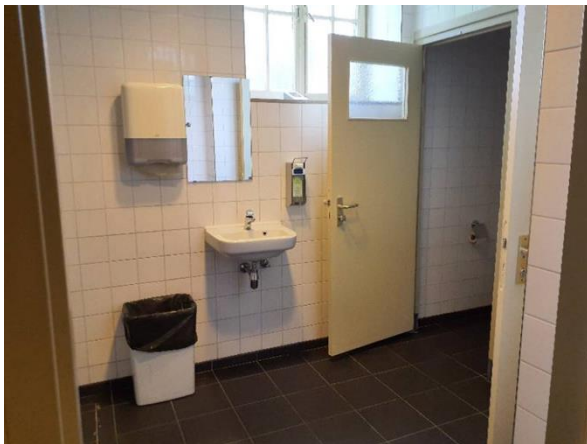
| Ruimte / locatie | Reden niet geïnventariseerd | Verwachte Bron | Foto nr. (bijlage) |
|---|---|---|---|
| Achter het tegelwerk | Geen destructief onderzoek | Diverse | FB05 |

FB05: Achter het tegelwerk is geen inspectie mogelijk.

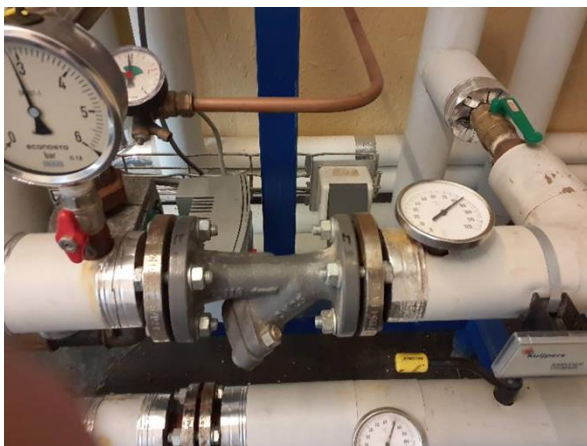
FB06: De bovenste 2 flenspakkingen tussen het leidingwerk van de installatie zijn conform de oude rapportage niet asbesthoudend.

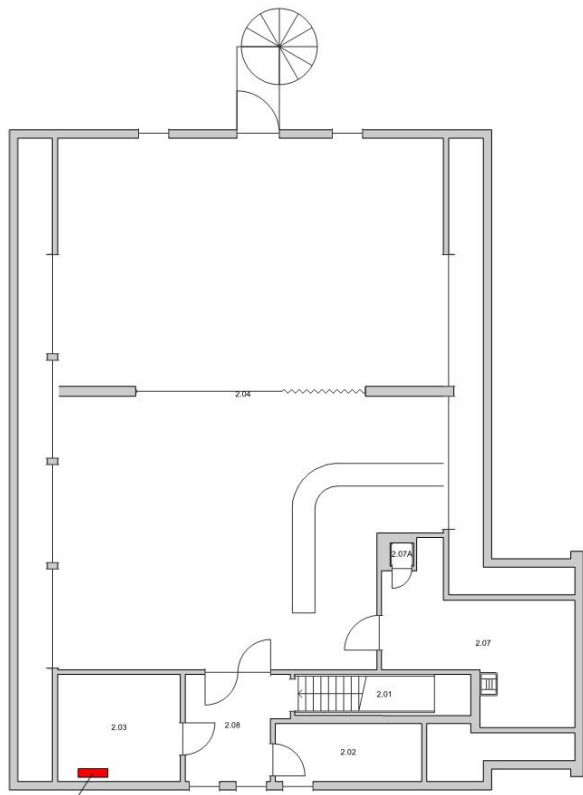
Eerste verdieping

B01  
F01-F02  
Pakking
