# ASBESTINVENTARISATIE

Object 40B18

Projectomvang: Gebouw 22, Uvidcode 1FX-BZX-M6H8-BTS

Asbestinventarisatie

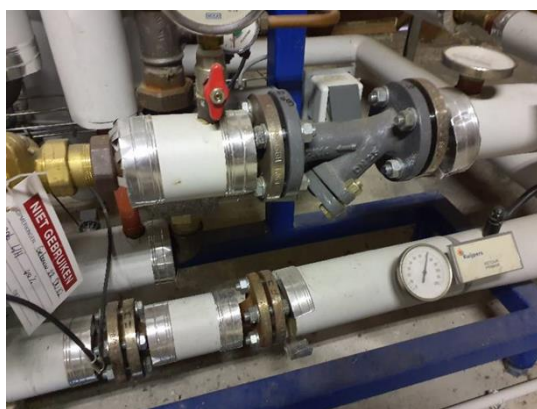
Fotonummer: F01

| <b>Bronnummer</b> | B01 | |
| <b>Bron</b> | Pakkingmateriaal | |
| <b>Omschrijving</b> | Tussen de flenzen van het leidingwerk | |
| <b>Asbestsoort(en)</b> | Chrysotiel | <b>Percentage (%)</b> 30 - 60 |
| <b>Binding</b> | Niet hechtgebonden | |
| <b>Beschadigd</b> | Niet | |

| <b>Verwijderingsmethode</b> | Optie 1: Verpakken<br>Optie 2: Batteryspray<br>Optie 3: Containment | |

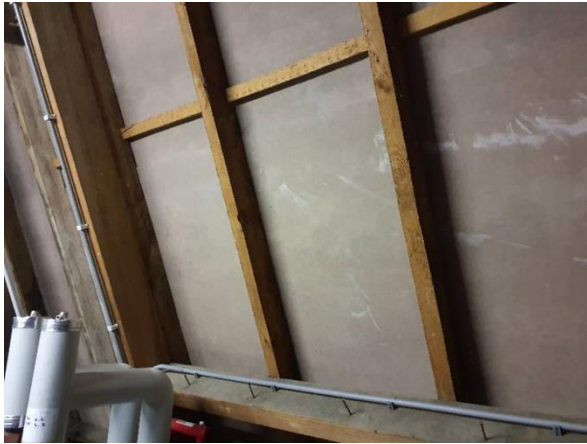
1. Het rapport is 3 jaar geldig na ondertekening, mits het rapport aansluit bij de actuele situatie en de geldende regelgeving.
2. Het dakbeschot is conform de oude rapportage niet asbesthoudend (zie foto in de fotobijlage).

FB01: Het dakbeschot is conform de oude rapportage niet asbesthoudend.

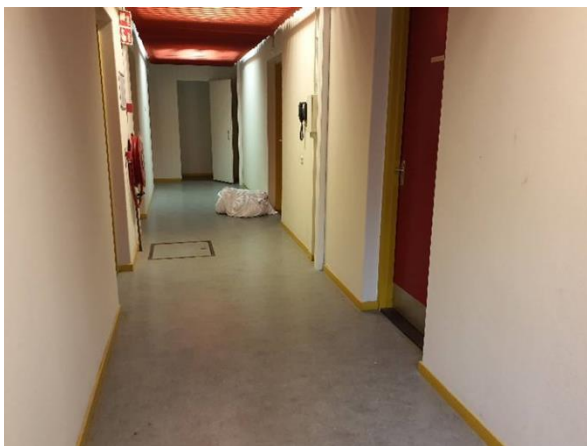
| Ruimte / locatie | Reden niet geïnventariseerd | Verwachte Bron | Foto nr. (bijlage) |
|---|---|---|---|
| Onder de vloerafwerkingen | Geen destructief onderzoek | Diverse | FB03 |

FB03: Onder de zichtbare vloerafwerkingen is geen inspectie mogelijk.

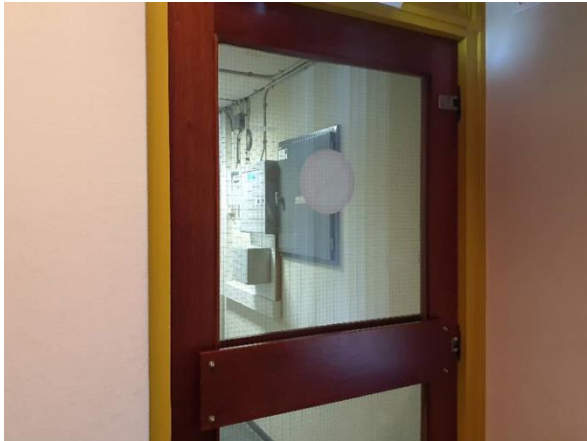
| Ruimte / locatie | Reden niet geïnventariseerd | Verwachte Bron | Foto nr. (bijlage) |
|---|---|---|---|
| Ter plaatse van binnendeuren met enkele beglazing | Geen destructief onderzoek | Kit | FB04 |

5. Ter plaatse van de binnendeuren met enkel glas kan asbestverdachte kit aanwezig zijn. Dit kan alleen met destructief onderzoek worden bepaald (zie foto in de fotobijlage).

FB04: Ter plaatse van de binnendeuren met enkel glas kan asbestverdachte kit aanwezig zijn. Dit kan alleen met destructief onderzoek worden bepaald.

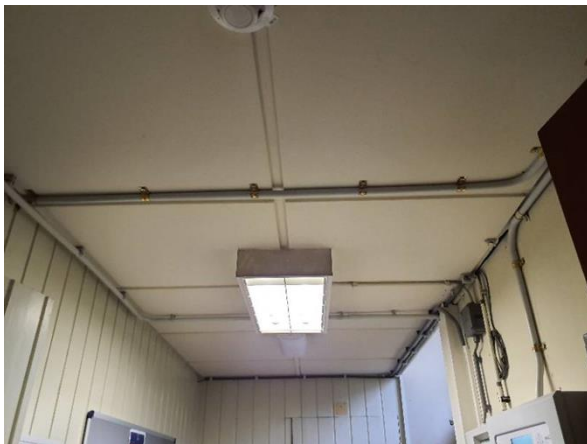
| Ruimte / locatie | Reden niet geïnventariseerd | Verwachte Bron | Foto nr. (bijlage) |
|---|---|---|---|
| Boven vaste plafonds | Geen destructief onderzoek | Diverse | FB05 |

6. Boven vaste plafonds is geen inspectie mogelijk (zie foto in de fotobijlage).
7. De radiatoren zijn niet asbestverdacht (zie foto in de fotobijlage).

FB05: Boven vaste plafonds is geen inspectie mogelijk.

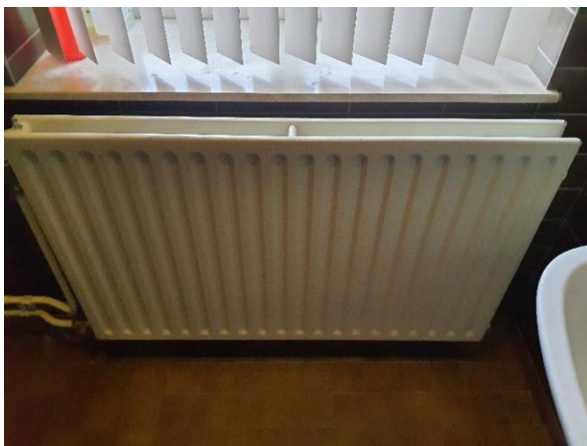
FB06: De radiatoren zijn niet asbestverdacht.

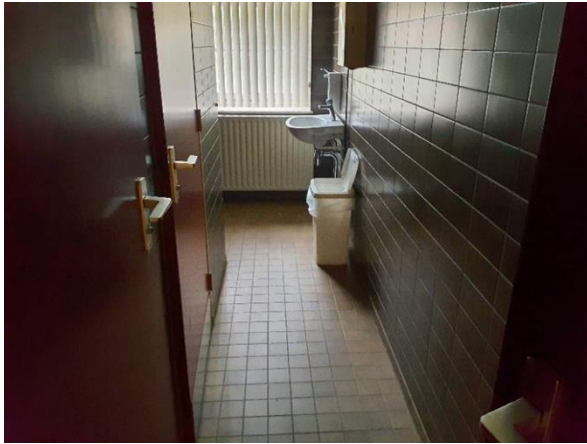
| Ruimte / locatie | Reden niet geïnventariseerd | Verwachte Bron | Foto nr. (bijlage) |
|---|---|---|---|
| Achter het tegelwerk | Geen destructief onderzoek | Diverse | FB07 |

8. Achter het tegelwerk is geen inspectie mogelijk (zie foto in de fotobijlage).
9. De stopverf en beglazingskit in de buitengevel, is conform de oude rapportage niet asbesthoudend (zie foto in de fotobijlage).

FB07: Achter het tegelwerk is geen inspectie mogelijk.

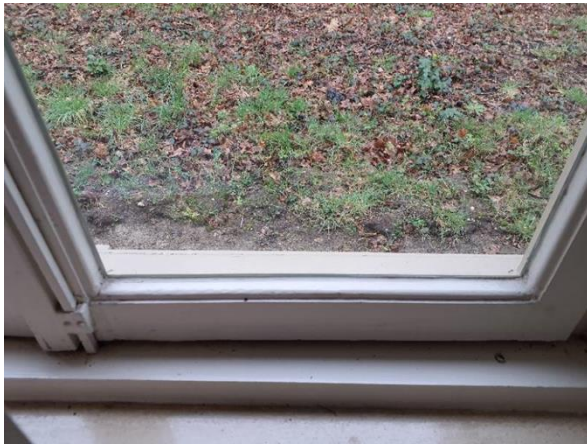
FB08: De stopverf en beglazingskit in de buitengevel, is conform de oude rapportage niet asbesthoudend.

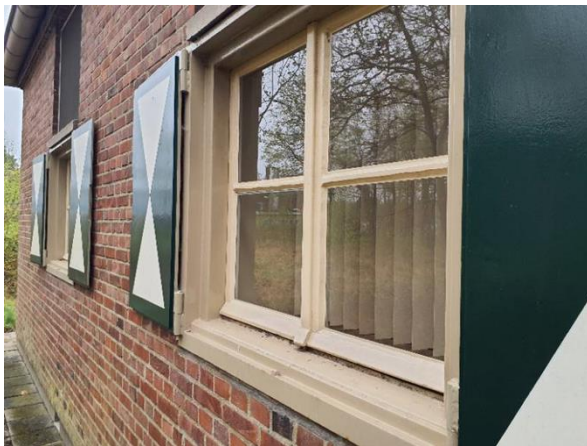
FB09: De stopverf en beglazingskit in de buitengevel, is conform de oude rapportage niet asbesthoudend.

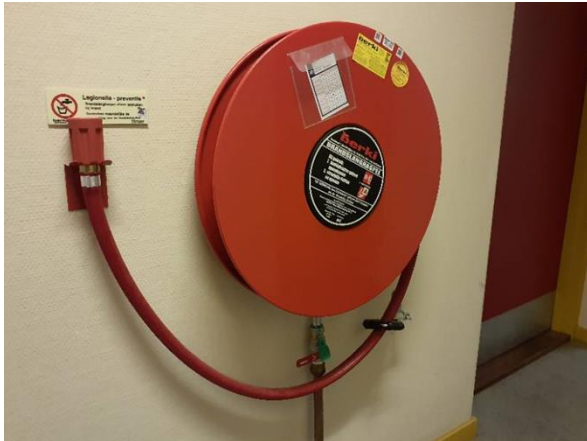
10. De brandslanghaspel met asbesthoudende pakking, welke in de oude rapportage werd benoemd, is niet meer aanwezig (zie foto in de fotobijlage).
11. De LS- schakelaar is niet asbestverdacht (zie foto in de fotobijlage).

FB10: De brandslanghaspel met asbesthoudende pakking, welke in de oude rapportage werd benoemd, is niet meer aanwezig.

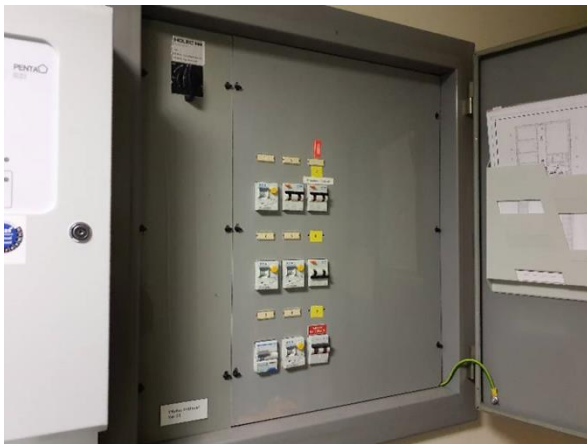
FB11: De LS- schakelaar is niet asbestverdacht.
