# ASBESTINVENTARISATIE

Object 40B18

Projectomvang: Gebouw 23, Uvidcode 063-3H1-X63N-283

Asbestinventarisatie

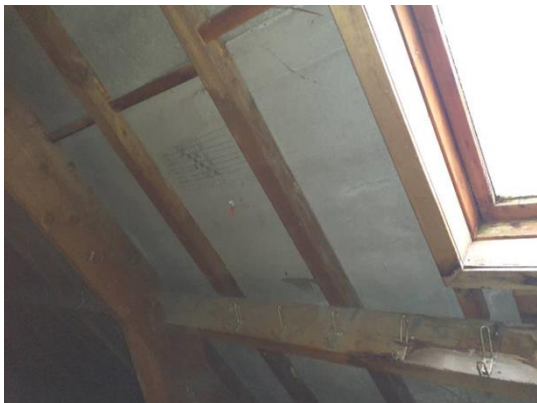
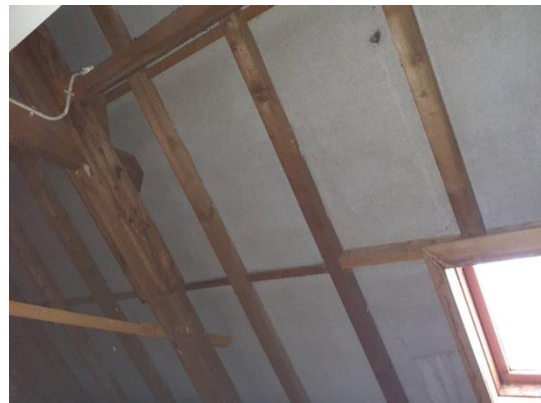
| <b>Bronnummer</b> | B01 | |
| <b>Bron</b> | Cementgebonden product | |
| <b>Ruimte</b> | Clement van Maasdijklaan 5D, Dakconstructie | |
| <b>Omschrijving</b> | Als dakbeschot | |
| <b>Asbestsoort(en)</b> | Chrysotiel | <b>Percentage (%)</b> 2 - 5 |
| <b>Beschadigd</b> | Licht | |
| <b>Verweerd</b> | Licht | |
| <b>Risicoklasse</b> | 2 | |
| <b>Toelichting / advies:</b> | Er is gebruik gemaakt van de oude analyse. | |

| <b>Verwijderingsmethode</b> | Openlucht | |

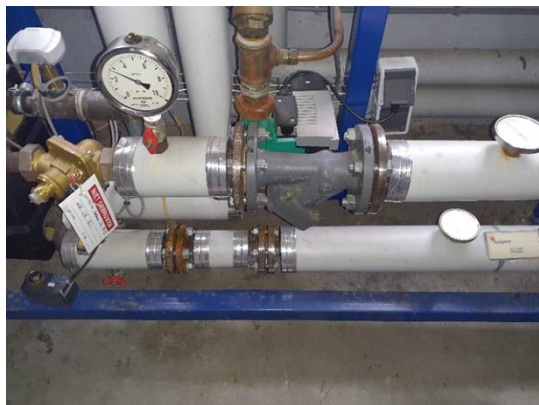
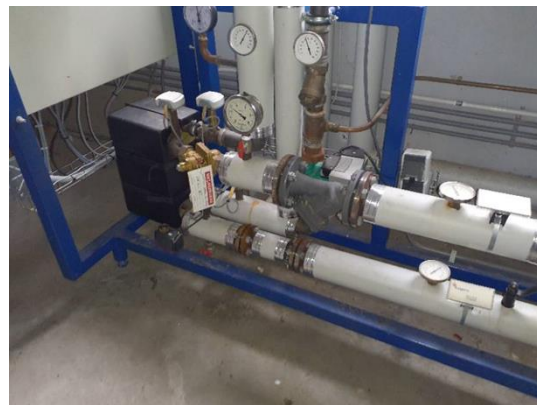
| <b>Bronnummer</b> | B02 | |
| <b>Bron</b> | Pakkingmateriaal | |
| <b>Ruimte</b> | Clement van Maasdijklaan 5D, 12 | |
| <b>Omschrijving</b> | Tussen de flenzen van het leidingwerk | |
| <b>Asbestsoort(en)</b> | Niet aantoonbaar | <b>Percentage (%)</b> < 0,1 |
| <b>Toelichting / advies:</b> | Na analyse blijkt dit materiaal geen asbest te bevatten. Er is gebruik gemaakt van de oude analyses. | |

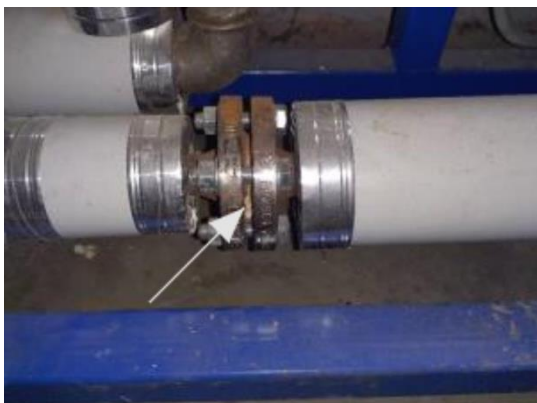
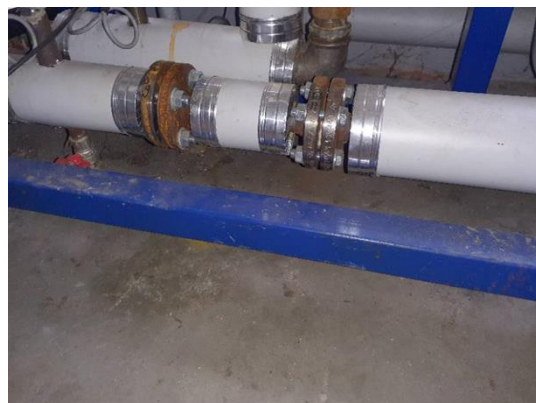
| <b>Bronnummer</b> | B03 | |
| <b>Bron</b> | Pakkingmateriaal | |
| <b>Ruimte</b> | Clement van Maasdijklaan 5D, 12 | |
| <b>Omschrijving</b> | Tussen de flenzen van het leidingwerk | |
| <b>Asbestsoort(en)</b> | Chrysotiel | <b>Percentage (%)</b> 30 - 60 |
| <b>Beschadigd</b> | Niet | |
| <b>Risicoklasse</b> | Optie 1: 1<br>Optie 2: 1<br>Optie 3: 2 | |
| <b>Toelichting / advies:</b> | Er is gebruik gemaakt van de oude analyse. | |

| <b>Verwijderingsmethode</b> | Optie 1: Verpakken<br>Optie 2: Batteryspray<br>Optie 3: Containment | |

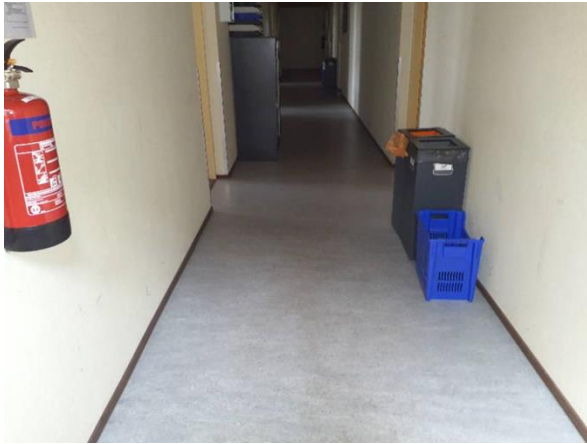
| Ruimte / locatie | Reden niet geïnventariseerd | Verwachte Bron | Foto nr. (bijlage) |
|---|---|---|---|
| Onder de vloerafwerkingen | Geen destructief onderzoek | Diverse | FB01 |

FB01: Onder de zichtbare vloerafwerkingen is geen inspectie mogelijk.

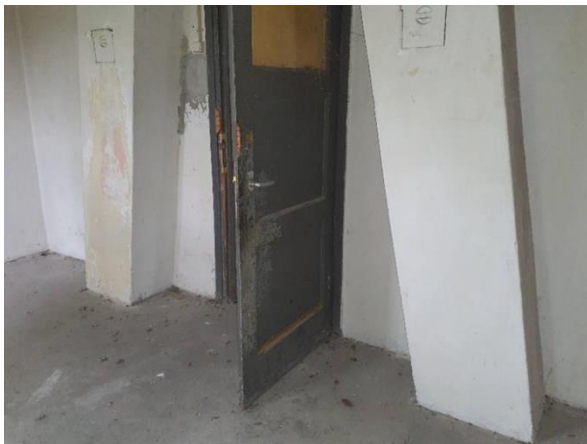
| Ruimte / locatie | Reden niet geïnventariseerd | Verwachte Bron | Foto nr. (bijlage) |
|---|---|---|---|
| Gemetselde kanalen | Geen destructief onderzoek | Cementgebonden product | FB02 |

FB02: In de gemetselde kanalen is geen inspectie mogelijk.

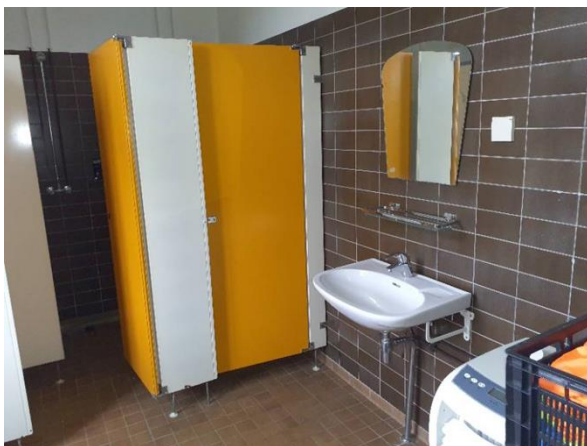
| Ruimte / locatie | Reden niet geïnventariseerd | Verwachte Bron | Foto nr. (bijlage) |
|---|---|---|---|
| Achter het tegelwerk | Geen destructief onderzoek | Diverse | FB03 |

FB03: Achter het tegelwerk is geen inspectie mogelijk.

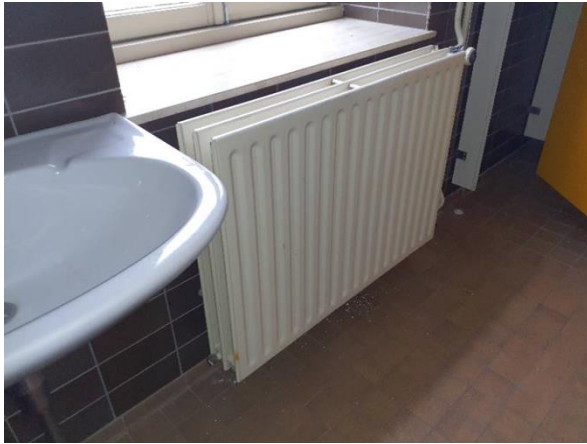
FB04: De radiatoren zijn niet asbestverdacht.

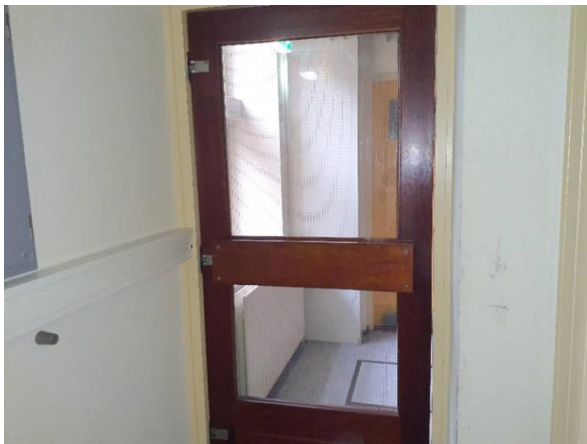
| Ruimte / locatie | Reden niet geïnventariseerd | Verwachte Bron | Foto nr. (bijlage) |
|---|---|---|---|
| Ter plaatse van binnendeuren met enkele beglazing | Geen destructief onderzoek | Kit | FB05 |

FB05: Ter plaatse van de binnendeuren met enkel glas kan asbestverdachte kit aanwezig zijn. Dit kan alleen met destructief onderzoek worden bepaald.

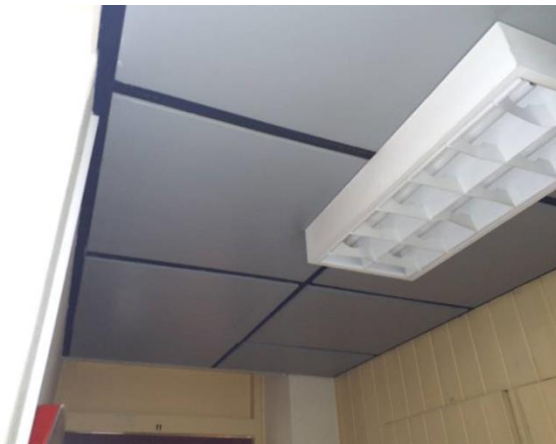
| Ruimte / locatie | Reden niet geïnventariseerd | Verwachte Bron | Foto nr. (bijlage) |
|---|---|---|---|
| Boven vaste plafonds | Geen destructief onderzoek | Diverse | FB06 |

FB06: Boven vaste plafonds is geen inspectie mogelijk.

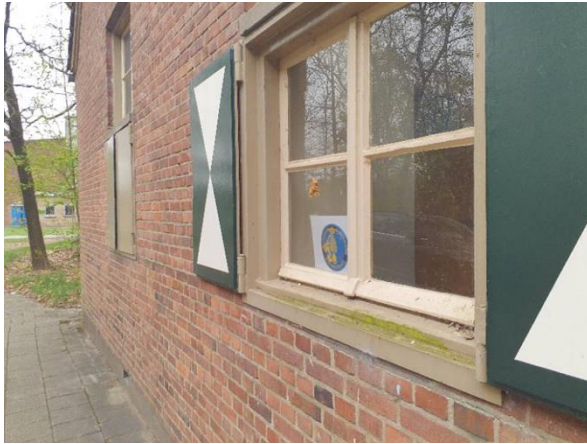
FB07: De beglazingskit en stopverf in de buitengevel is conform de oude rapportage niet asbesthoudend.

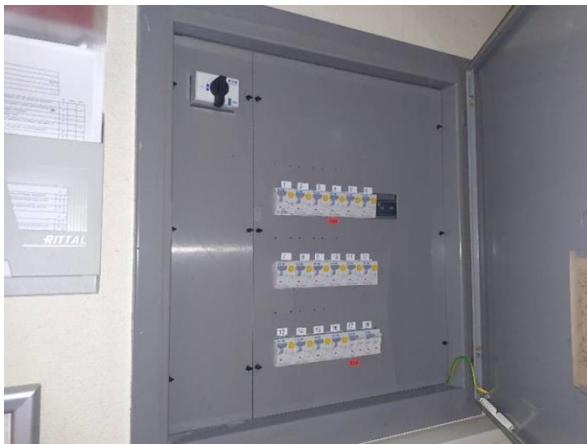
FB08: De LS- schakelaar is niet asbestverdacht.
