# ASBESTINVENTARISATIE

Object 40B18

Projectomvang: Gebouw 24, Uvidcode 07H-C81-NR0S-XDR

Asbestinventarisatie

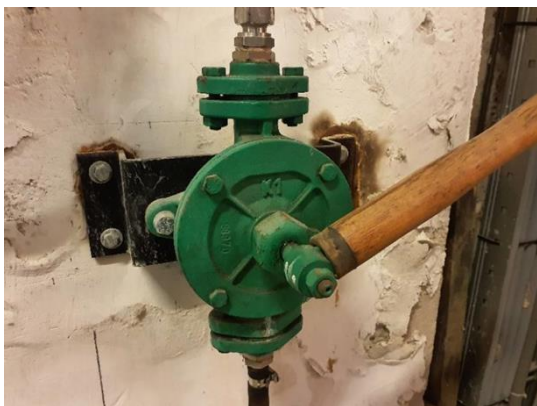
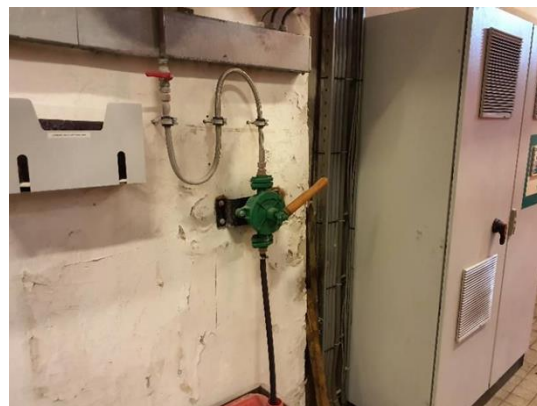
| <b>Bronnummer</b> | B01 | |

| <b>Bron</b> | Pakkingmateriaal | |
| <b>Ruimte</b> | Clement van Maasdijklaan 5D, 2 | |
| <b>Omschrijving</b> | Tussen het leidingwerk van de handpomp | |
| <b>Asbestsoort(en)</b> | Chrysotiel | <b>Percentage (%)</b> 30 - 60 |
| <b>Binding</b> | Niet hechtgebonden | |
| <b>Beschadigd</b> | Niet | |

| <b>Verwijderingsmethode</b> | Optie 1: Verpakken<br>Optie 2: Batteryspray<br>Optie 3: Containment | |
| <b>Risicoklasse</b> | Optie 1: 1<br>Optie 2: 1<br>Optie 3: 2 | |

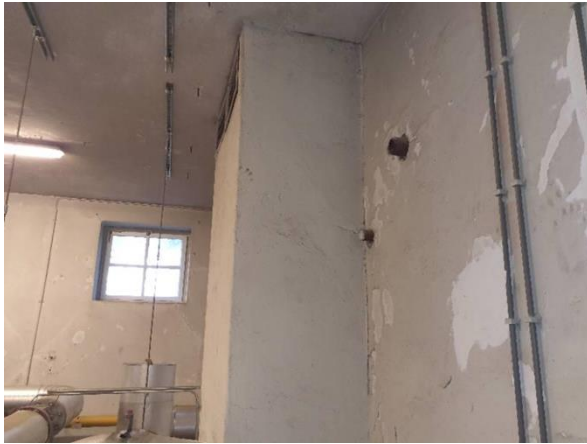
| Ruimte / locatie | Reden niet geïnventariseerd | Verwachte Bron | Foto nr. (bijlage) |
|---|---|---|---|
| Gemetselde kanalen | Geen destructief onderzoek | Cementgebonden product | FB01 |

FB01: In de gemetselde kanalen is geen inspectie mogelijk.

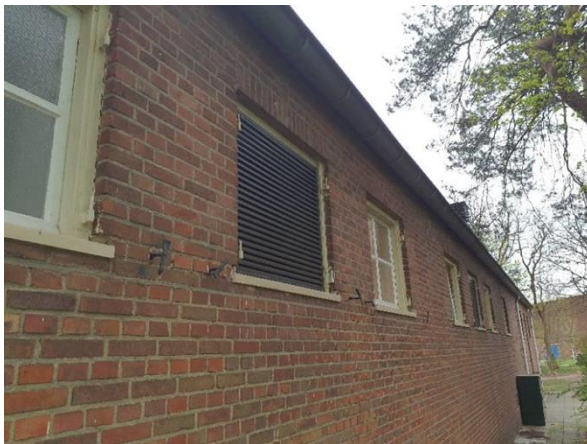
FB02: De stopverf en beglazingskit in de buitengevel, is conform de oude rapportage niet asbesthoudend.

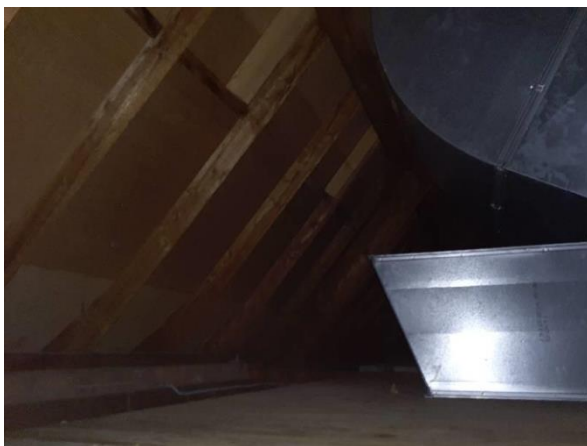
FB03: Op de 1e verdieping zijn geen asbestverdachte materialen aangetroffen.

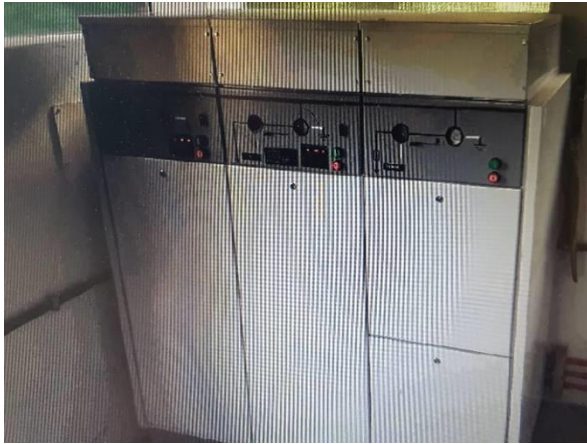
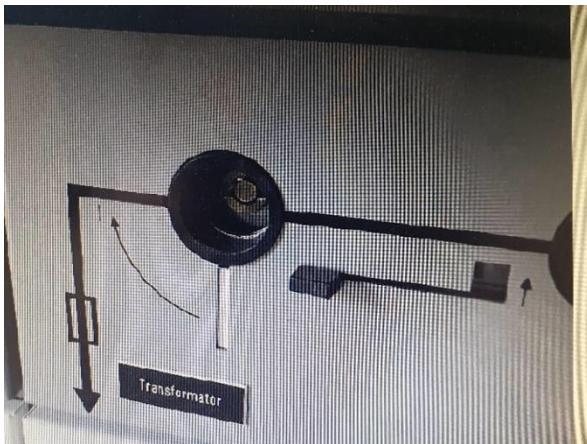
| Ruimte / locatie | Reden niet geïnventariseerd | Verwachte Bron | Foto nr. (bijlage) |
|---|---|---|---|
| Vermogensschakelaar | Veiligheidsredenen | Buispatronen | FB04, FB05 |

FB04: De buispatronen in de vermogensschakelaar in ruimte 1 kunnen om veiligheidsredenen niet worden onderzocht. Mogelijk zijn er daarin asbesthoudende onderdelen aanwezig.

FB05: De buispatronen in de vermogensschakelaar in ruimte 1 kunnen om veiligheidsredenen niet worden onderzocht. Mogelijk zijn er daarin asbesthoudende onderdelen aanwezig.

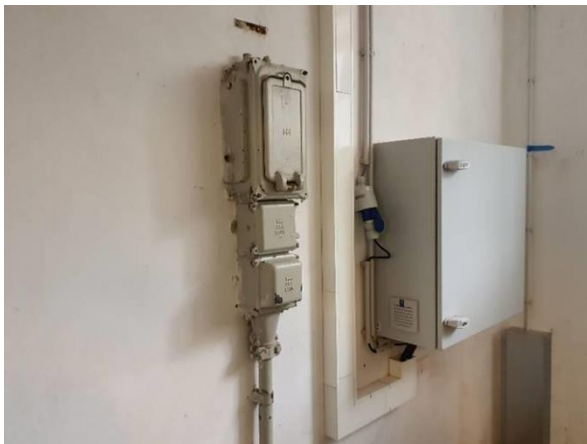
FB06: Het koord in de deksels van de elektrakastjes is conform de oude rapportage niet asbesthoudend.

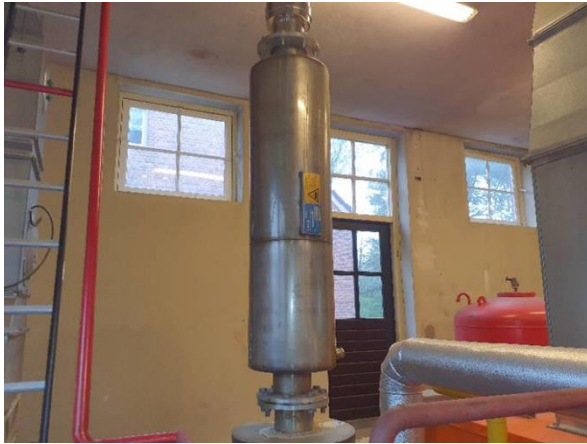
FB07: De pakkingen in de dempers van de rookgasafvoer, zijn conform de oude rapportage niet asbesthoudend.

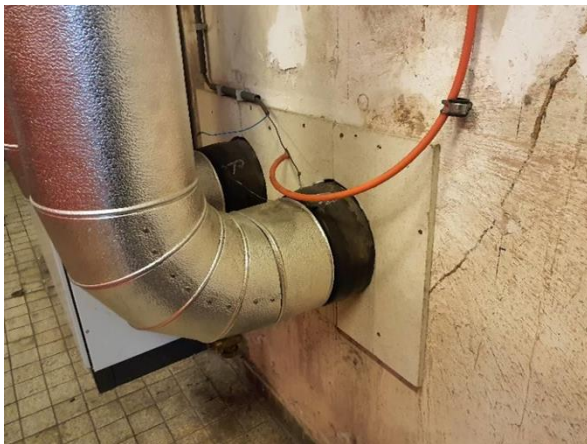
FB08: De brandvertragende afdichtingen zijn niet asbestverdacht.

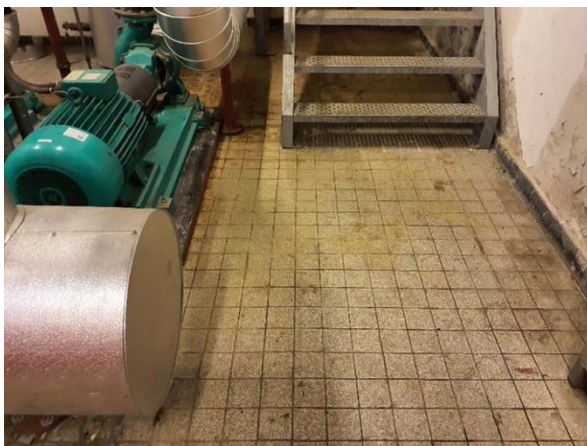
| Ruimte / locatie | Reden niet geïnventariseerd | Verwachte Bron | Foto nr. (bijlage) |
|---|---|---|---|
| Achter het tegelwerk | Geen destructief onderzoek | Diverse | FB09 |

FB09: Achter het tegelwerk is geen inspectie mogelijk.

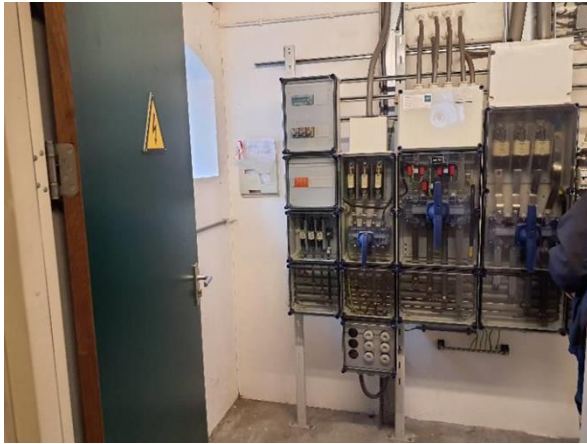
FB10: De schakelkasten zijn niet asbestverdacht.

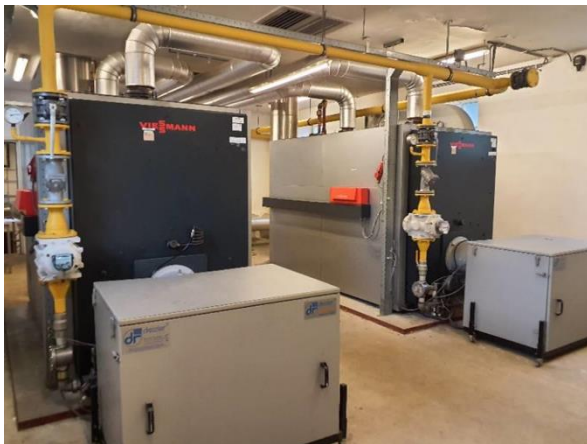
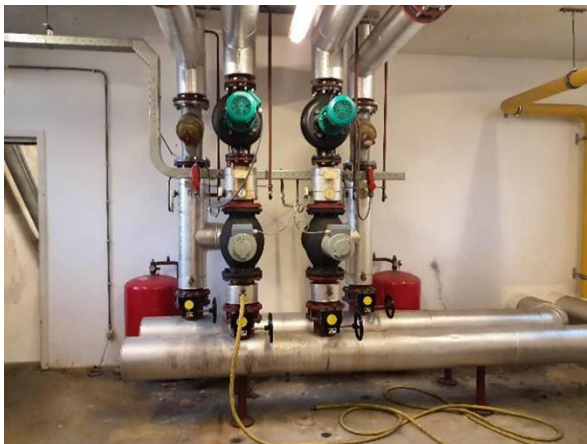
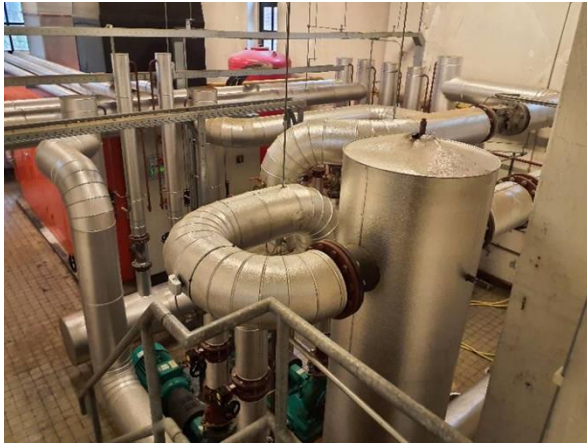
FB11: De c.v.- installatie en bijbehorend leidingwerk is geplaatst in 2011 en is derhalve niet asbestverdacht.
