## RAPPORT

ASBESTINVENTARISATIE CONFORM PROCESSCHEMA

40B1825

Clement van Maasdijklaan 5

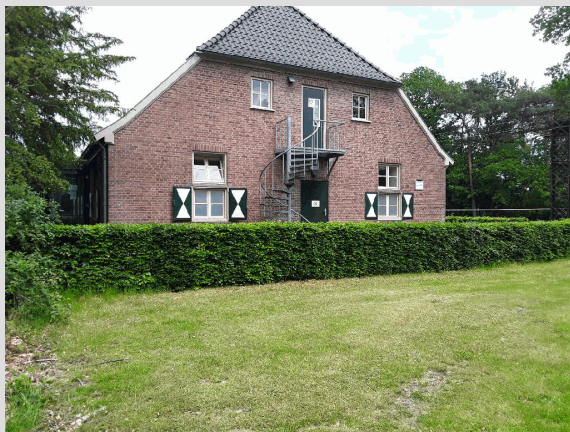
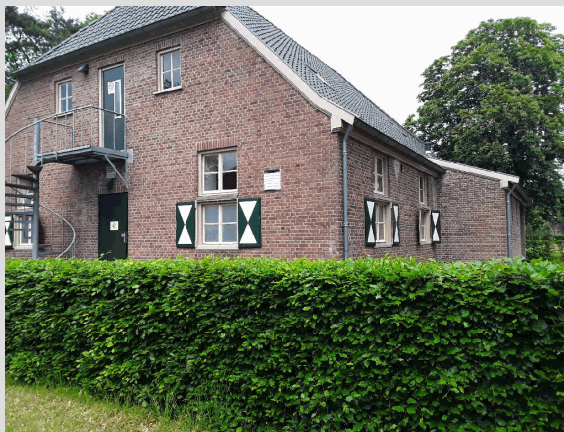
| Bron (code) kit (beglazingskit) (1018-25-001) | | | |
|---|---|---|---|
| Monster | MM003 | Niet asbesthoudend (cert. 1203222) | |
| Beschadiging | Niet | | |
| Het betreft beglazingskit in houten gevelkozijnen. | | | |

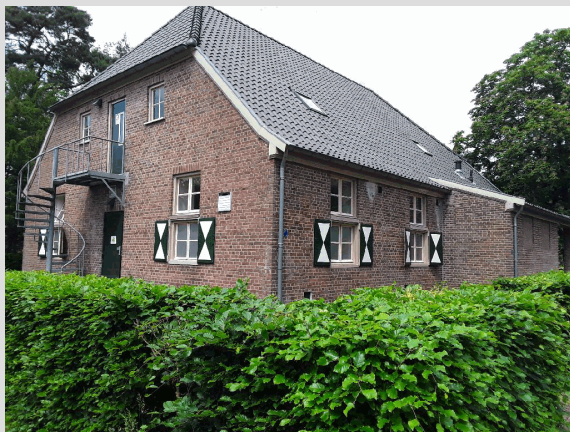
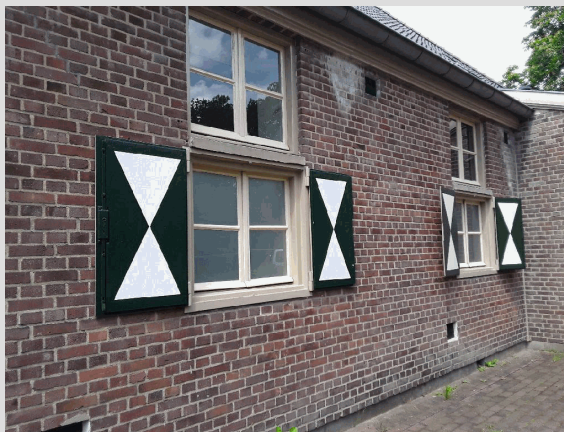
| Bron (code) | | stopverf (1018-25-002) | |
|---|---|---|---|
| Monster | MM001 | Niet asbesthoudend (cert. 1203222) | |
| Beschadiging | Niet | | |
| Het betreft stopverf in houten gevelkozijnen. | | | |

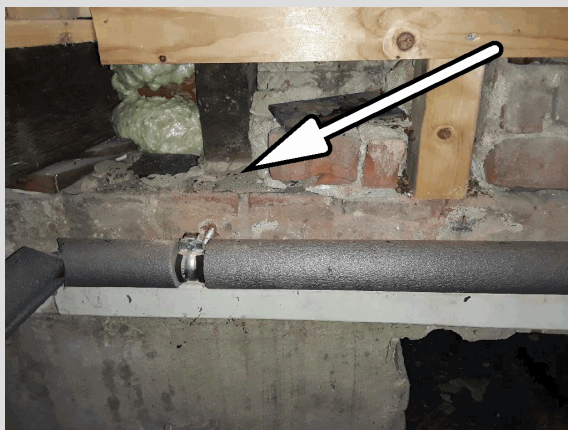
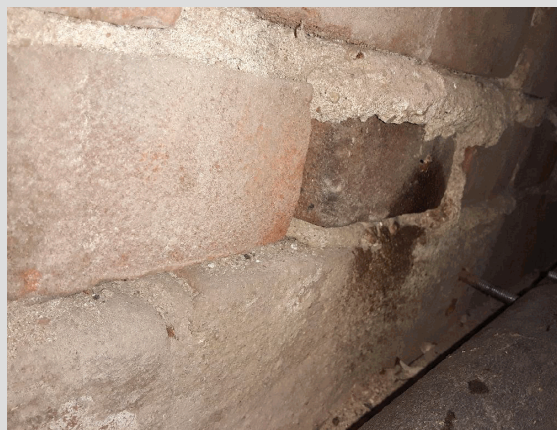
| Bron (code) | | bitumen stroken (1018-25-003) |

| Bron (code) | | bitumen stroken (1018-25-003) |
|---|---|---|
| Monster | MM005 | Niet asbesthoudend (cert. 1203222) |
| Beschadiging | Niet | |
| Opmerking | Het betreft bitumen stroken in de kruipruimte zichtbaar tussen het metselwerk onder de houten vloerbalken. | |

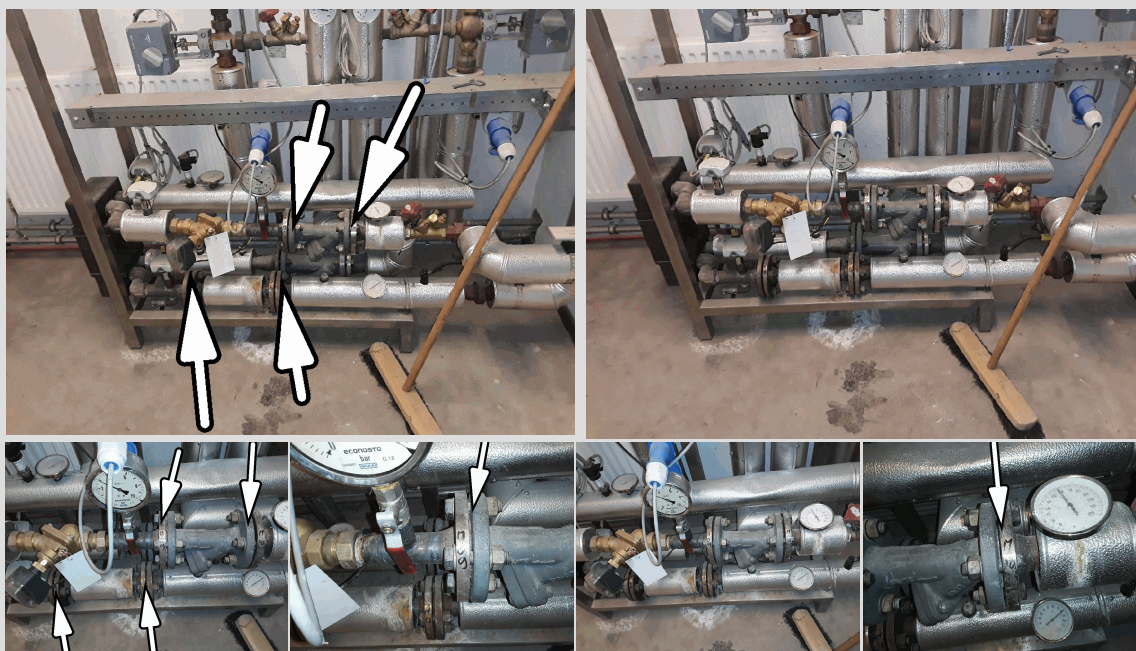
| Bron (code) | | pakking (1018-25-004) | |
|---|---|---|--|
| Monster | MM009 | Niet asbesthoudend (cert. 1226295) | |
| Beschadiging | Niet | | |
| Opmerking | <p>Het betreft pakkingen in het deel van de installatie van het merk Kuijpers/Invensys APV Heat Transfer, bouwjaar 2005.</p> <p>Het betreft een (gedeeltelijk) geprefabriceerde installatie.</p> <p>Op basis van het bouwjaar is de installatie niet asbestverdacht, echter in enkele gebouwen zijn er asbesthoudende pakkingen aangetroffen. Daarom zijn de pakkingen in de installatie bemonsterd.</p> | | |

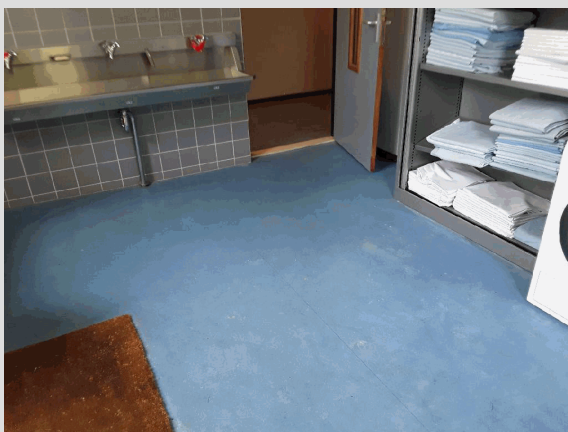
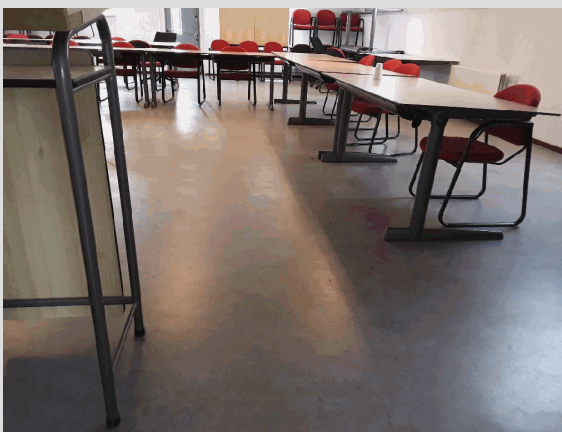
| BRONCODE | LOCATIE | MOGELIJKE TOEPASSING | REDEN |
|---|---|---|---|
| 1018-25-V001 | 40B1825 begane grond, 1e verdieping 1, 2, 6, 7, 8, 1.01, 1.02 | vloerafwerking en/of lijmlaag | Zonder destructief onderzoek is niet vast te stellen of onder de gesloten vloerafwerkingen, asbesthoudende vloerafwerkingen of restanten hiervan aanwezig zijn zoals bijvoorbeeld vloerzeil, colovinyl en/of lijmlagen. |

Om het rapport geschikt te maken voor volledige renovatie of totaalsloop, zal aanvullend onderzoek nodig zijn. Op basis van de beschikbare historische gegevens, de bevindingen tijdens de inspectie en onze ervaring adviseren wij dit aanvullend onderzoek minimaal te richten op de in de volgende tabel aangegeven locaties/toepassingen.

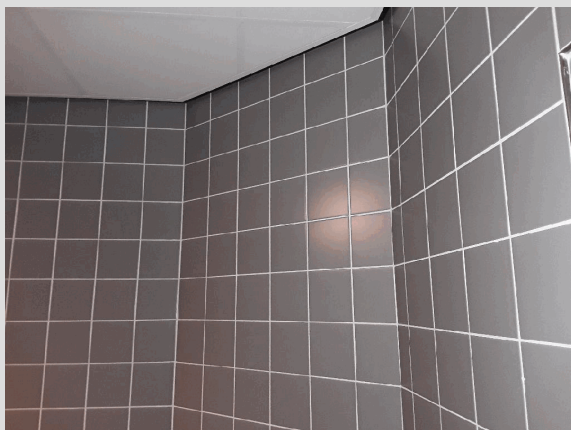
**Bron (code)** rookgaskanaal (1018-25V-002)

| BRONCODE | LOCATIE | MOGELIJKE TOEPASSING | REDEN |
|---|---|---|---|
| 1018-25-V002 | 40B1825 begane grond 4 | rookgaskanaal | Zonder destructief onderzoek is niet vast te stellen of in de gemetselde schoorsteen een asbesthoudend rookgaskanaal ingemetseld is. |

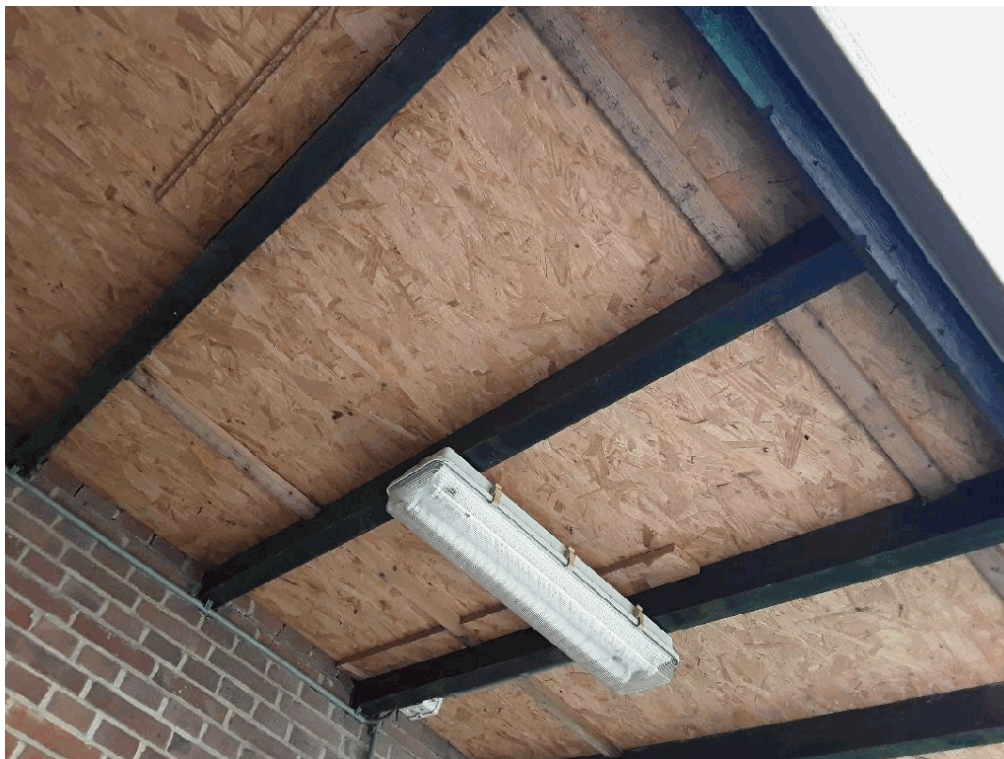
40B1825, dak en dakbeschot reeds gerenoveerd/gesaneerd

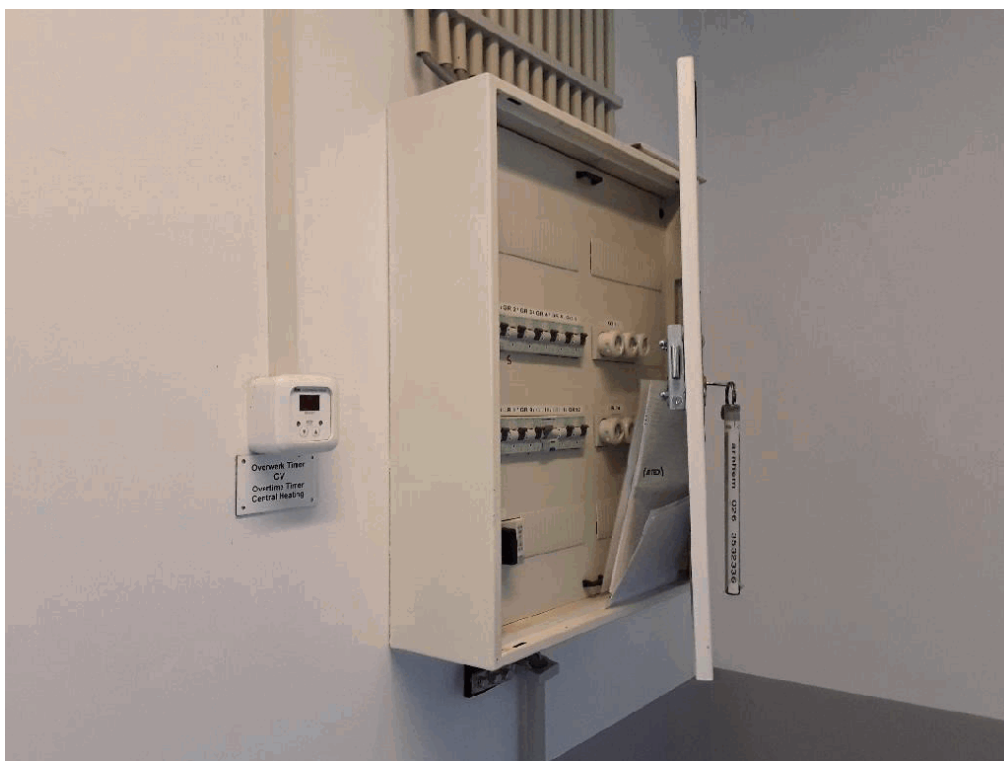
40B1825, elektrische installatie niet asbestverdacht

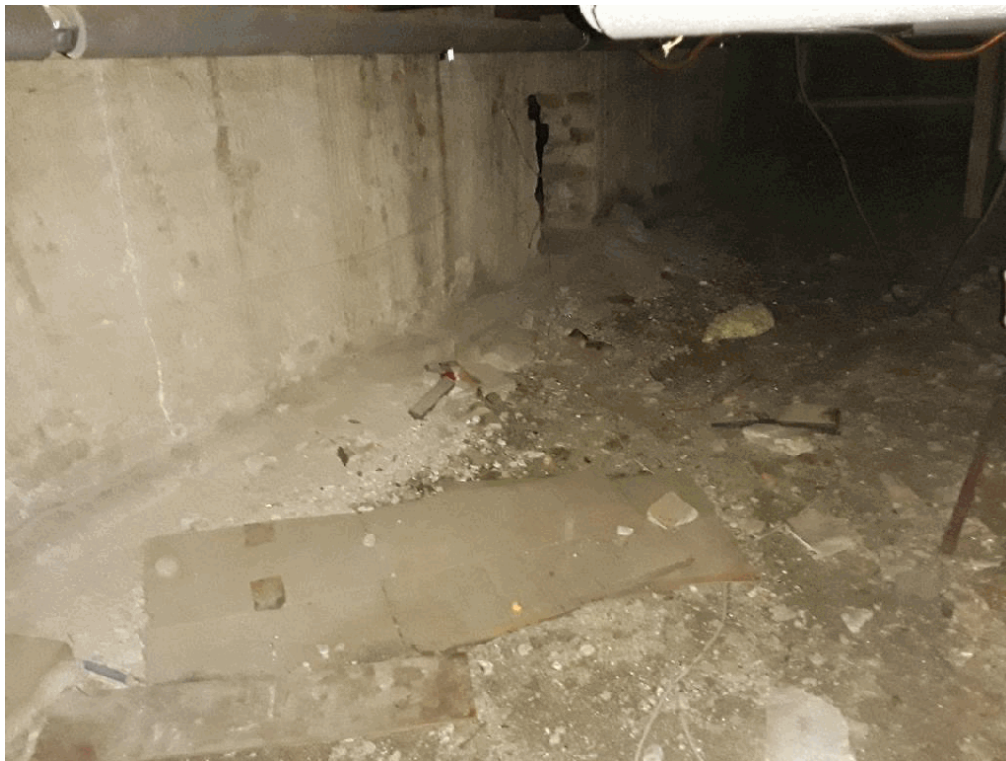
40B1825, in de kruipruimte geen asbestverdachte materialen aangetroffen

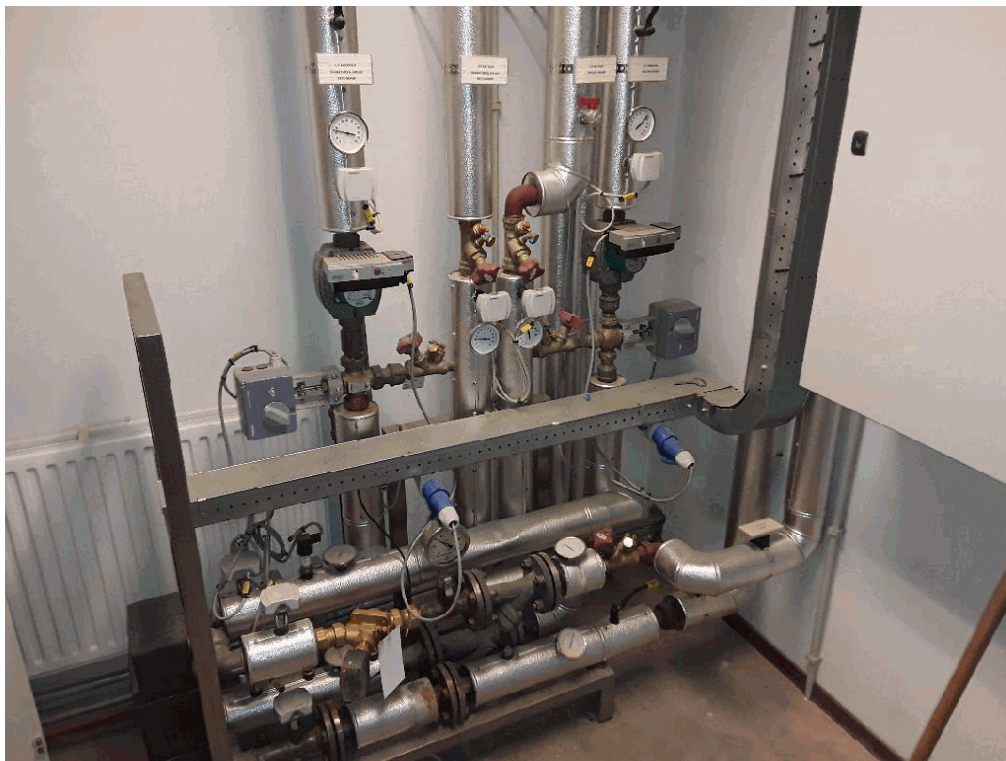
40B1825, ruimte 1.03 cv-installatie Kuijpers, zie bron 1018-25-004

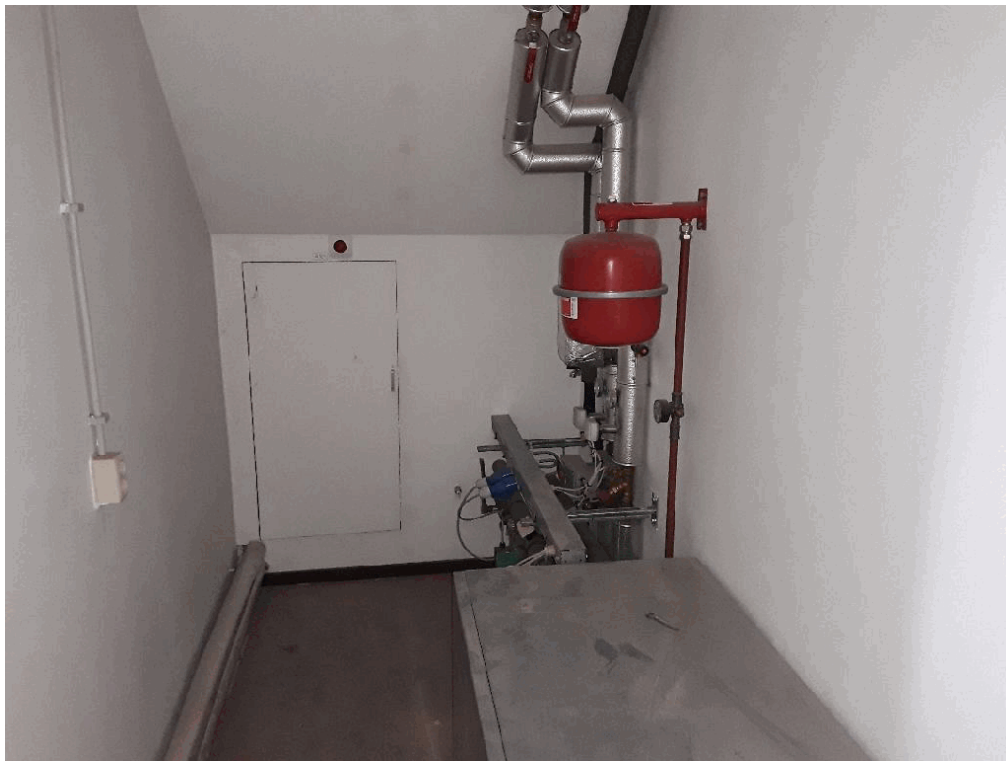
40B1825, ruimte 1.04 warmwater installatie Kuijpers niet asbestverdacht

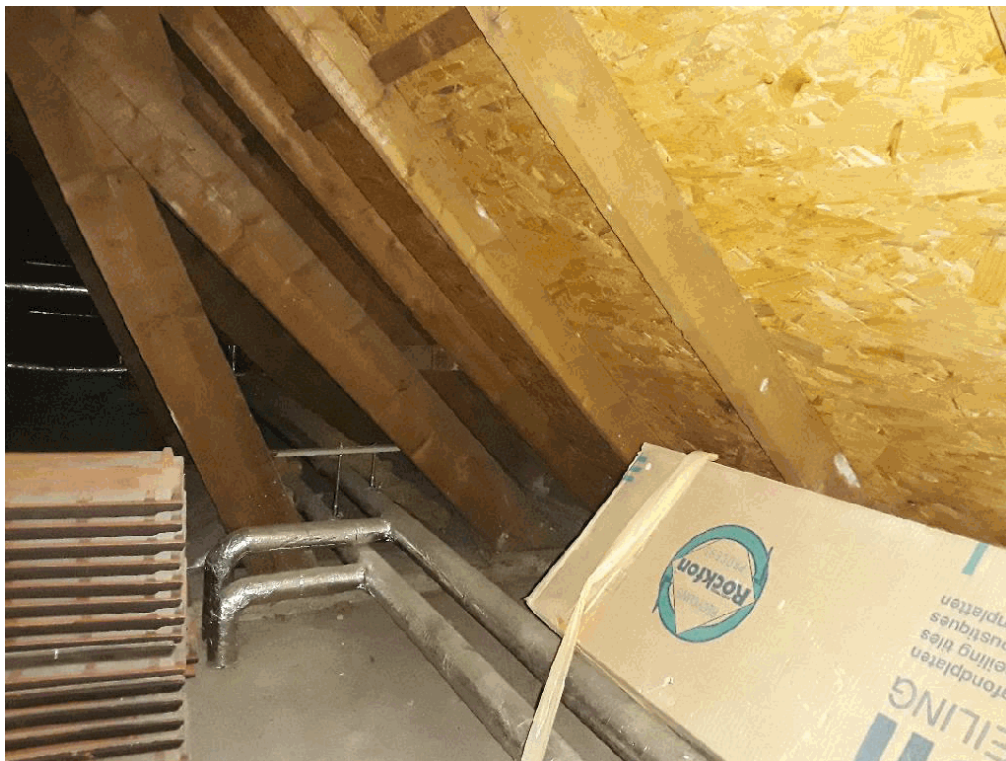
40B1825, dak en dakbeschot reeds gerenoveerd/gesaneerd
