# ASBESTINVENTARISATIE

Object 40B18

Projectomvang: Gebouw 26, Uvidcode 6KW-T1N-EXKY-FD9

Asbestinventarisatie

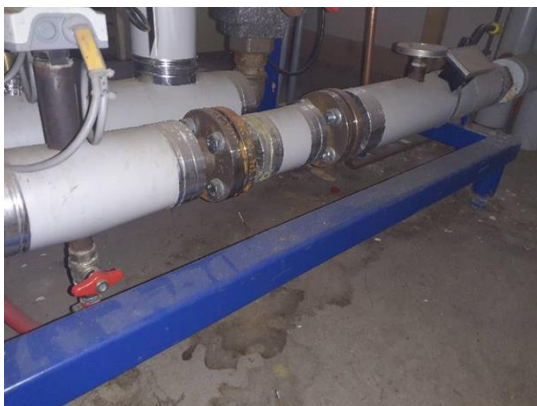
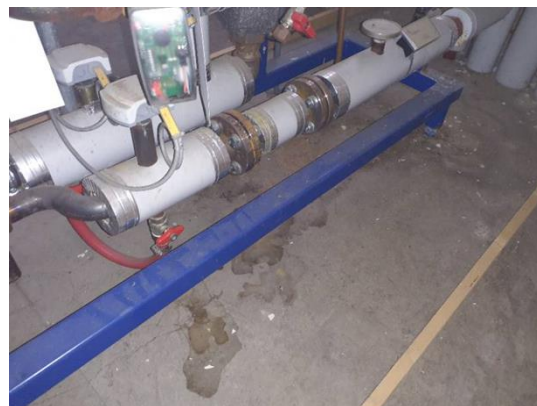
| <b>Bronnummer</b> | B01 | |
| <b>Bron</b> | Pakkingmateriaal | |
| <b>Omschrijving</b> | Tussen de flenzen van het leidingwerk | |
| <b>Asbestsoort(en)</b> | Chrysotiel | <b>Percentage (%)</b> 30 - 60 |
| <b>Binding</b> | Niet hechtgebonden | |
| <b>Beschadigd</b> | Niet | |

| <b>Verwijderingsmethode</b> | Optie 1: Verpakken<br>Optie 2: Batteryspray<br>Optie 3: Containment | |
| <b>Risicoklasse</b> | Optie 1: 1<br>Optie 2: 1<br>Optie 3: 2 | |
| <b>Toelichting / advies:</b> | Er is gebruik gemaakt van de oude analyses. | |

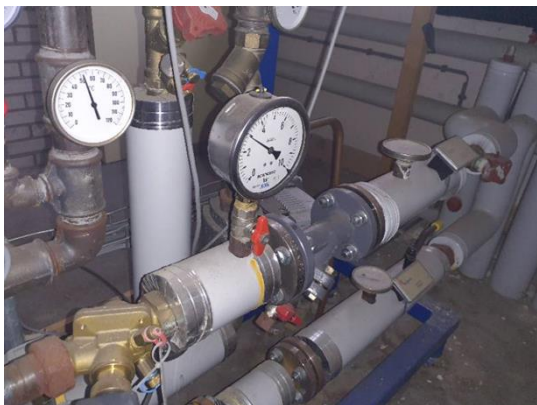
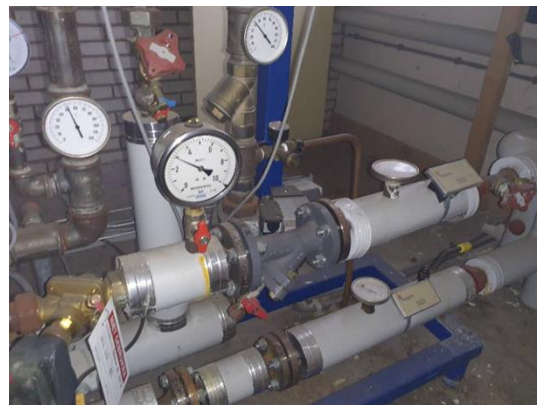
| <b>Bronnummer</b> | B02 | |
| <b>Bron</b> | Packingmateriaal | |
| <b>Asbestsoort(en)</b> | Niet aantoonbaar | <b>Percentage (%)</b> < 0,1 |
| <b>Toelichting / advies:</b> | Na analyse blijkt dit materiaal geen asbest te bevatten. Er is gebruik gemaakt van de oude analyses. | |

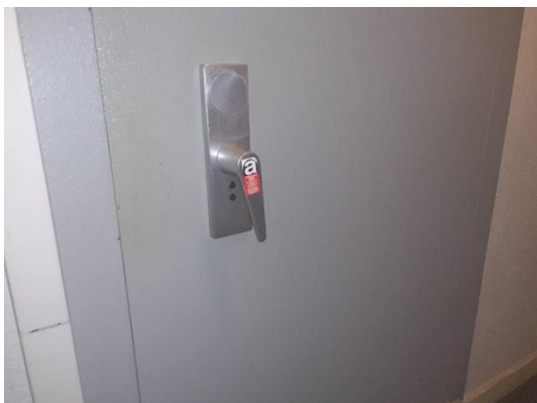
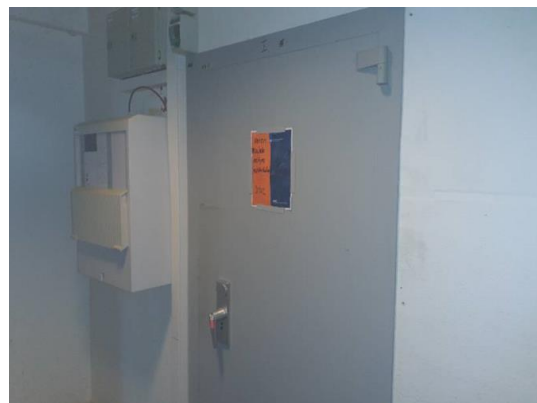
| Bronnummer | B03 | | |
| Bron | Isolatiemateriaal (kluis) | | |
| Omschrijving | Kluisdeur<br>Merk:Onbekend<br>Type:Onbekend<br>Bouwjaar:Onbekend | | |
| Asbestsoort(en) | Vermoedelijk asbesthoudend | Percentage (%) | Geen analyse |
| Toelichting / advies: | Mogelijk is er inwendig asbesthoudend isolatiemateriaal toegepast. Dit kan alleen middels destructief onderzoek worden bepaald. Indien de kluisdeur in zijn geheel kan worden afgevoerd, dan kan dat in risicoklasse 1 (verpakken). | | |

| Verwijderingsmethode | Verpakken | | |
| Risicoklasse | 1 | | |

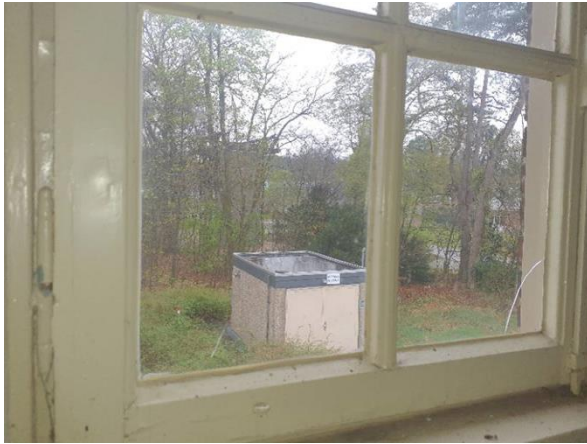
FB01: De stopverf en beglazingskit is conform de oude rapportage niet asbesthoudend.

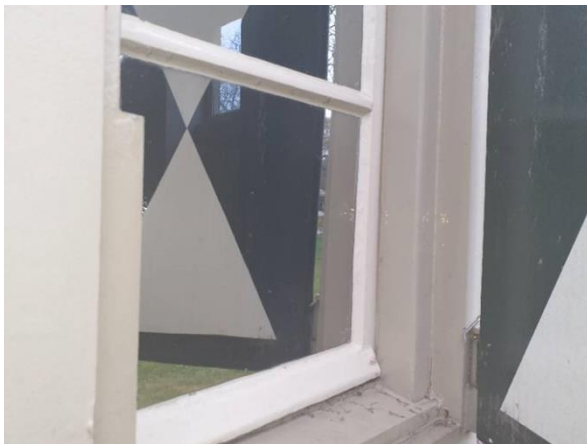
FB02: De stopverf en beglazingskit is conform de oude rapportage niet asbesthoudend.

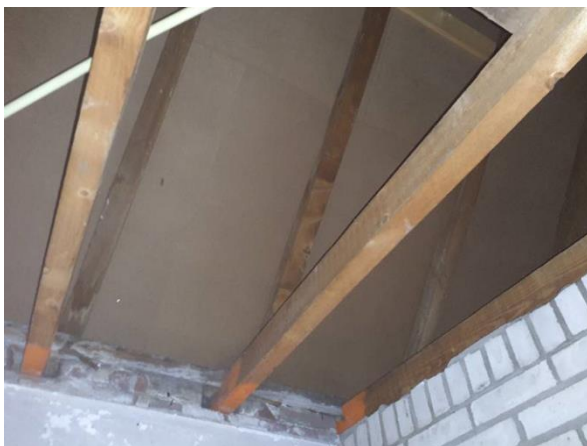
FB03: Het dakbeschot is recentelijk vervangen en is niet asbesthoudend.

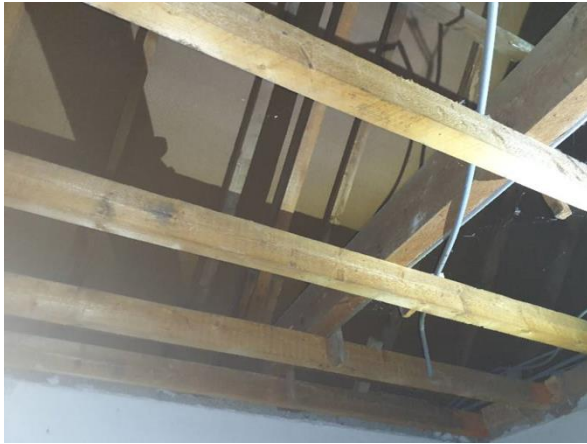
FB04: De plafondbeplating op de 1e verdieping is recentelijk gesaneerd.

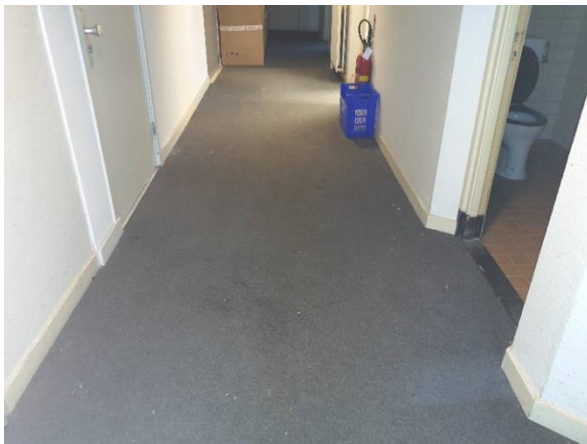
| Ruimte / locatie | Reden niet geïnventariseerd | Verwachte Bron | Foto nr. (bijlage) |
|---|---|---|---|
| Onder de vloerafwerkingen | Geen destructief onderzoek | Diverse | FB05 |

FB05: Onder de zichtbare vloerafwerkingen is geen inspectie mogelijk.

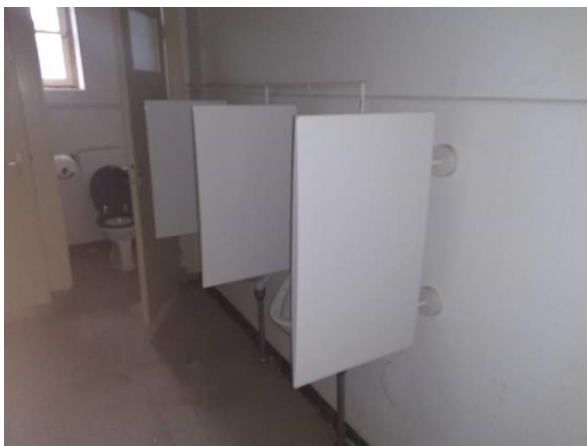
| Ruimte / locatie | Reden niet geïnventariseerd | Verwachte Bron | Foto nr. (bijlage) |
|---|---|---|---|
| Achter het tegelwerk | Geen destructief onderzoek | Diverse | FB06, FB07 |

FB06: Achter het tegelwerk is geen inspectie mogelijk.

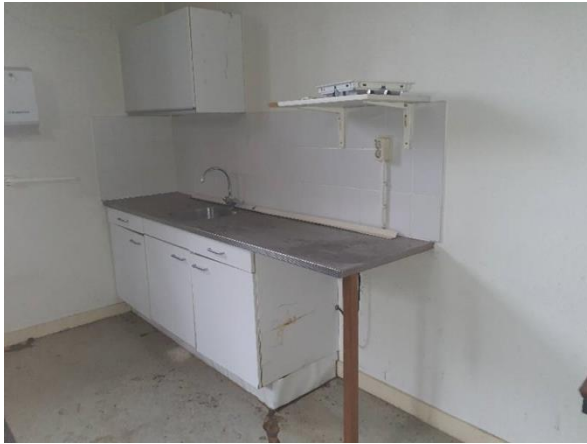
FB07: Achter het tegelwerk is geen inspectie mogelijk.

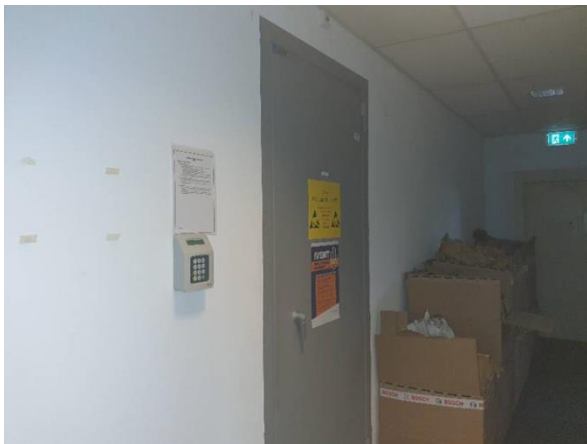
| Ruimte / locatie | Reden niet geïnventariseerd | Verwachte Bron | Foto nr. (bijlage) |
|---|---|---|---|
| Ruimte 4 | Geen sleutel aanwezig | Onbekend | FB08 |

FB08: Ruimte 4 is niet toegankelijk.

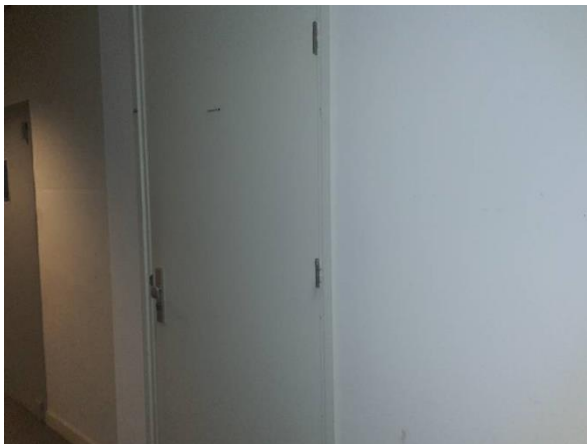
| Ruimte / locatie | Reden niet geïnventariseerd | Verwachte Bron | Foto nr. (bijlage) |
|---|---|---|---|
| Ruimte 7 | Geen destructief onderzoek | Koord elektrakast | FB09 |

FB09: Ruimte 7 is niet toegankelijk. Onbekend is of de asbestverdachte stalen elektrakastjes zoals in de oude rapportage zijn benoemd, nog aanwezig zijn.

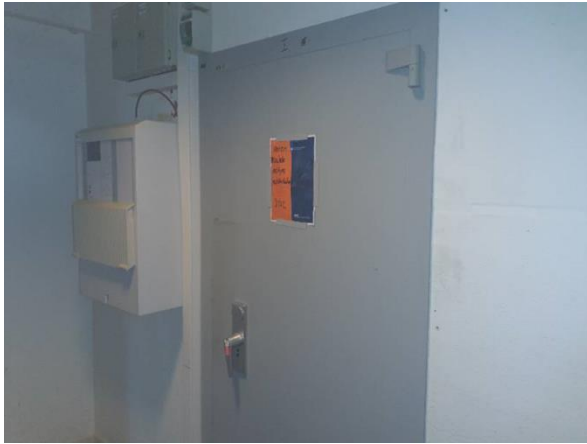
| Ruimte / locatie | Reden niet geïnventariseerd | Verwachte Bron | Foto nr. (bijlage) |
|---|---|---|---|
| Ruimte 7A | Geen destructief onderzoek | Onbekend | FB10 |

FB10: Ruimte 7A is niet toegankelijk.
