# ASBESTINVENTARISATIE

Projectomvang: Gebouw 28, Uvidcode 5AZ-CQH-JE6A-CE6

Clement van Maasdijklaan 5D

Asbestinventarisatie

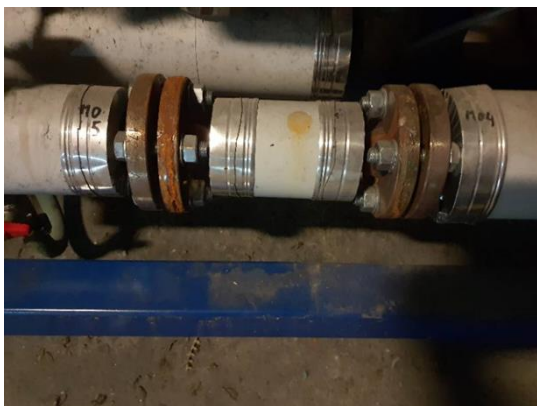
Fotonummer: F01

| <b>Bronnummer</b> | B01 | |
| <b>Bron</b> | Pakkingmateriaal | |
| <b>Ruimte</b> | Clement van Maasdijklaan 5D, 9 | |
| <b>Omschrijving</b> | Tussen de flenzen van het leidingwerk | |
| <b>Asbestsoort(en)</b> | Chrysotiel | <b>Percentage (%)</b> 30 - 60 |
| <b>Binding</b> | Niet hechtgebonden | |
| <b>Toelichting / advies:</b> | Er is gebruik gemaakt van de oude analyses. Het betreft pakkingen in de installatie van het merk Kuijpers/Invensys APV Heat Transfer, bouwjaar 2005. Van de 4 aanwezige pakkingen zijn de 2 bereikbare bemonsterd en asbesthoudend. | |

| <b>Verwijderingsmethode</b> | Optie 1: Verpakken<br>Optie 2: Batteryspray<br>Optie 3: Containment | |

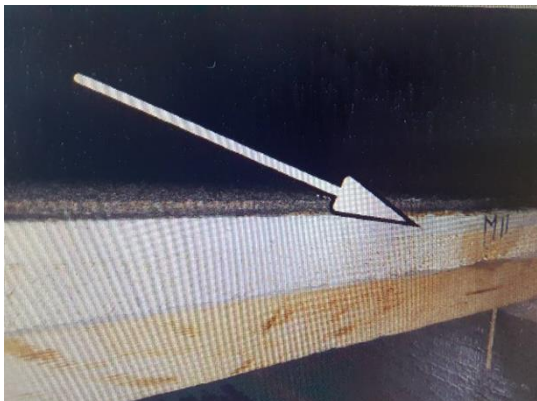
Fotonummer: F03

| Bronnummer | B02 | | |
| <b>Bron</b> | Vloerafwerking | | |
| <b>Ruimte</b> | Clement van Maasdijklaan 5D, 1, 3, 4, 4A, 5 en 8 | | |
| <b>Asbestsoort(en)</b> | Chrysotiel | <b>Percentage (%)</b> | 2 - 5 |
| <b>Binding</b> | Hechtgebonden | | |
| <b>Toelichting / advies:</b> | Er is gebruik gemaakt van de oude analyses. Het betreft een lichtgroen/grijze laag (ca. 1 cm dikte) over de houten vloerdelen. Het is door de erboven aanwezige vloerafwerkingen van marmoleum en tapijt niet geheel duidelijk hoe de betreffende laag op de vloerdelen is aangebracht; gesmeerd of als platen op de vloerdelen verlijmd. | | |

| Bronnummer | B02 | | |
|---|---|---|---|
| <b>Verwijderingsmethode</b> | Containment | | |

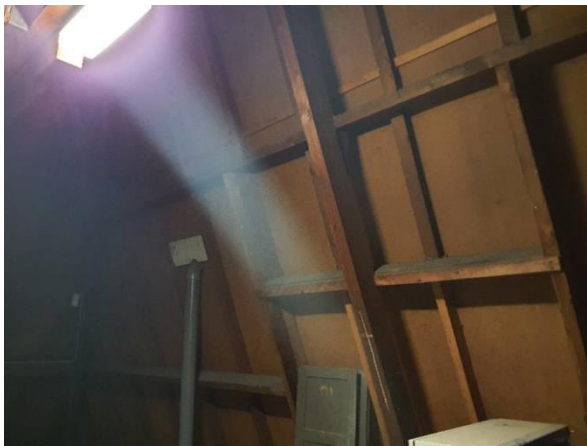
FB02: Het dakbeschot is niet asbestverdacht.

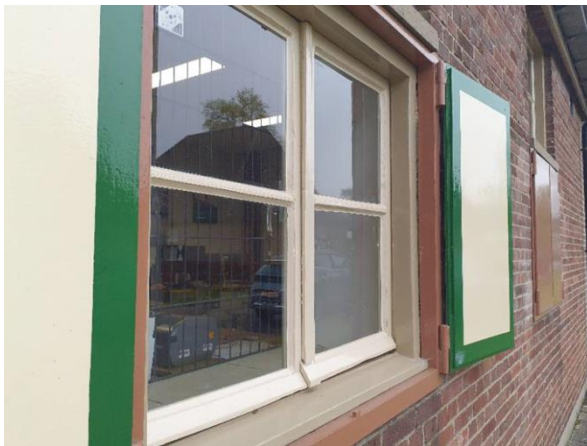
FB03: De stopverf en beglazingskit is conform de oude rapportage niet asbesthoudend.

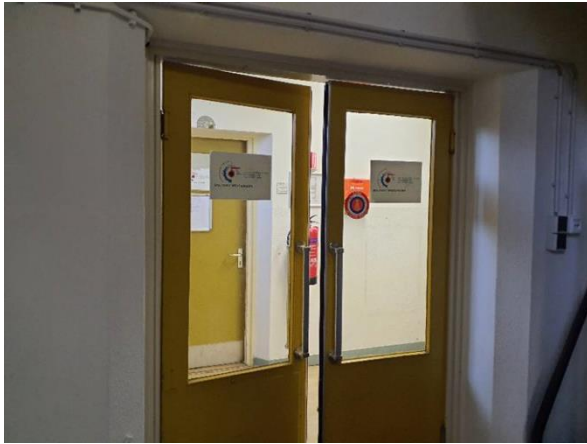
| Ruimte / locatie | Reden niet geïnventariseerd | Verwachte Bron | Foto nr. (bijlage) |
|---|---|---|---|
| Ter plaatse van binnendeuren met enkele beglazing | Geen destructief onderzoek | Kit | FB04 |

FB04: Ter plaatse van de binnendeuren met enkel glas kan asbestverdachte kit aanwezig zijn. Dit kan alleen met destructief onderzoek worden bepaald.

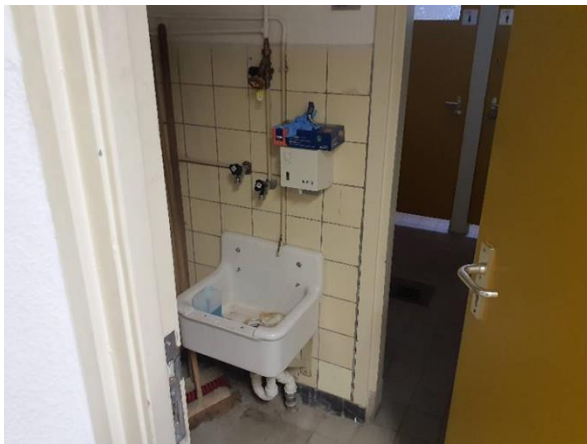
| Ruimte / locatie | Reden niet geïnventariseerd | Verwachte Bron | Foto nr. (bijlage) |
|---|---|---|---|
| Achter het tegelwerk | Geen destructief onderzoek | Diverse | FB05 |

FB05: Achter het tegelwerk is geen inspectie mogelijk.

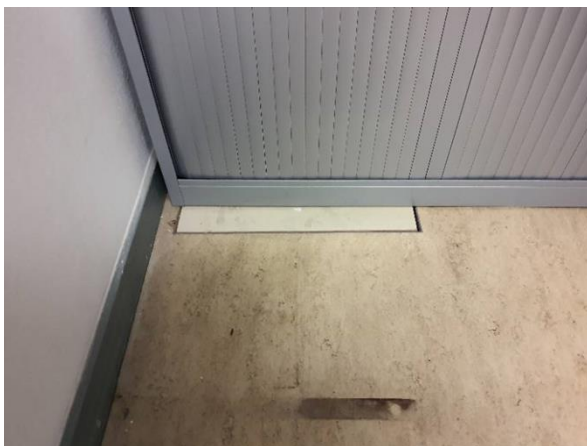
FB06: Het asbesthoudende vloerluik welke wordt benoemd in de oude rapportage, is niet meer aangetroffen.

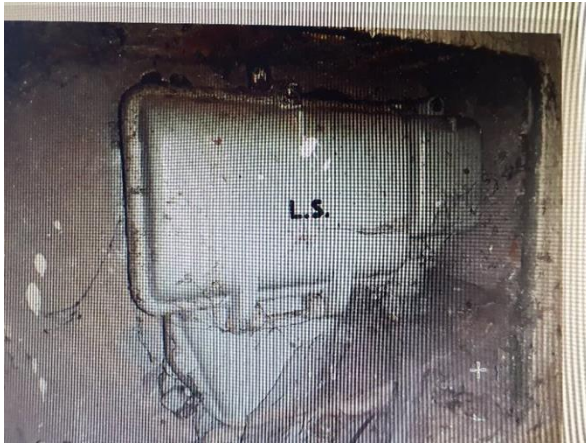
FB07: Het koord in het elektrakastje is conform de oude rapportage niet asbesthoudend.

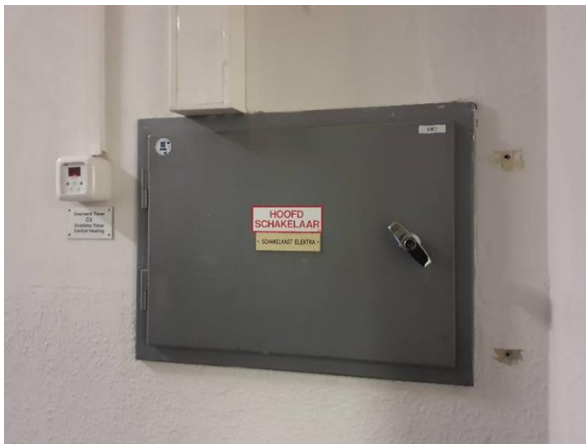
| Ruimte / locatie | Reden niet geïnventariseerd | Verwachte Bron | Foto nr. (bijlage) |
|---|---|---|---|
| Schakelkast | Geen destructief onderzoek | LS-schakelaar | FB08 |

FB08: De LS-schakelaar kan asbesthoudend zijn. Omdat de installatie onder spanning staat, kan dit niet worden gecontroleerd.

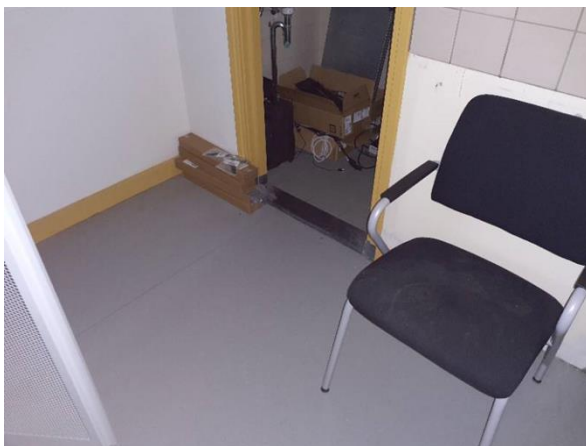
| Ruimte / locatie | Reden niet geïnventariseerd | Verwachte Bron | Foto nr. (bijlage) |
|---|---|---|---|
| Onder de vloerafwerkingen in ruimte 2 en 2A | Geen destructief onderzoek | Diverse | FB09 |

FB09: Onder de vloerafwerking in ruimte 2 en 2A is geen inspectie mogelijk.
