# ASBESTINVENTARISATIE

Object 40B18

Projectomvang: Gebouw 29, Uvidcode 58X-XWS-JBGW-165

Clement van Maasdijklaan 5D

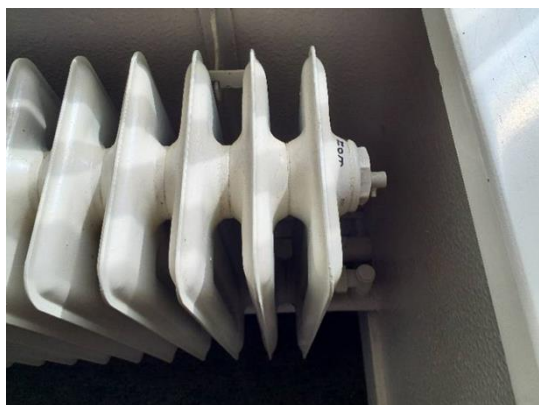
Fotonummer: F01

| <b>Bronnummer</b> | B01 | |
| <b>Bron</b> | Pakkingmateriaal | |
| <b>Ruimte</b> | Clement van Maasdijklaan 5D, 12 | |
| <b>Omschrijving</b> | Tussen de aansluitingen van de radiatoren | |
| <b>Asbestsoort(en)</b> | Chrysotiel | <b>Percentage (%)</b> 30 - 60 |
| <b>Binding</b> | Niet hechtgebonden | |
| <b>Beschadigd</b> | Niet | |

| <b>Verwijderingsmethode</b> | Verpakken | |
| <b>Risicoklasse</b> | 1 | |

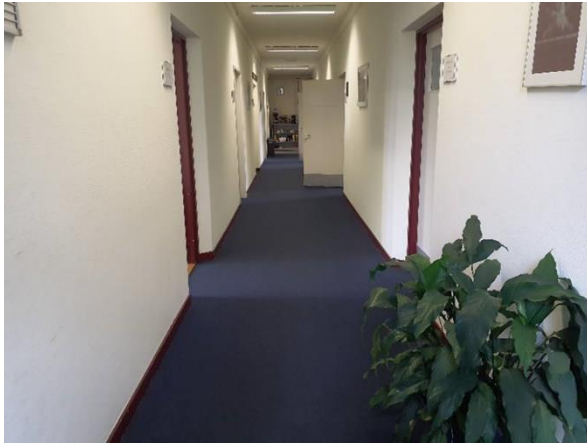
| Ruimte / locatie | Reden niet geïnventariseerd | Verwachte Bron | Foto nr. (bijlage) |
|---|---|---|---|
| Onder de vloerafwerkingen | Geen destructief onderzoek | Diverse | FB01 |

FB01: Onder de zichtbare vloerafwerkingen is geen inspectie mogelijk.

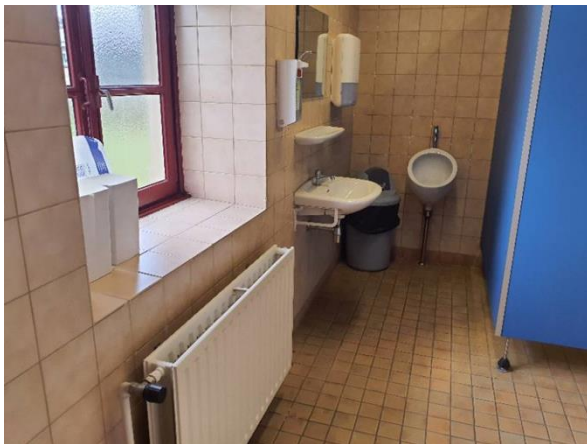
| Ruimte / locatie | Reden niet geïnventariseerd | Verwachte Bron | Foto nr. (bijlage) |
|---|---|---|---|
| Achter het tegelwerk | Geen destructief onderzoek | Diverse | FB02 |

FB02: Achter het tegelwerk is geen inspectie mogelijk.

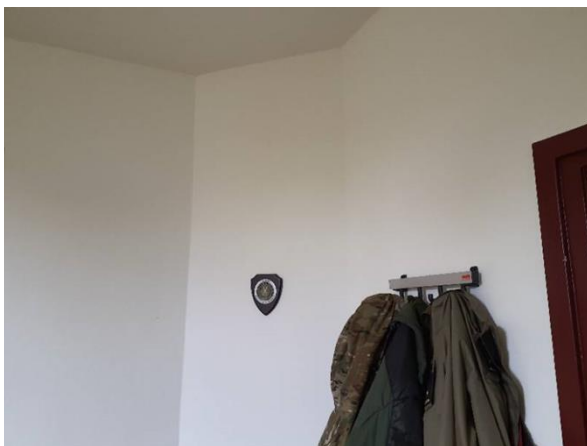
| Ruimte / locatie | Reden niet geïnventariseerd | Verwachte Bron | Foto nr. (bijlage) |
|---|---|---|---|
| Gemetselde kanalen | Geen destructief onderzoek | Cementgebonden product | FB03 |

FB03: In de gemetselde kanalen is geen inspectie mogelijk.

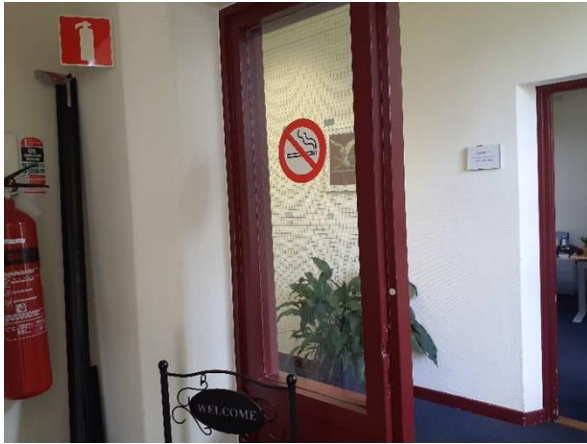
| Ruimte / locatie | Reden niet geïnventariseerd | Verwachte Bron | Foto nr. (bijlage) |
|---|---|---|---|
| Ter plaatse van binnendeuren met enkele beglazing | Geen destructief onderzoek | Kit | FB04 |

FB04: Ter plaatse van de binnendeuren met enkel glas kan asbestverdachte kit aanwezig zijn. Dit kan alleen met destructief onderzoek worden bepaald.

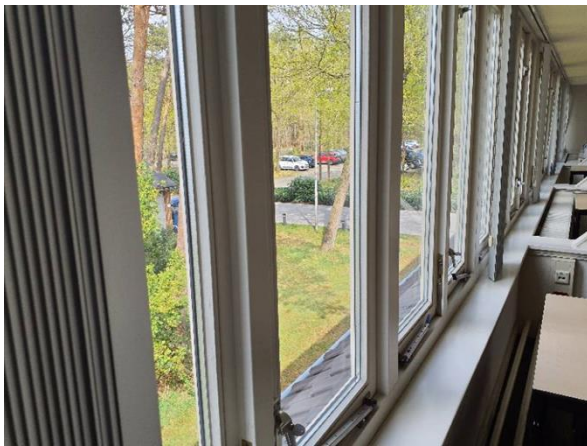
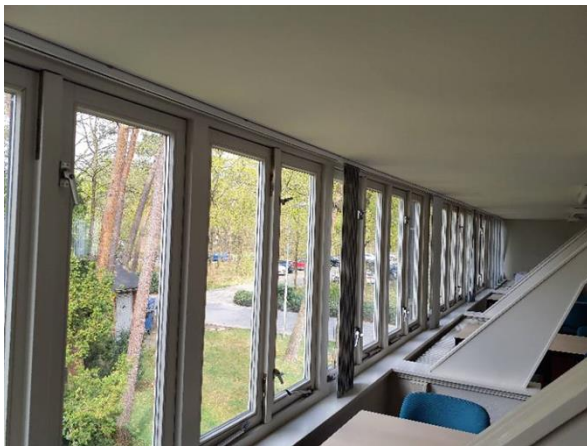
FB05: De beglazingskit en stopverf in de buitengevel is conform de oude rapportage niet asbesthoudend.

FB06: De beglazingskit en stopverf in de buitengevel is conform de oude rapportage niet asbesthoudend.

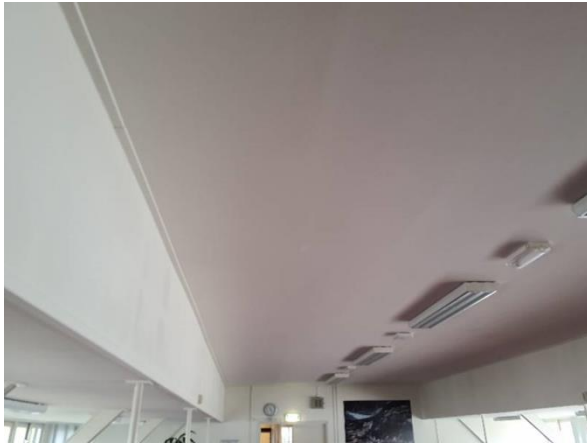
| Ruimte / locatie | Reden niet geïnventariseerd | Verwachte Bron | Foto nr. (bijlage) |
|---|---|---|---|
| Boven vaste plafonds | Geen destructief onderzoek | Diverse | FB07 |

FB07: Boven vaste plafonds is geen inspectie mogelijk.

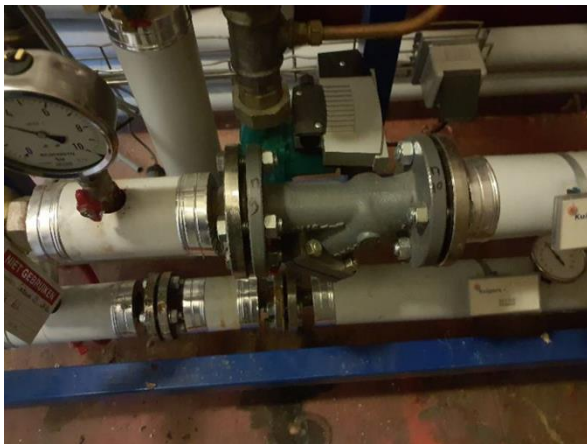
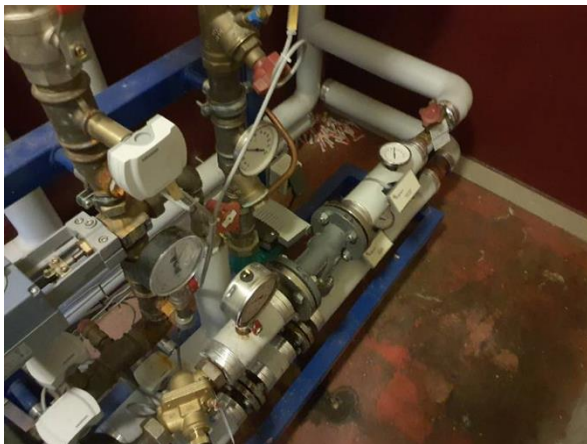
FB08: De flenspakkingen tussen het leidingwerk in ruimte 11A zijn conform de oude rapportage niet asbesthoudend.

FB09: De flenspakkingen tussen het leidingwerk in ruimte 11A zijn conform de oude rapportage niet asbesthoudend.

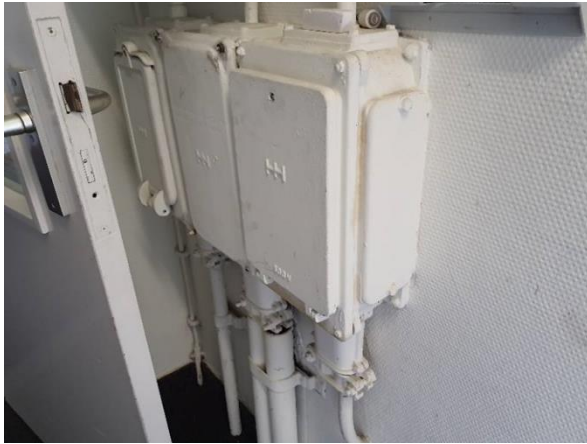
| Ruimte / locatie | Reden niet geïnventariseerd | Verwachte Bron | Foto nr. (bijlage) |
|---|---|---|---|
| Elektrakastjes | Geen destructief onderzoek | Koord | FB10 |

FB10: In de elektrakastjes is om veiligheidsredenen geen inspectie mogelijk.
