# ASBESTINVENTARISATIE

Object 40B18

Projectomvang: Gebouw 30, Uvidcode 1SB-NV2-VSCF-P7N

Asbestinventarisatie

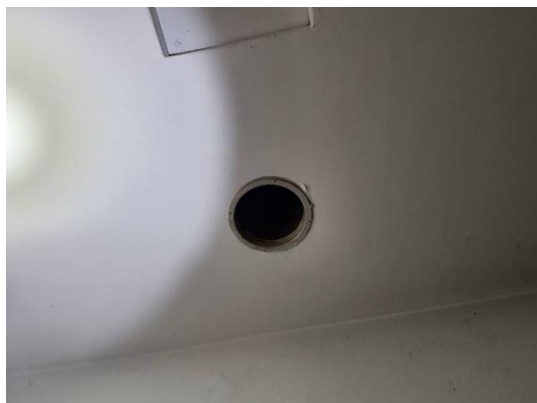
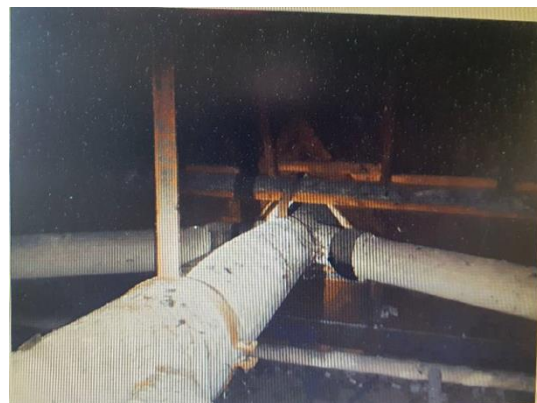
| <b>Bronnummer</b> | B01 | |

| <b>Bron</b> | Cementgebonden product | |
| <b>Ruimte</b> | Clement van Maasdijklaan 5D, Plafond / zolder van ruimte C1, C2, C3 en C4 | |
| <b>Omschrijving</b> | Als ontluuchtingsbuizen van de cellen | |
| <b>Asbestsoort(en)</b> | Amosiet | Percentage (%) 2 - 5 |
| | Chrysotiel | 10 - 15 |
| <b>Beschadigd</b> | Niet | |
| <b>Risicoklasse</b> | 2A - uitzondering eindcontrole | |
| <b>Toelichting / advies:</b> | Er is gebruik gemaakt van de analyse uit de oude rapportage. Rondom de ontluuchtingsbuizen is bitumen geplakt. Zie bron B02. | |

| <b>Verwijderingsmethode</b> | Containment | |

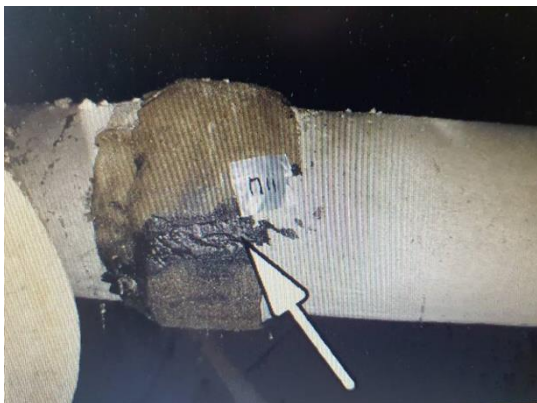
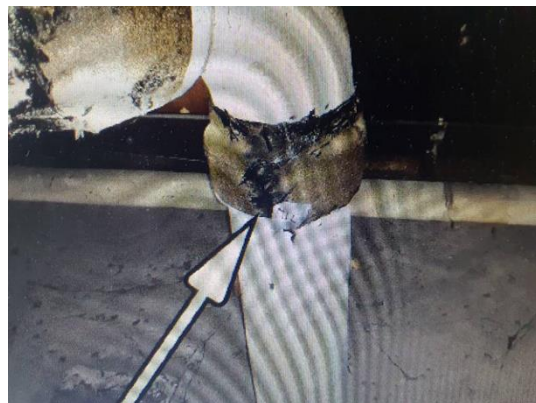
| Bronnummer | B02 | | |

| Bron | Bitumen | | |
| Ruimte | Clement van Maasdijklaan 5D, Zolder | | |
| Omschrijving | Als bitumen op de verbindingen van de asbesthoudende ontluchtingsbuizen (zie bron B01). | | |
| Asbestsoort(en) | Chrysotiel | Percentage (%) | 2 - 5 |
| Beschadigd | Niet | | |
| Risicoklasse | 2 | | |
| Toelichting / advies: | Er is gebruik gemaakt van de analyses uit de oude rapportage. De aangegeven hoeveelheid betreft de lengte van de buizen. | | |

| Verwijderingsmethode | Containment | | |

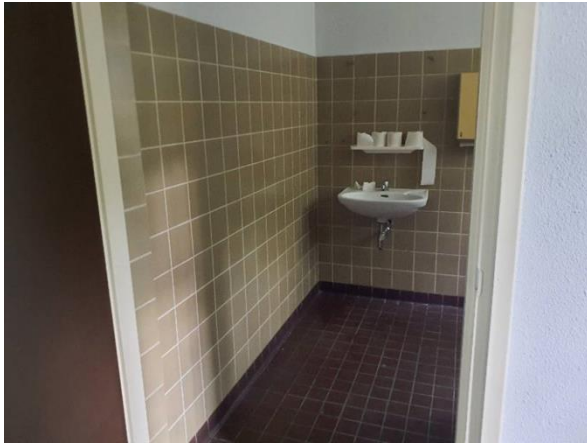
| Ruimte / locatie | Reden niet geïnventariseerd | Verwachte Bron | Foto nr. (bijlage) |
|---|---|---|---|
| Achter het tegelwerk | Geen destructief onderzoek | Diverse | FB01 |

FB01: Achter het tegelwerk is geen inspectie mogelijk.

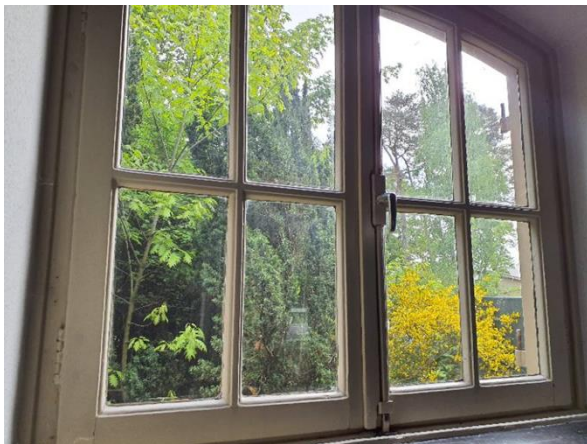
FB02: De beglazingskit en stopverf in de buitengevel is conform de oude rapportage niet asbesthoudend.

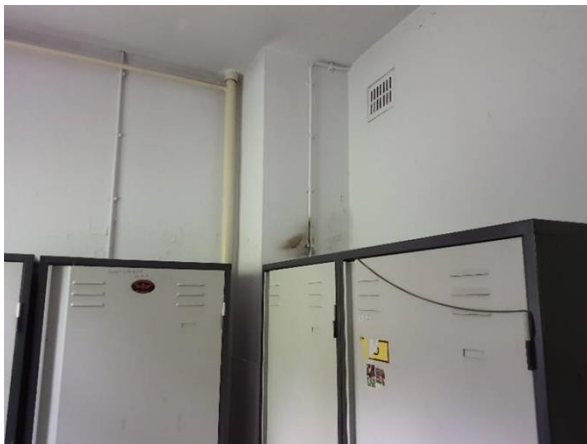
| Ruimte / locatie | Reden niet geïnventariseerd | Verwachte Bron | Foto nr. (bijlage) |
|---|---|---|---|
| Gemetselde kanalen | Geen destructief onderzoek | Cementgebonden product | FB03 |

FB03: In de gemetselde kanalen is geen inspectie mogelijk.

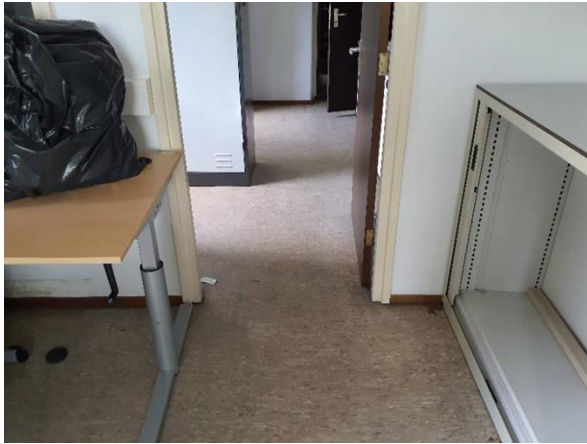
| Ruimte / locatie | Reden niet geïnventariseerd | Verwachte Bron | Foto nr. (bijlage) |
|---|---|---|---|
| Onder de vloerafwerkingen | Geen destructief onderzoek | Diverse | FB04 |

FB04: Onder de zichtbare vloerafwerkingen is geen inspectie mogelijk.

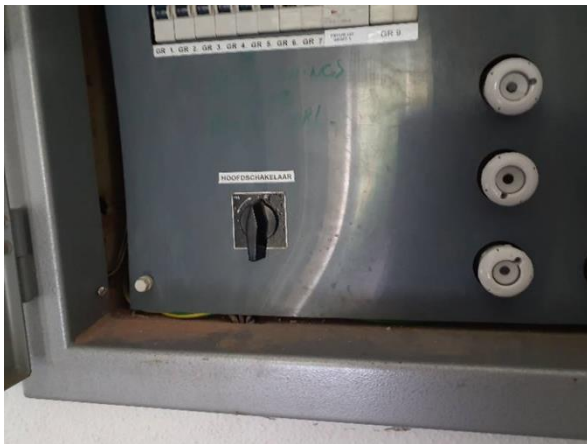
| Ruimte / locatie | Reden niet geïnventariseerd | Verwachte Bron | Foto nr. (bijlage) |
|---|---|---|---|
| Schakelkast | Geen destructief onderzoek | LS-schakelaar | FB05 |

FB05: De LS-schakelaar kan asbesthoudend zijn. Omdat de installatie onder spanning staat, kan dit niet worden gecontroleerd.

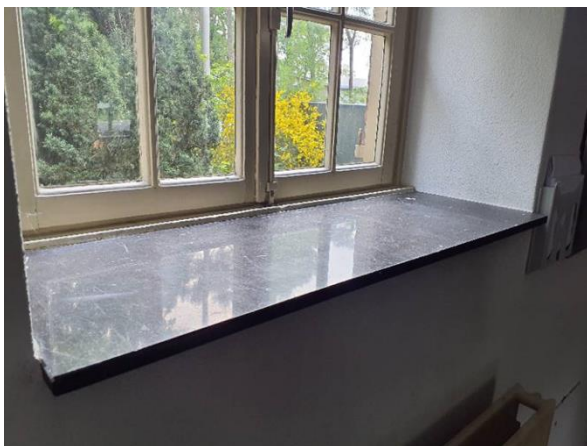
FB06: De vensterbanken zijn niet asbestverdacht.

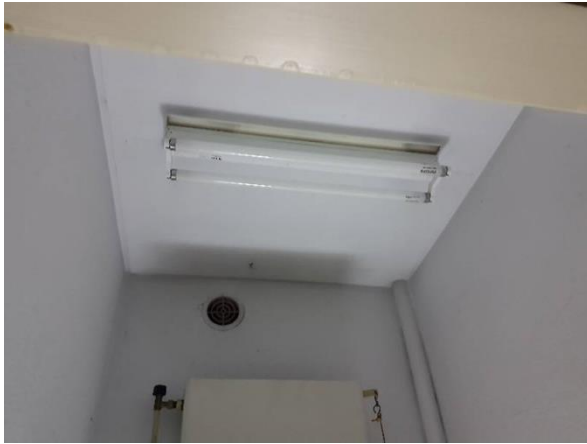
| Ruimte / locatie | Reden niet geïnventariseerd | Verwachte Bron | Foto nr. (bijlage) |
|---|---|---|---|
| Boven vaste plafonds | Geen destructief onderzoek | Diverse | FB07 |

FB07: Boven vaste plafonds is geen inspectie mogelijk.

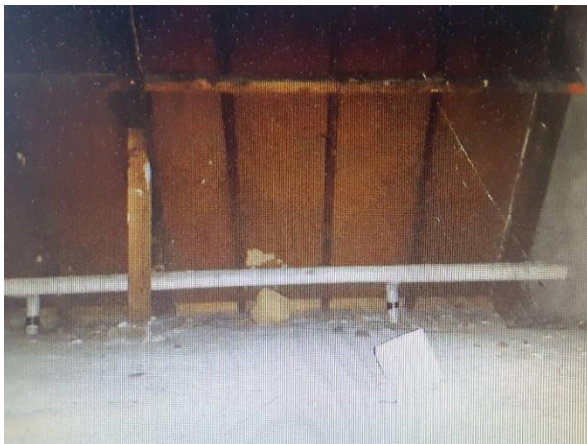
FB08: De leidingisolatie is conform de oude rapportage niet asbesthoudend.
