# ASBESTINVENTARISATIE

Object 40B18

Projectomvang: Gebouw 33, Uvidcode 2XE-RSE-P2M1-218

Asbestinventarisatie

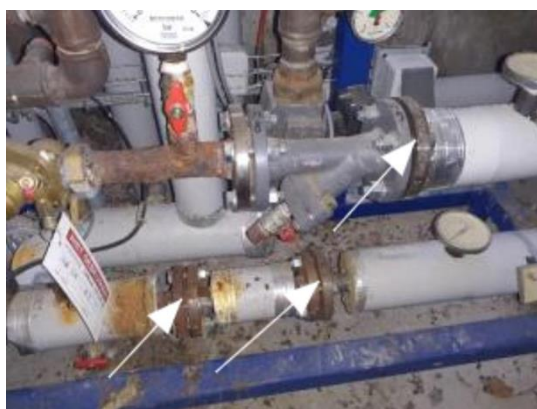
Fotonummer: F01

| <b>Bronnummer</b> | B01 | |
| <b>Bron</b> | Pakkingmateriaal | |
| <b>Ruimte</b> | Clement van Maasdijklaan 5D, 9 | |
| <b>Omschrijving</b> | Tussen de flenzen van het leidingwerk | |
| <b>Asbestsoort(en)</b> | Chrysotiel | <b>Percentage (%)</b> 30 - 60 |
| <b>Binding</b> | Niet hechtgebonden | |

| <b>Verwijderingsmethode</b> | Optie 1: Verpakken<br>Optie 2: Batteryspray<br>Optie 3: Containment | |

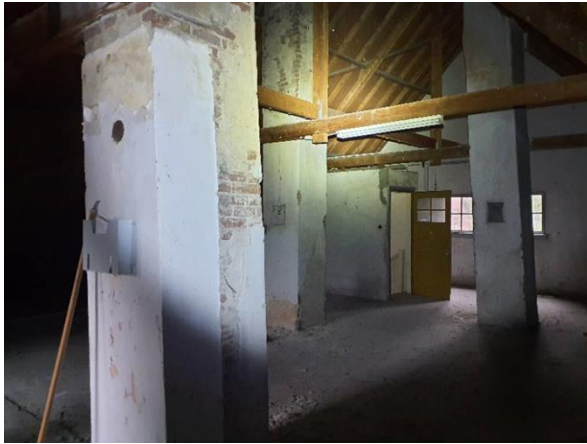
| Ruimte / locatie | Reden niet geïnventariseerd | Verwachte Bron | Foto nr. (bijlage) |
|---|---|---|---|
| Gemetselde kanalen | Geen destructief onderzoek | Cementgebonden product | FB01 |

FB01: In de gemetselde kanalen is geen inspectie mogelijk.

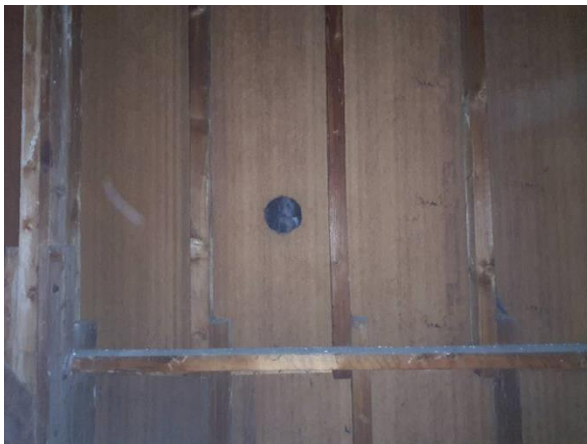
FB02: Het dakbeschot is niet asbestverdacht.

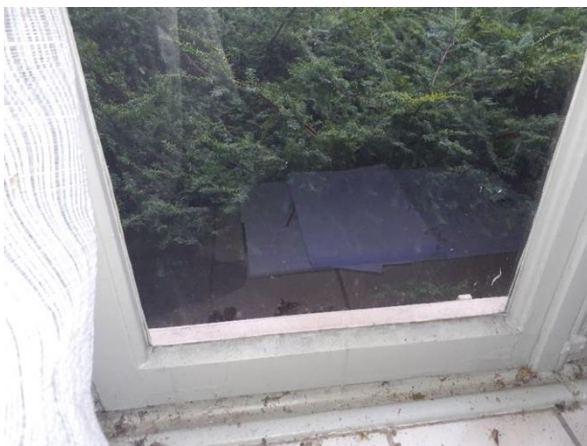
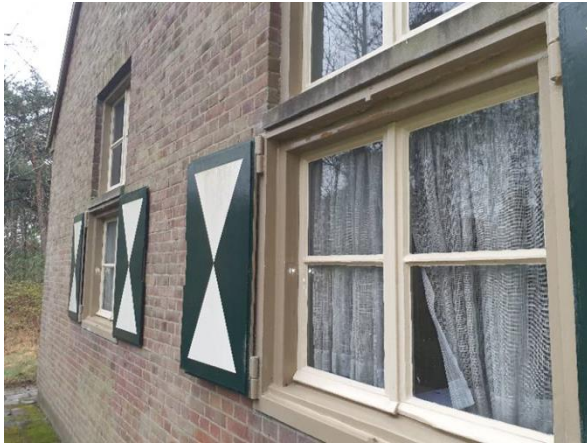
FB03: De beglazingskit en stopverf in de gevelkozijnen is conform de oude rapportage niet asbesthoudend.

FB04: De beglazingskit en stopverf in de gevelkozijnen is conform de oude rapportage niet asbesthoudend.

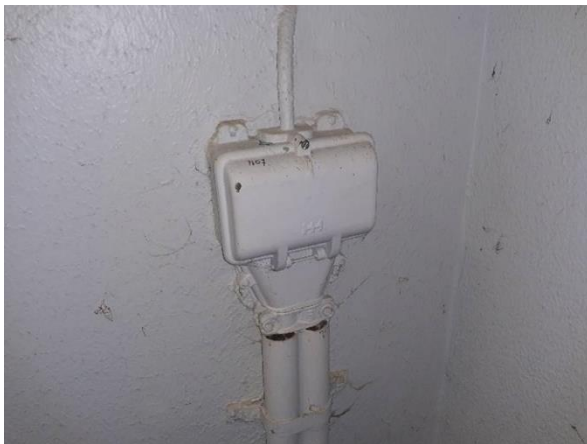
FB05: Het koord in het elektrakastje is conform de oude rapportage niet asbesthoudend.

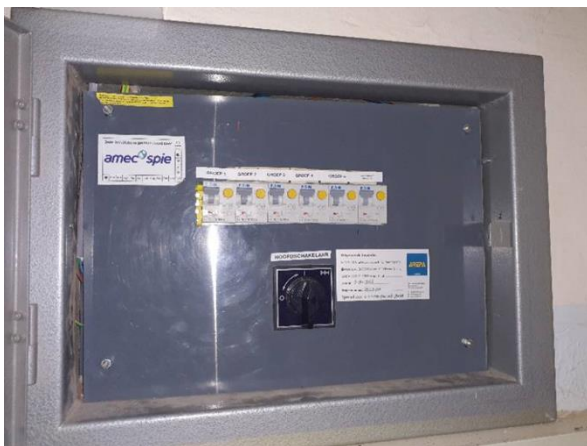
| Ruimte / locatie | Reden niet geïnventariseerd | Verwachte Bron | Foto nr. (bijlage) |
|---|---|---|---|
| Schakelkast | Geen destructief onderzoek | LS-schakelaar | FB06 |

FB06: De LS-schakelaar kan asbesthoudend zijn. Omdat de installatie onder spanning staat, kan dit niet worden gecontroleerd.

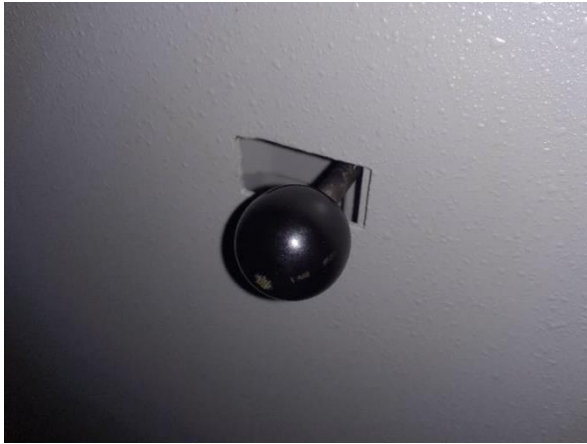
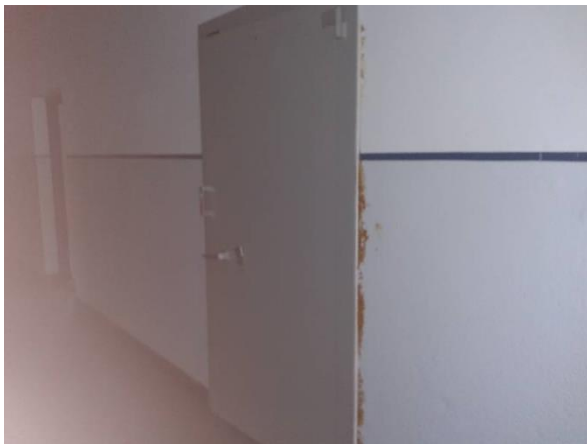
FB07: De kluisdeur van ruimte 8 is in de oude rapportage als asbestverdacht aangemerkt. De deur is tijdens onderhavig onderzoek geopend en blijkt niet geïsoleerd. Deze is daarom niet asbestverdacht.

FB08: De kluisdeur van ruimte 8 is in de oude rapportage als asbestverdacht aangemerkt. De deur is tijdens onderhavig onderzoek geopend en blijkt niet geïsoleerd. Deze is daarom niet asbestverdacht.

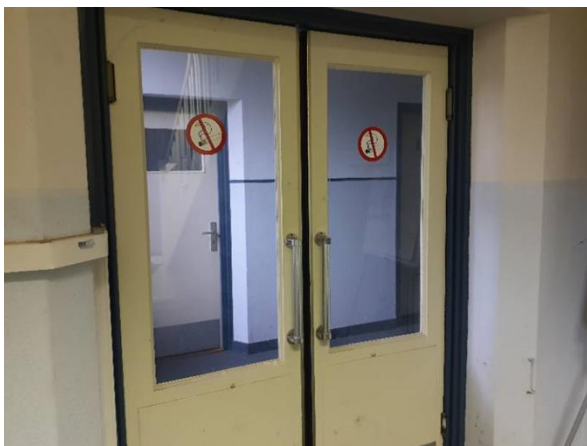
| Ruimte / locatie | Reden niet geïnventariseerd | Verwachte Bron | Foto nr. (bijlage) |
|---|---|---|---|
| Ter plaatse van binnendeuren met enkele beglazing | Geen destructief onderzoek | Kit | FB09 |

FB09: Ter plaatse van de binnendeuren met enkel glas kan asbestverdachte kit aanwezig zijn. Dit kan alleen met destructief onderzoek worden bepaald.

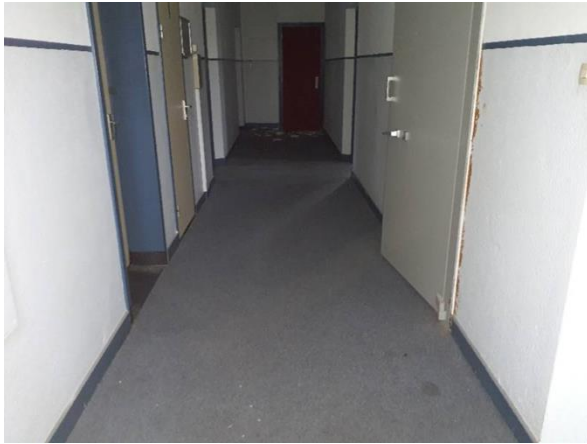
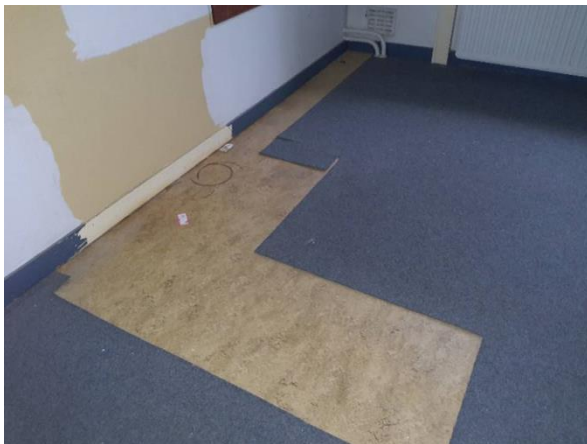
| Ruimte / locatie | Reden niet geïnventariseerd | Verwachte Bron | Foto nr. (bijlage) |
|---|---|---|---|
| Onder de vloerafwerkingen | Geen destructief onderzoek | Diverse | FB10, FB11 |

FB10: Onder de zichtbare vloerafwerkingen is geen inspectie mogelijk.

FB11: Onder de zichtbare vloerafwerkingen is geen inspectie mogelijk.

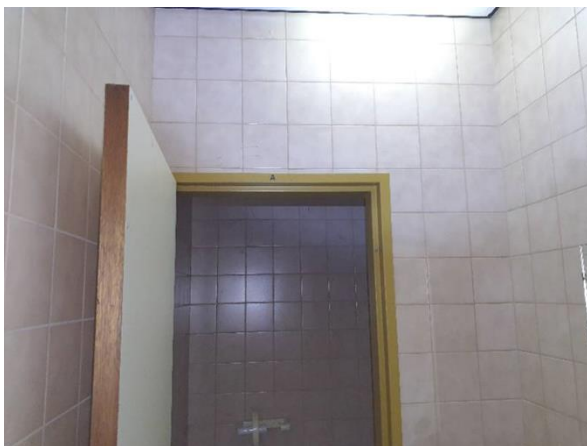
| Ruimte / locatie | Reden niet geïnventariseerd | Verwachte Bron | Foto nr. (bijlage) |
|---|---|---|---|
| Achter het tegelwerk | Geen destructief onderzoek | Diverse | FB12 |

FB12: Achter het tegelwerk is geen inspectie mogelijk.

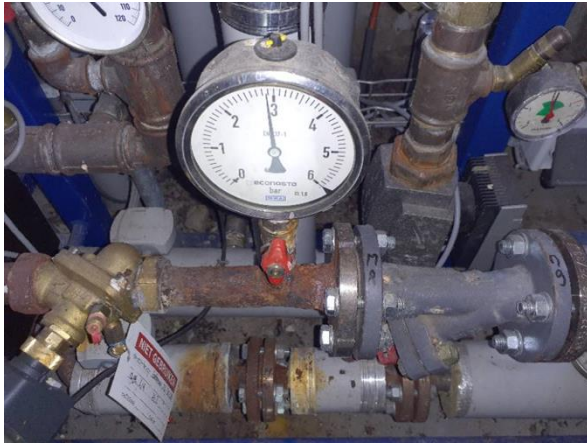
FB13: Bij de installatie in ruimte 9, is conform de oude rapportage 1 van de flenspakkingen niet asbesthoudend.
