# ASBESTINVENTARISATIE

Projectomvang: Gebouw 34, Uvidcode 0QR-4NQ-4KH9-9GA

Clement van Maasdijklaan 5D

Asbestinventarisatie

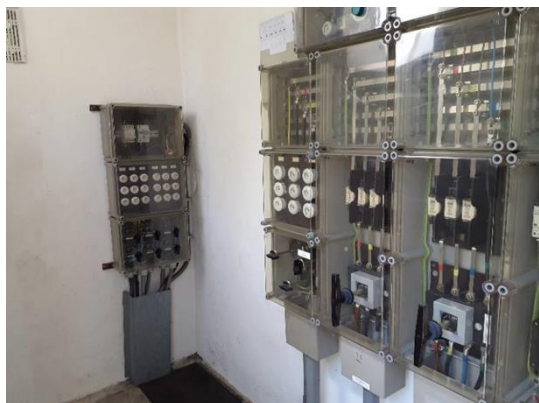
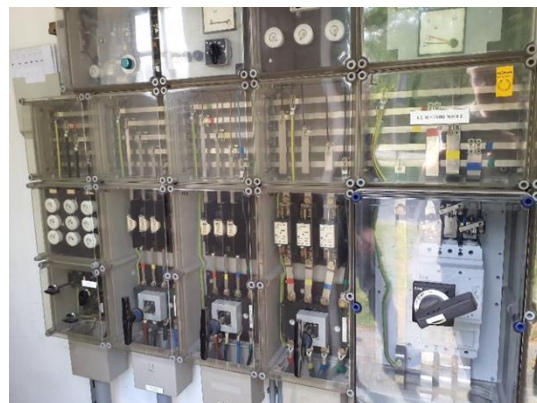
Fotonummer: F01

| <b>Bronnummer</b> | B01 | | |
| <b>Bron</b> | LS-schakelaar | | |
| <b>Asbestsoort(en)</b> | Asbesthoudend conform naslagwerk | <b>Percentage (%)</b> | Geen analyse |
| <b>Beschadigd</b> | Niet | | |
| <b>Risicoklasse</b> | 1 | | |
| <b>Toelichting / advies:</b> | Het betreft schakelaars van het merk HH, type o.a. S22c en S23b. Op basis van bronnenboek.nl zijn deze beoordeeld als asbesthoudend (zwarte bakelieten behuizing). | | |

| <b>Verwijderingsmethode</b> | Verpakken | | |

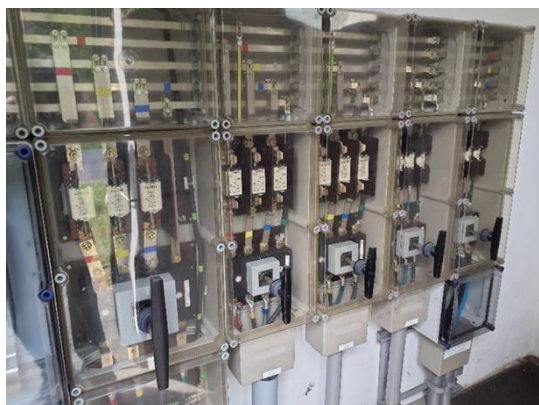
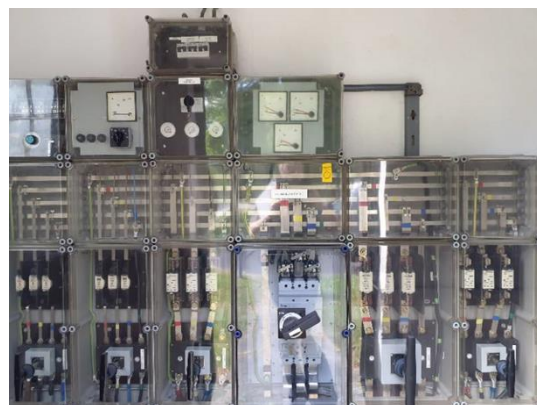
Fotonummer: F03

| Bronnummer | B02 | | |
| Bron | Mespatroonhouders | | |
| Asbestsoort(en) | Asbesthoudend conform naslagwerk | Percentage (%) | Geen analyse |
| Beschadigd | Niet | | |
| Risicoklasse | 1 | | |
| Toelichting / advies: | Het betreft mespatroonhouders van het merk HH, type Din 00 P565c 160A. Op basis van bronnenboek.nl zijn deze beoordeeld als asbesthoudend (bakeliet). | | |

| Verwijderingsmethode | Verpakken | | |

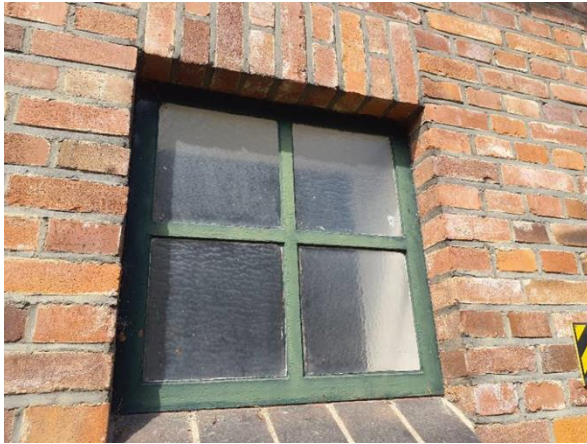
FB01: De beglazingskit en stopverf in de buitengevel is conform de oude rapportage niet asbesthoudend.
