# ASBESTINVENTARISATIE

Object 40B18

Projectomvang: Gebouw 35, Uvidcode 18Q-K96-NAX0-JY9

Asbestinventarisatie

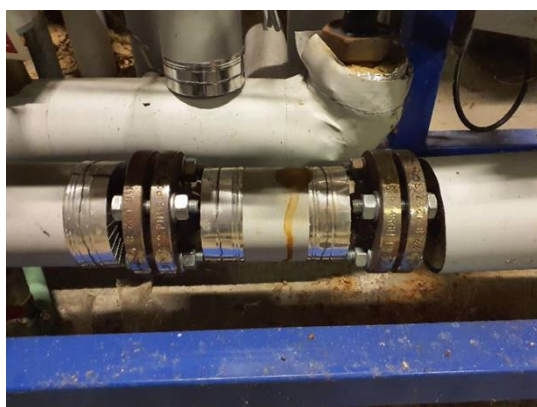
Fotonummer: F01

| <b>Bronnummer</b> | B01 | |
| <b>Bron</b> | Pakkingmateriaal | |
| <b>Omschrijving</b> | Tussen de flenzen van het leidingwerk | |
| <b>Asbestsoort(en)</b> | Chrysotiel | <b>Percentage (%)</b> 30 - 60 |
| <b>Binding</b> | Niet hechtgebonden | |

| <b>Verwijderingsmethode</b> | Optie 1: Verpakken<br>Optie 2: Batteryspray<br>Optie 3: Containment | |

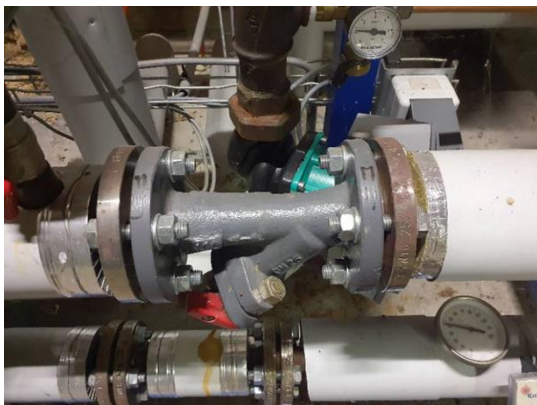
Fotonummer: F03

| <b>Bronnummer</b> | B02 | |
| <b>Asbestsoort(en)</b> | Niet aantoonbaar | <b>Percentage (%)</b> < 0,1 |
| <b>Toelichting / advies:</b> | Na analyse blijkt dit materiaal geen asbest te bevatten. Er is gebruik gemaakt van de analyses uit de oude rapportage. | |

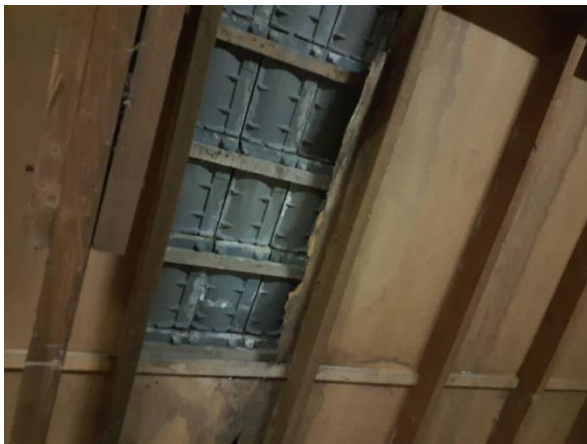
FB02: Het dakbeschot is niet asbestverdacht.

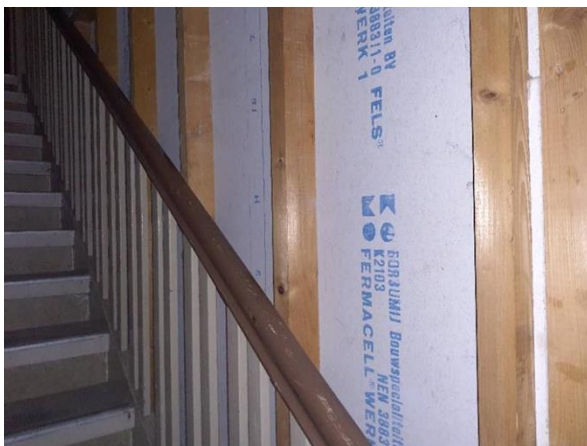
FB03: De brandvertragende beplating is niet asbestverdacht.

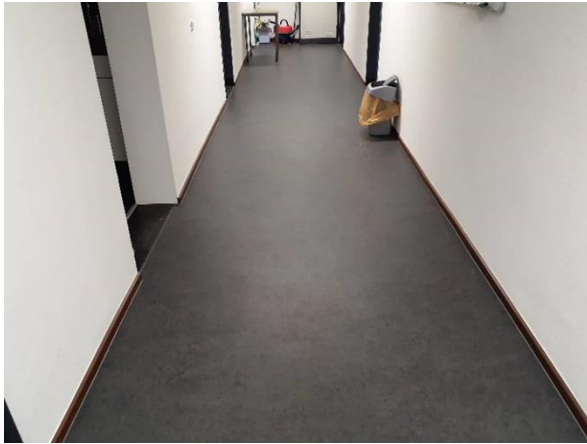
| Ruimte / locatie | Reden niet geïnventariseerd | Verwachte Bron | Foto nr. (bijlage) |
|---|---|---|---|
| Onder de vloerafwerkingen | Geen destructief onderzoek | Diverse | FB04 |

FB04: Onder de zichtbare vloerafwerkingen is geen inspectie mogelijk.

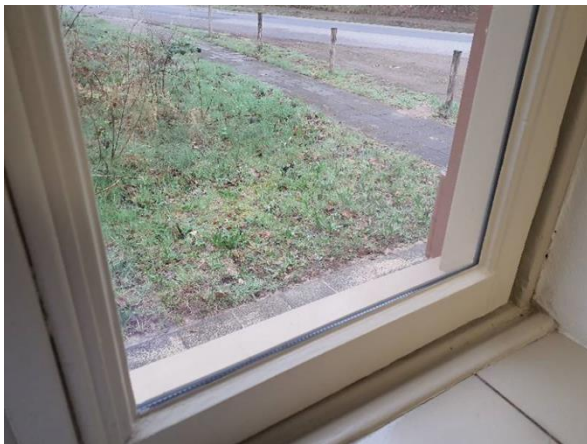
FB05: De beglazing in de ramen is recentelijk vervangen. De beglazingskitten zijn niet asbestverdacht.

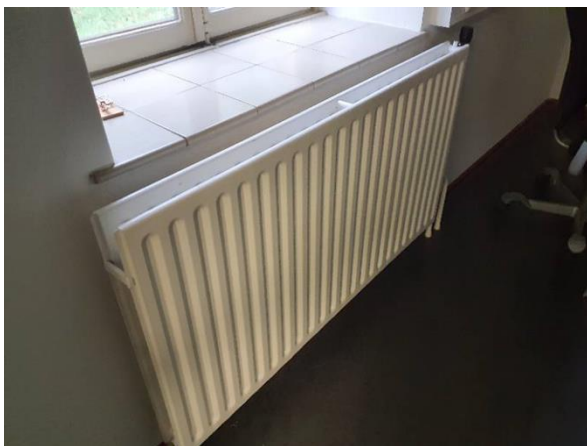
FB06: De radiatoren zijn niet asbestverdacht.

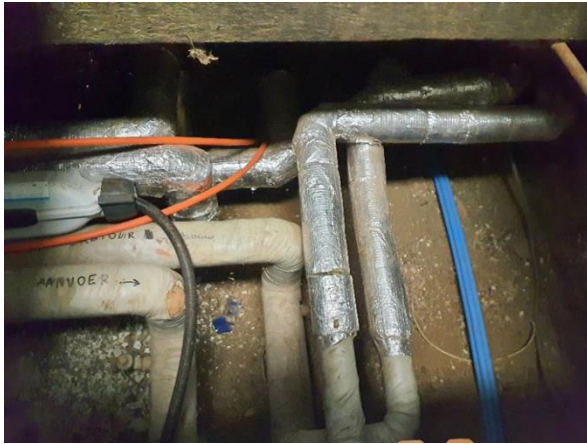
FB07: Het zichtbare leidingwerk is niet asbestverdacht.

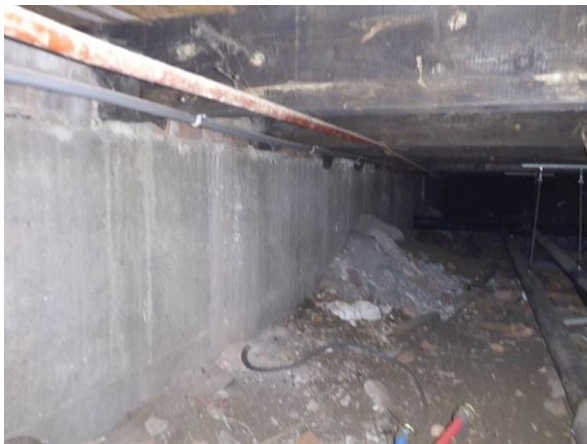
FB08: De bitumen stroken tussen metselwerk en vloerbalken in de kruipruimte zijn conform de oude rapportage niet asbesthoudend.

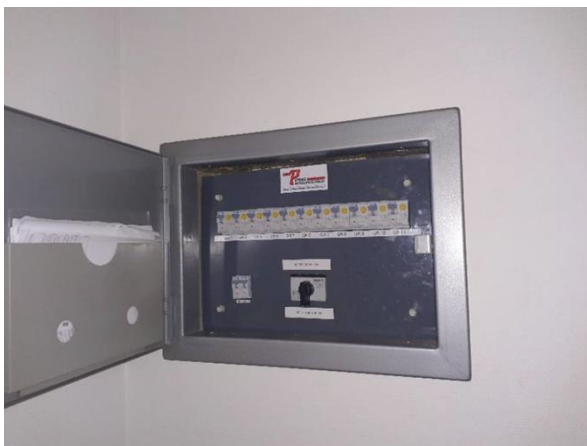
FB09: De LS-schakelaar is conform de oude rapportage niet asbestverdacht.

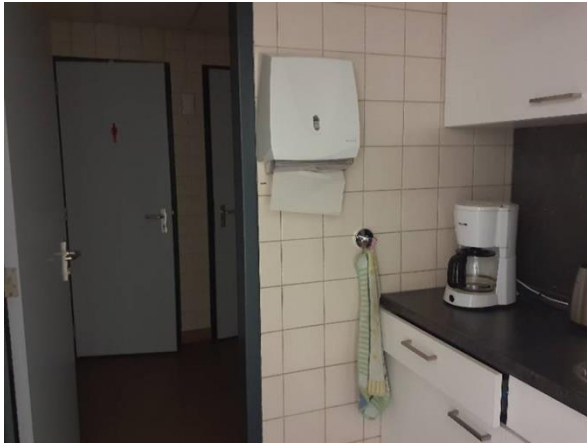
| Ruimte / locatie | Reden niet geïnventariseerd | Verwachte Bron | Foto nr. (bijlage) |
|---|---|---|---|
| Achter het tegelwerk | Geen destructief onderzoek | Diverse | FB10 |

FB10: Achter het tegelwerk is geen inspectie mogelijk.
