# ASBESTINVENTARISATIE

Object 40B18

Projectomvang: Gebouw 36, Uvidcode 3MW-SGC-1P4A-QHC

Asbestinventarisatie

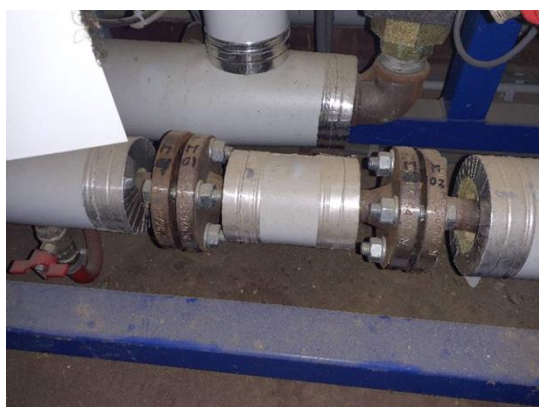
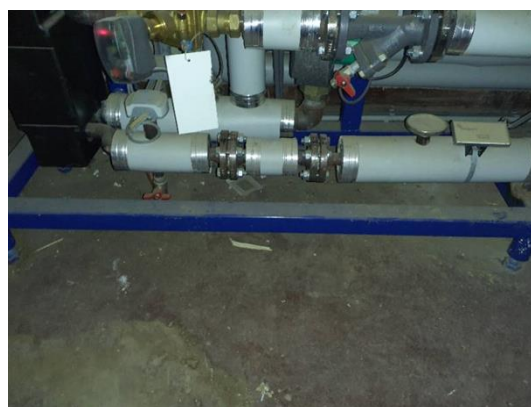
| <b>Bronnummer</b> | B01 | |
| <b>Bron</b> | Pakkingmateriaal | |
| <b>Ruimte</b> | Clement van Maasdijklaan 5D, 2.02 | |
| <b>Omschrijving</b> | Tussen de flenzen van het leidingwerk | |
| <b>Asbestsoort(en)</b> | Chrysotiel | <b>Percentage (%)</b> 30 - 60 |
| <b>Binding</b> | Niet hechtgebonden | |
| <b>Beschadigd</b> | Niet | |

| <b>Verwijderingsmethode</b> | Optie 1: Verpakken<br>Optie 2: Batteryspray<br>Optie 3: Containment | |
| <b>Risicoklasse</b> | Optie 1: 1<br>Optie 2: 1<br>Optie 3: 2 | |

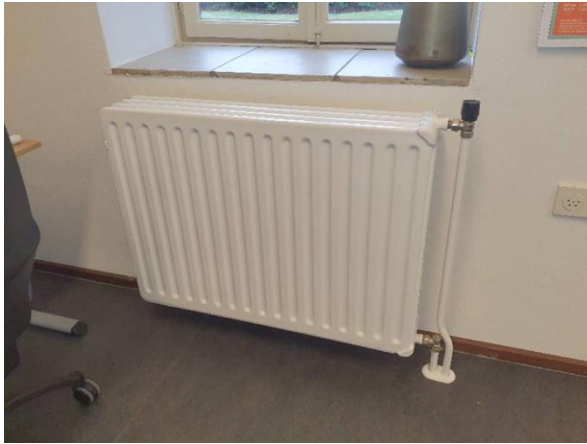
1. Het rapport is 3 jaar geldig na ondertekening, mits het rapport aansluit bij de actuele situatie en de geldende regelgeving.
2. De radiatoren zijn niet asbestverdacht (zie foto in de fotobijlage).

FB01: De radiatoren zijn niet asbestverdacht.

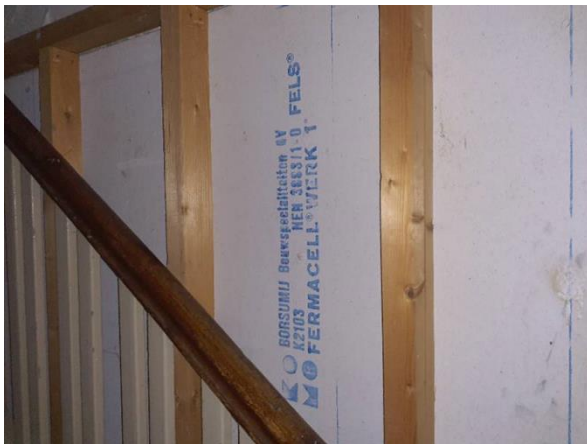
3. De brandvertragende beplating is niet asbestverdacht (zie foto in de fotobijlage).
4. Het dakbeschot is niet asbestverdacht (zie foto in de fotobijlage).

FB02: De brandvertragende beplating is niet asbestverdacht.

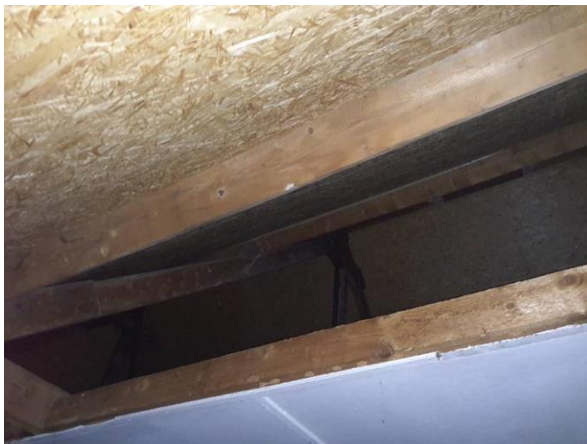
FB03: Het dakbeschot is niet asbestverdacht.

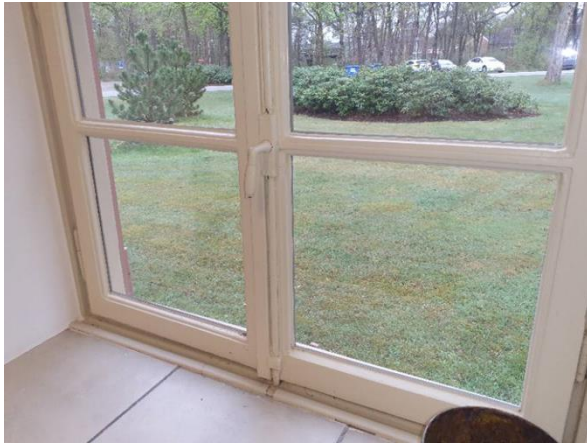
5. De raamkozijnen zijn conform de oude rapportage recentelijk vervangen. De beglazingskit is derhalve niet asbestverdacht (zie foto in de fotobijlage).

FB04: De raamkozijnen zijn conform de oude rapportage recentelijk vervangen. De beglazingskit is derhalve niet asbestverdacht.

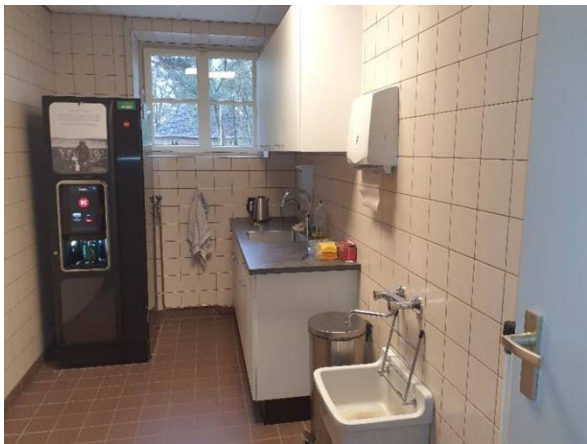
| Ruimte / locatie | Reden niet geïnventariseerd | Verwachte Bron | Foto nr. (bijlage) |
|---|---|---|---|
| Achter het tegelwerk | Geen destructief onderzoek | Diverse | FB05 |

FB05: Achter het tegelwerk is geen inspectie mogelijk.

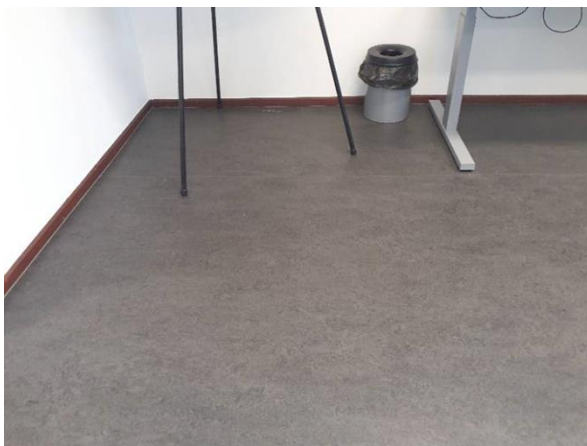
| Ruimte / locatie | Reden niet geïnventariseerd | Verwachte Bron | Foto nr. (bijlage) |
|---|---|---|---|
| Onder de vloerafwerkingen | Geen destructief onderzoek | Diverse | FB06 |

FB06: Onder de zichtbare vloerafwerkingen is geen inspectie mogelijk.

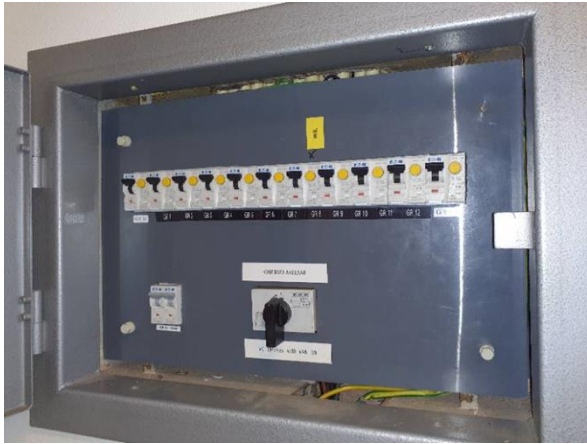
8. De LS- schakelaar is niet asbestverdacht (zie foto in de fotobijlage).
9. Ter plaatse van de binnendeuren met enkel glas kan asbestverdachte kit aanwezig zijn. Dit kan alleen met destructief onderzoek worden bepaald (zie foto in de fotobijlage).

FB07: De LS- schakelaar is niet asbestverdacht.

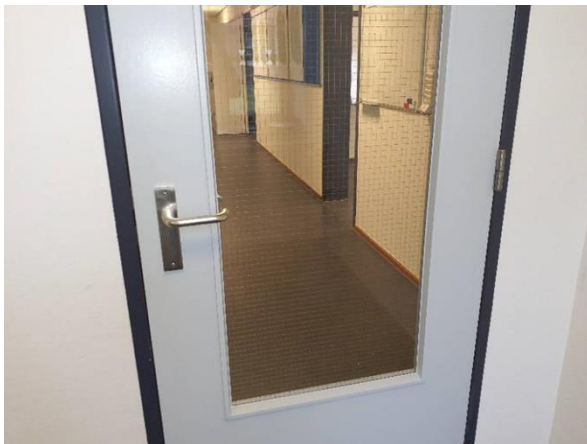
| Ruimte / locatie | Reden niet geïnventariseerd | Verwachte Bron | Foto nr. (bijlage) |
|---|---|---|---|
| Ter plaatse van binnendeuren met enkele beglazing | Geen destructief onderzoek | Kit | FB08 |

FB08: Ter plaatse van de binnendeuren met enkel glas kan asbestverdachte kit aanwezig zijn. Dit kan alleen met destructief onderzoek worden bepaald.

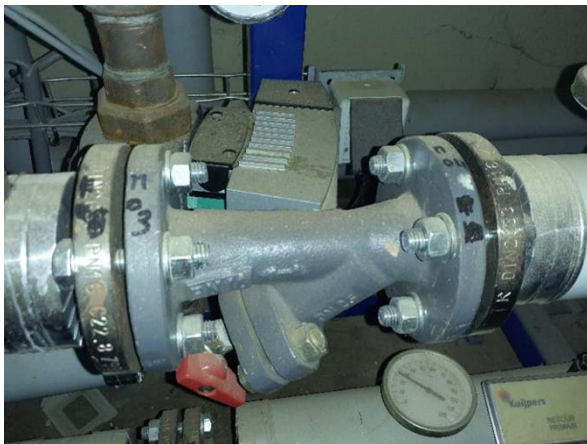
10. Twee flenspakkingen in ruimte 2.02 zijn conform de oude rapportage niet asbesthoudend (zie foto in de fotobijlage).

FB09: Twee flenspakkingen in ruimte 2.02 zijn conform de oude rapportage niet asbesthoudend.
