# ASBESTINVENTARISATIE

Object 40B18

Projectomvang: Gebouw 37, Uvidcode 11H-S1J-6VVC-FDH

Clement van Maasdijklaan 5D

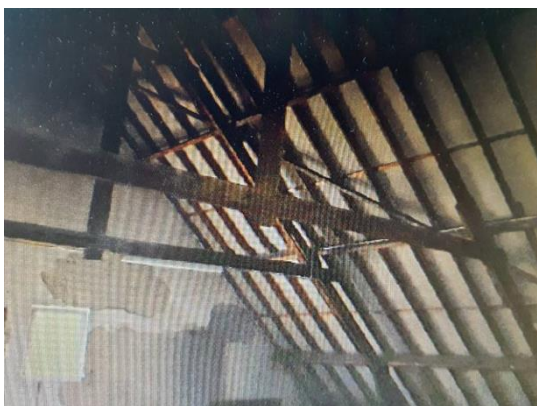
Fotonummer: F01

| <b>Bron</b> | Cementgebonden product | |
| <b>Omschrijving</b> | Als dakbeschot | |
| <b>Asbestsoort(en)</b> | Chrysotiel | <b>Percentage (%)</b> 2 - 5 |
| <b>Beschadigd</b> | Niet | |
| <b>Risicoklasse</b> | 2 | |
| <b>Toelichting / advies:</b> | Er is gebruik gemaakt van de oude analyse. | |

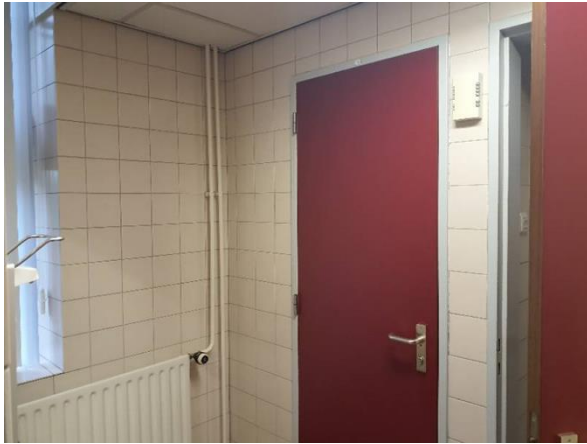
3. Achter het tegelwerk is geen inspectie mogelijk (zie foto in de fotobijlage).
4. Onder de zichtbare vloerafwerkingen is geen inspectie mogelijk (zie foto in de fotobijlage).

FB01: Achter het tegelwerk is geen inspectie mogelijk.

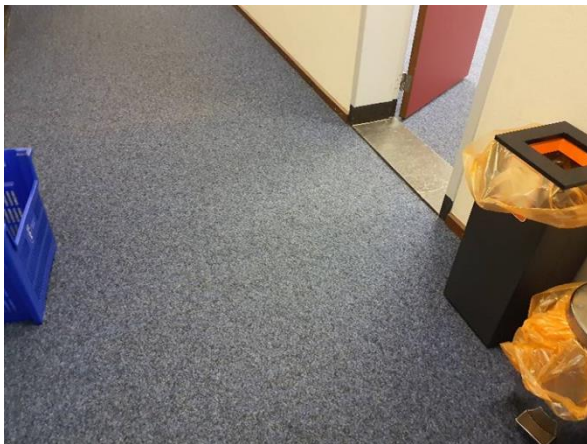
FB02: Onder de zichtbare vloerafwerkingen is geen inspectie mogelijk.

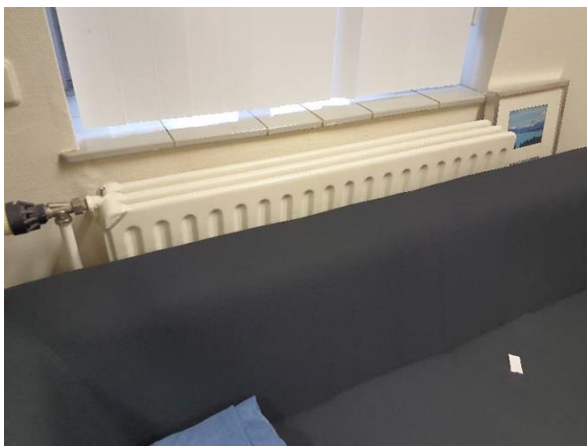
5. De radiatoren zijn niet asbestverdacht (zie foto in de fotobijlage).
6. De beglazingskit en stopverf in de buitengevel is conform de oude rapportage niet asbesthoudend (zie foto in de fotobijlage).

FB03: De radiatoren zijn niet asbestverdacht.

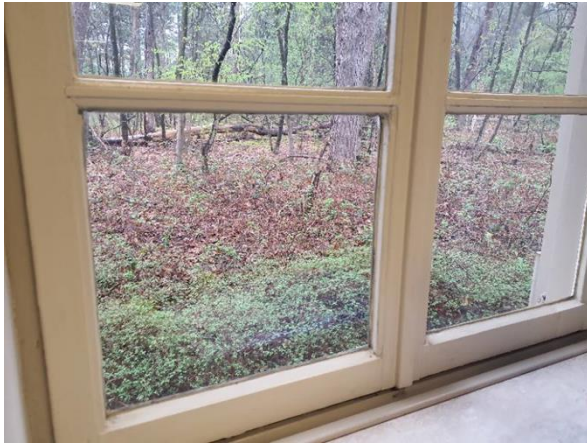
FB04: De beglazingskit en stopverf in de buitengevel is conform de oude rapportage niet asbesthoudend

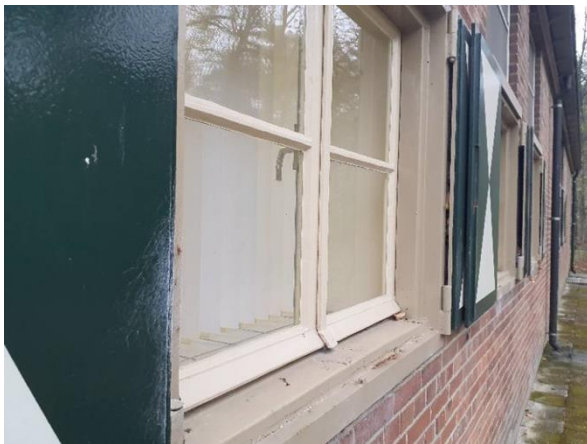
FB05: De beglazingskit en stopverf in de buitengevel is conform de oude rapportage niet asbesthoudend

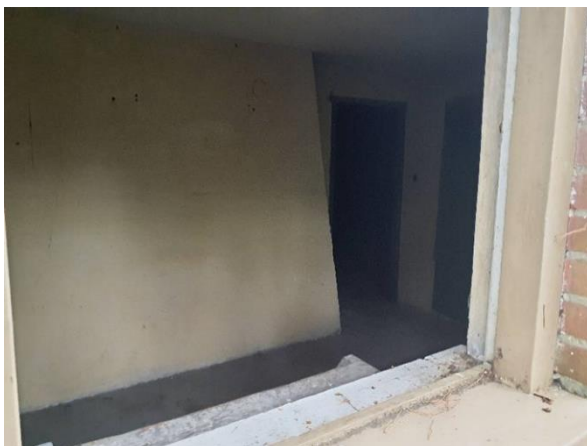
1. Het rapport is 3 jaar geldig na ondertekening, mits het rapport aansluit bij de actuele situatie en de geldende regelgeving.
2. In de gemetselde kanalen is geen inspectie mogelijk (zie foto in de fotobijlage).

FB06: In de gemetselde kanalen is geen inspectie mogelijk.

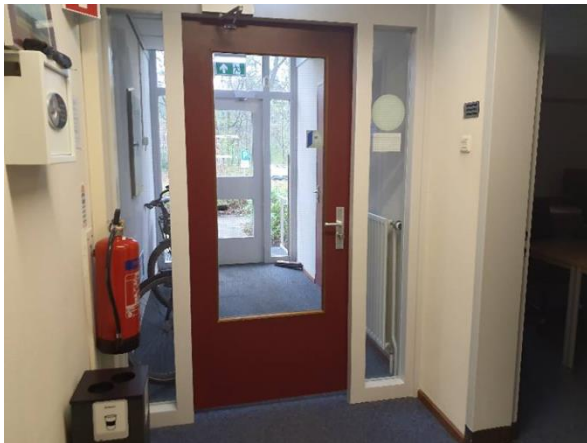
| Ruimte / locatie | Reden niet geïnventariseerd | Verwachte Bron | Foto nr. (bijlage) |
|---|---|---|---|
| Ter plaatse van binnendeuren met enkele beglazing | Geen destructief onderzoek | Kit | FB07 |

7. Ter plaatse van de binnendeuren met enkel glas kan asbestverdachte kit aanwezig zijn. Dit kan alleen met destructief onderzoek worden bepaald (zie foto in de fotobijlage).

FB07: Ter plaatse van de binnendeuren met enkel glas kan asbestverdachte kit aanwezig zijn. Dit kan alleen met destructief onderzoek worden bepaald.

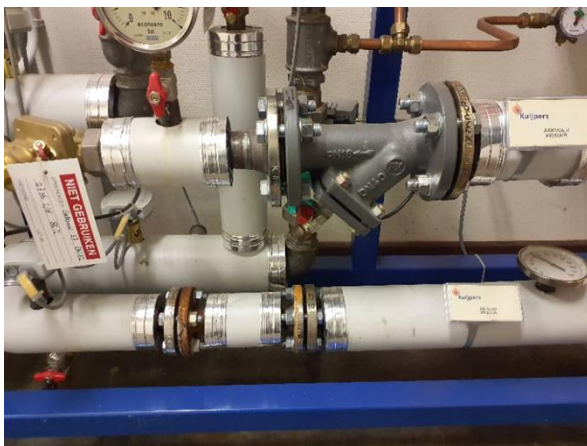
FB09: De flenspakkingen tussen het leidingwerk in ruimte 1.17, zijn conform de oude rapportage niet asbesthoudend.

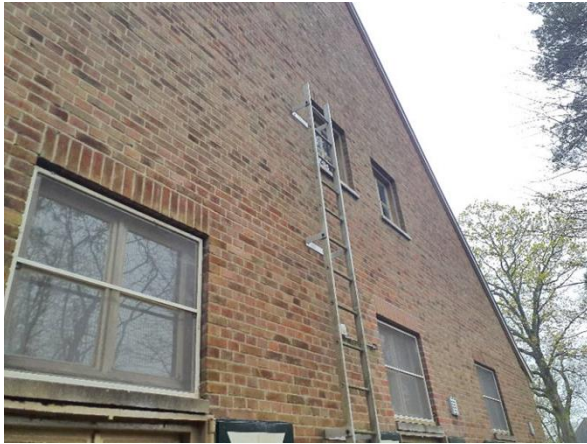
FB10: De 1e verdieping is alleen via een ladder / raam aan de buitenzijde van het gebouw te betreden. Dit kan om veiligheidsredenen niet worden uitgevoerd. Er wordt vanuit gegaan dat het dakbeschot (bron B01) nog aanwezig is en de staat van het materiaal onveranderd.
