# ASBESTINVENTARISATIE

Object 40B18

Projectomvang: Gebouw 38, Uvidcode 4Q0-JYQ-A2DA-X0V

Clement van Maasdijklaan 5D

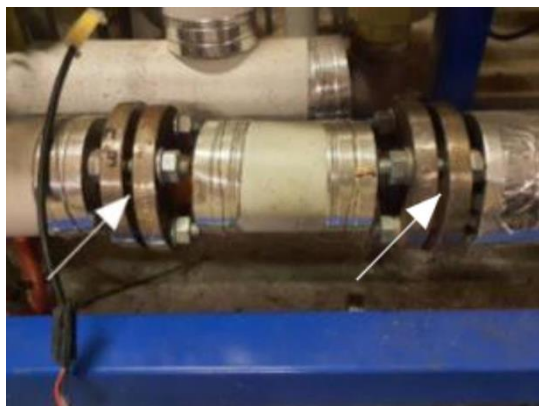
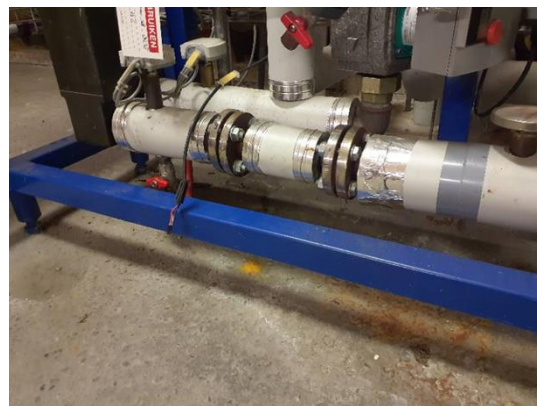
Fotonummer: F01

| <b>Bronnummer</b> | B01 | |
| <b>Bron</b> | Pakkingmateriaal | |
| <b>Omschrijving</b> | Tussen de flenzen van het leidingwerk | |
| <b>Asbestsoort(en)</b> | Chrysotiel | <b>Percentage (%)</b> 30 - 60 |
| <b>Binding</b> | Niet hechtgebonden | |
| <b>Beschadigd</b> | Niet | |
| <b>Toelichting / advies:</b> | Er is gebruik gemaakt van de oude analyse. | |

| <b>Verwijderingsmethode</b> | Optie 1: Verpakken<br>Optie 2: Batteryspray<br>Optie 3: Containment | |
| <b>Risicoklasse</b> | Optie 1: 1<br>Optie 2: 1<br>Optie 3: 2 | |

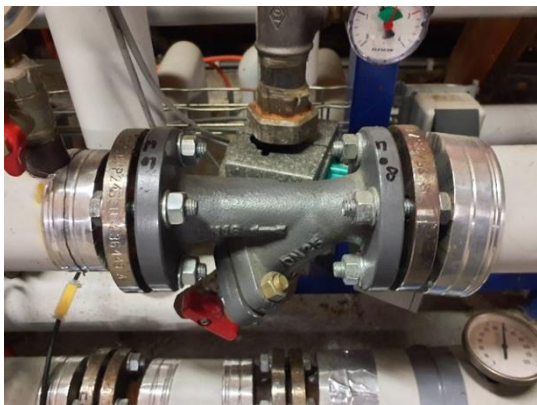
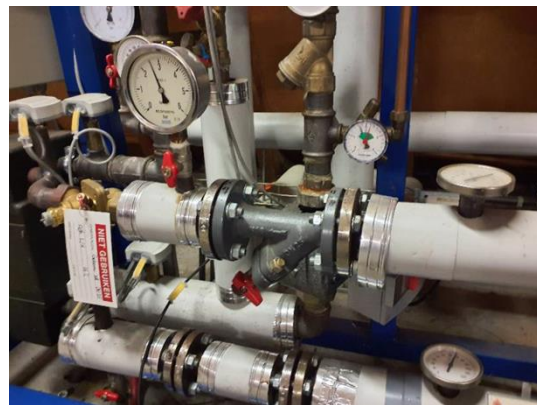
Fotonummer: F03

| Bronnummer | B02 | |
| <b>Bron</b> | Pakkingmateriaal | |
| <b>Asbestsoort(en)</b> | Niet aantoonbaar | <b>Percentage (%)</b> < 0,1 |
| <b>Toelichting / advies:</b> | Na analyse blijkt dit materiaal geen asbest te bevatten. Er is gebruik gemaakt van de oude analyses. | |

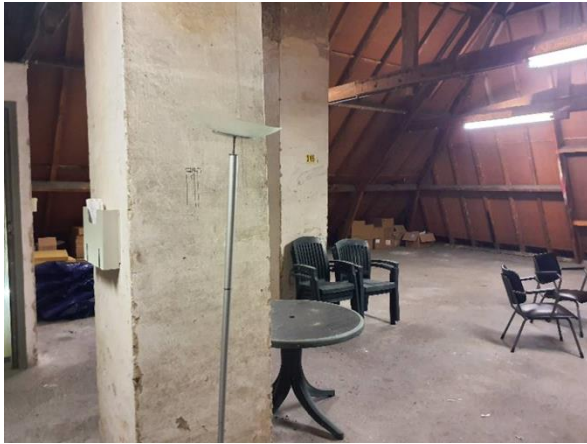
| Ruimte / locatie | Reden niet geïnventariseerd | Verwachte Bron | Foto nr. (bijlage) |
|---|---|---|---|
| Gemetselde kanalen | Geen destructief onderzoek | Cementgebonden product | FB01 |

1. Het rapport is 3 jaar geldig na ondertekening, mits het rapport aansluit bij de actuele situatie en de geldende regelgeving.
2. In de gemetselde kanalen is geen inspectie mogelijk (zie foto in de fotobijlage).

FB01: In de gemetselde kanalen is geen inspectie mogelijk.

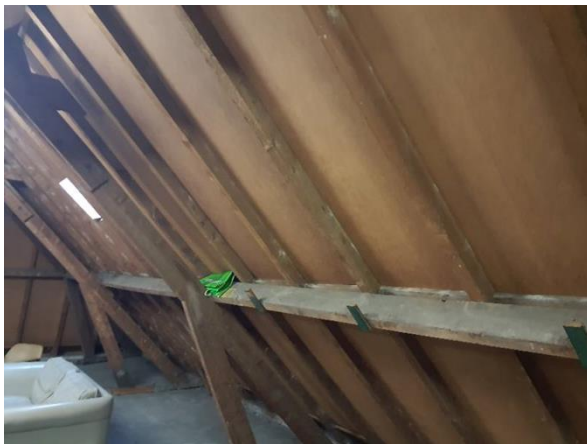
FB02: Het dakbeschot is niet asbestverdacht.

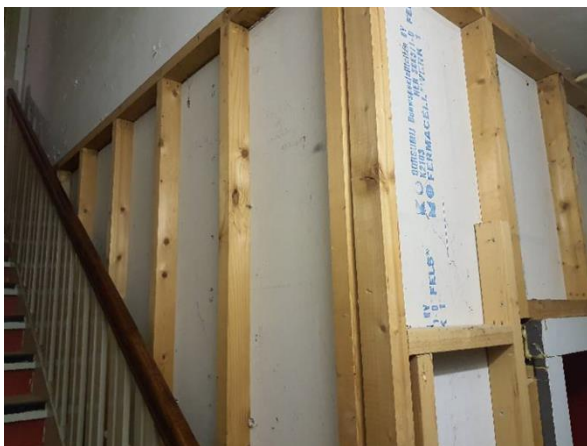
FB03: De brandvertragende beplating is niet asbestverdacht.

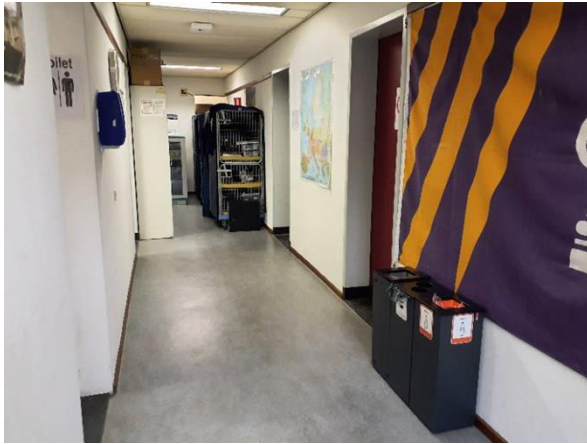
| Ruimte / locatie | Reden niet geïnventariseerd | Verwachte Bron | Foto nr. (bijlage) |
|---|---|---|---|
| Onder de vloerafwerkingen | Geen destructief onderzoek | Diverse | FB04 |

FB04: Onder de zichtbare vloerafwerkingen is geen inspectie mogelijk.

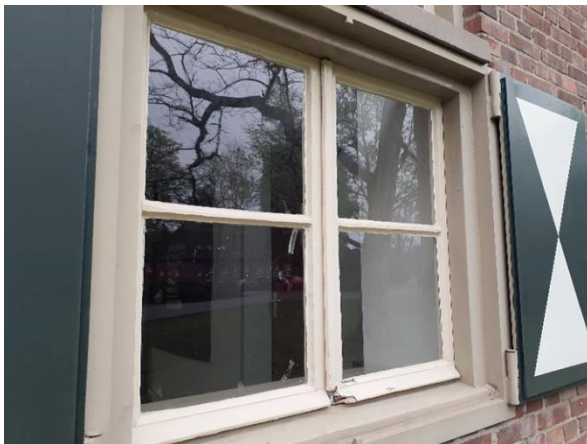
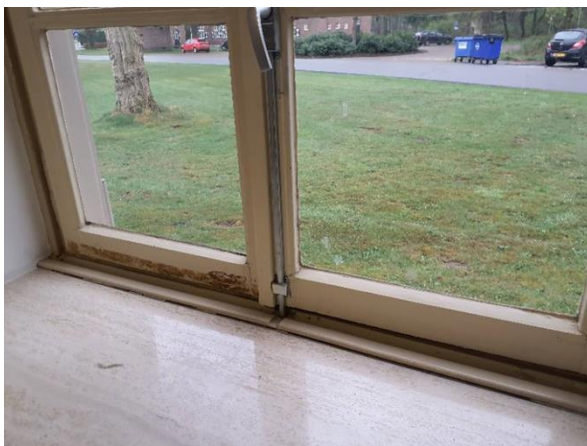
FB05: De beglazingskit en stopverf is conform de oude rapportage niet asbesthoudend.

FB06: De beglazingskit en stopverf is conform de oude rapportage niet asbesthoudend.

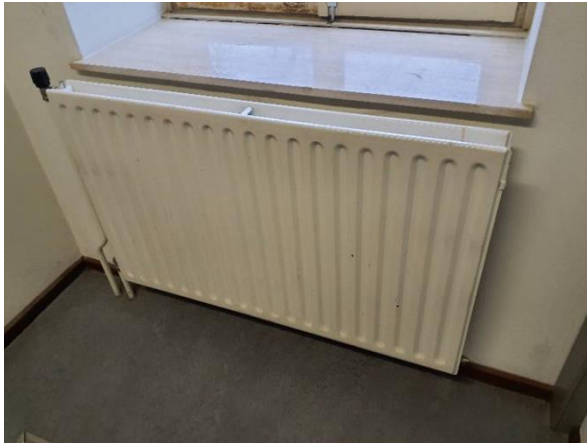
FB07: De radiatoren zijn niet asbestverdacht.

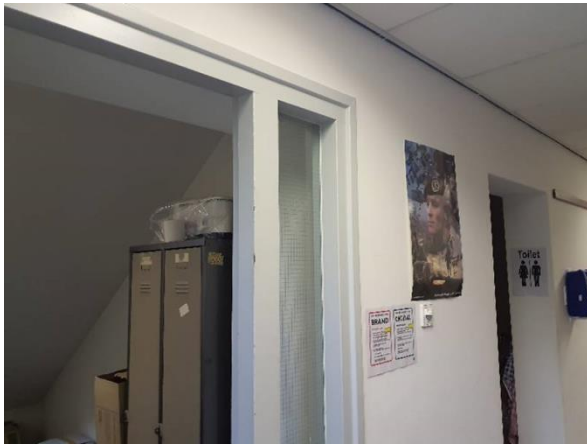
| Ruimte / locatie | Reden niet geïnventariseerd | Verwachte Bron | Foto nr. (bijlage) |
|---|---|---|---|
| Ter plaatse van binnenkozijnen met enkele beglazing | Geen destructief onderzoek | Kit | FB08 |

FB08: Ter plaatse van de binnenkozijnen met enkel glas kan asbestverdachte kit aanwezig zijn. Dit kan alleen met destructief onderzoek worden bepaald.

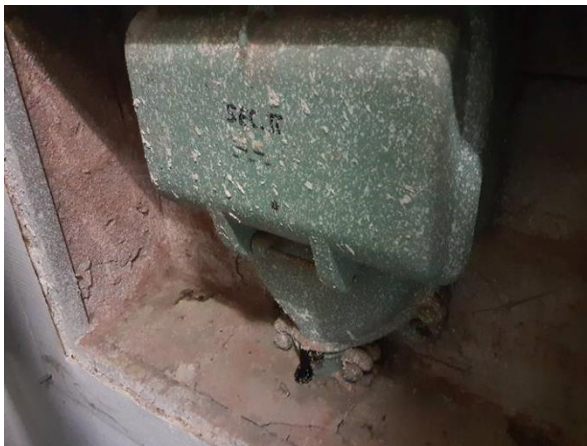
FB09: Het koord in het elektrakastje is conform de oude rapportage niet asbesthoudend.
