# ASBESTINVENTARISATIE

Object 40B18

Projectomvang: Gebouw 41, Uvidcode 60G-V2K-N5YS-VMT

Clement van Maasdijklaan 5D

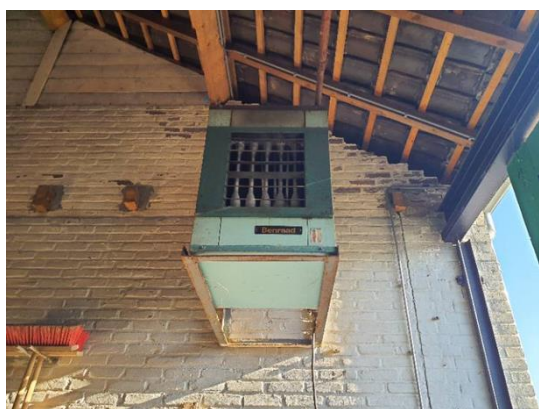
Fotonummer: F01

| <b>Toelichting / advies:</b> | <p>Het betreft een luchtverwarmer / heater van het merk Benraad, type MA15. Een pakking bij het kijkglas is bemonsterd, die is asbestvrij.</p> <p>Op basis van gegevens van de fabrikant wordt de luchtverwarmer beoordeeld als asbesthoudend</p> | | |

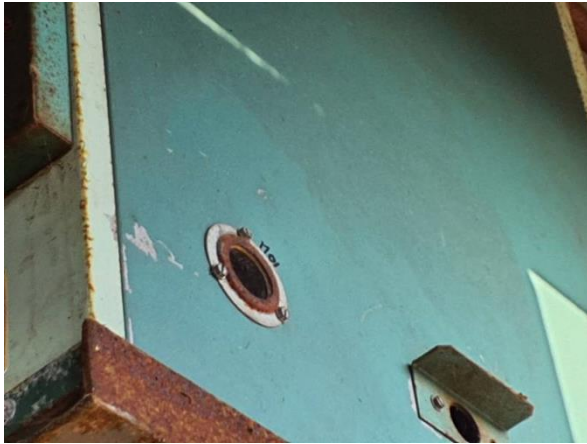
1. Het rapport is 3 jaar geldig na ondertekening, mits het rapport aansluit bij de actuele situatie en de geldende regelgeving.
2. De pakking ter plaatse van het kijkglas is conform de oude rapportage niet asbesthoudend (zie foto in de fotobijlage).
3. Achter het tegelwerk is geen inspectie mogelijk (zie foto in de fotobijlage).
4. Er is geen dakbeschot aanwezig (zie foto in de fotobijlage).
5. De stopverf/ beglazingskit is conform de oude rapportage niet asbesthoudend (zie foto in de fotobijlage).

FB01: De pakking ter plaatse van het kijkglas is conform de oude rapportage niet asbesthoudend.

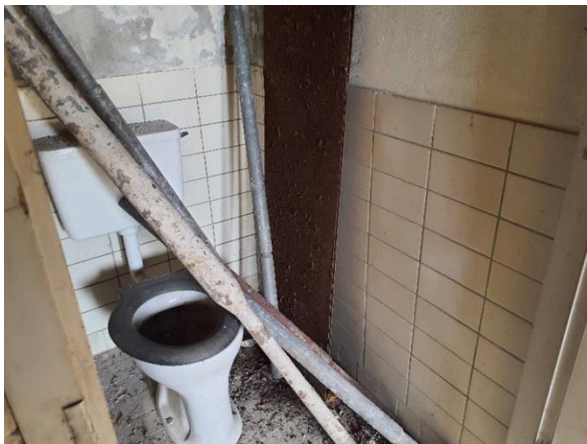
| Ruimte / locatie | Reden niet geïnventariseerd | Verwachte Bron | Foto nr. (bijlage) |
|---|---|---|---|
| Achter het tegelwerk | Geen destructief onderzoek | Diverse | FB02 |

FB02: Achter het tegelwerk is geen inspectie mogelijk.

**Onderzoeksbependingen:** Opgemerkt wordt dat voor de verborgen asbesthoudende bronnen destructief onderzoek noodzakelijk is. Dat houdt in dat er breek-/sloopwerkzaamheden worden uitgevoerd met handgereedschap om deze bronnen op te sporen. De sloopwerkzaamheden worden uitgevoerd zonder de bouwkundige integriteit van het bouwwerk / object aan te tasten.

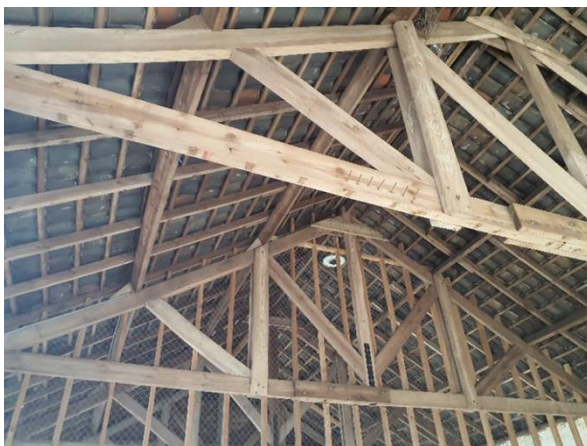
FB03: Er is geen dakbeschot aanwezig.

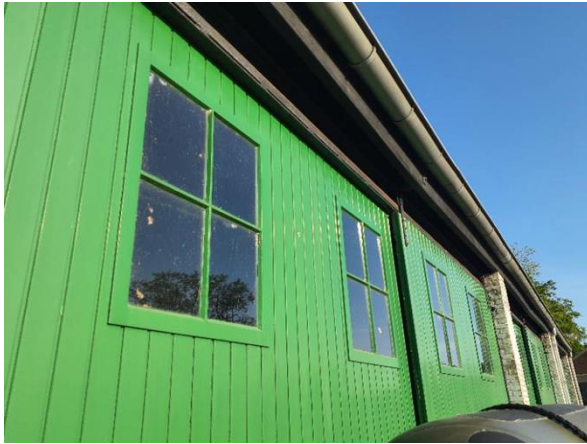
FB04: De stopverf/ beglazingskit is conform de oude rapportage niet asbesthoudend.
