# ASBESTINVENTARISATIE

Object 40B18

Projectomvang: Gebouw 48, Uvidcode 09C-8CYCYK6-S4P

Clement van Maasdijklaan 5D

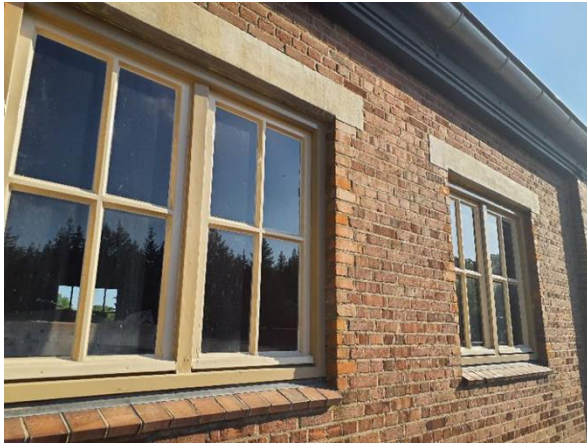
FB01: De raamkozijnen zijn conform de oude rapportage recentelijk geschilderd. De beglazingskit en stopverf daarbij volledig vervangen.

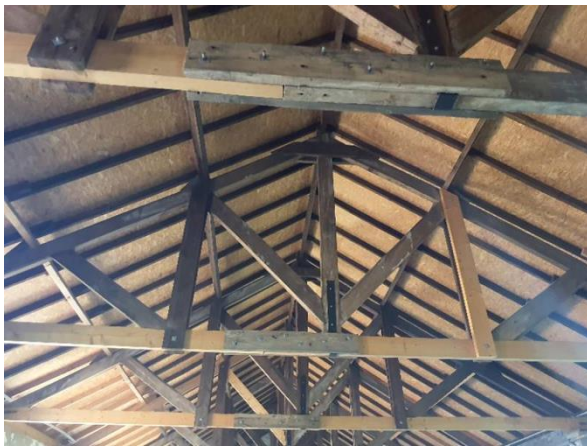
FB02: Het dakbeschot is niet asbestverdacht.

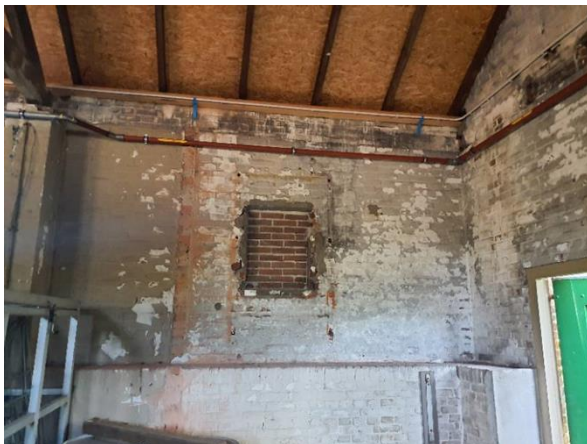
| Document omschrijving / referentie | Omschrijving verwachte bron | Wel / niet aangetroffen | Bronnr. |
|---|---|---|---|
| P20-1018-588 | Luchtverwarmer | Nee | - |
| P20-1018-588 | LS-schakelaar | Nee | - |

FB03: De asbesthoudende LS-schakelaar en luchtverhitter welke in de oude rapportage wordt benoemd is niet meer aanwezig.

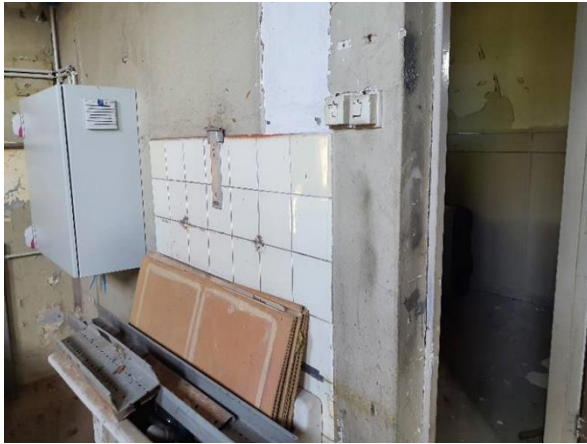
| Ruimte / locatie | Reden niet geïnventariseerd | Verwachte Bron | Foto nr. (bijlage) |
|---|---|---|---|
| Achter het tegelwerk | Geen destructief onderzoek | Diverse | FB04 |

FB04: Achter het tegelwerk is geen inspectie mogelijk.

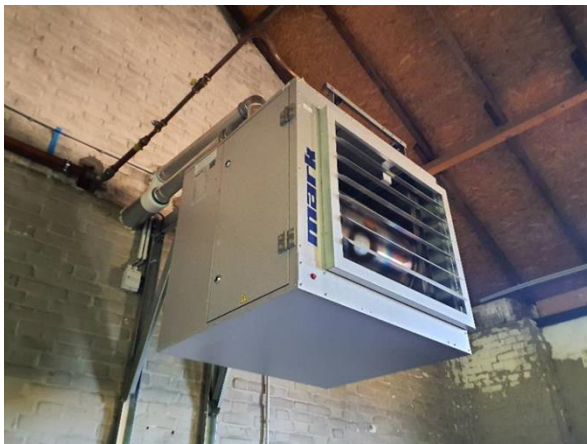
FB05: De Mark luchtverhitters zijn van het fabricagejaar 2022.
