ASBESTINVENTARISATIE CONFORM PROCESSCHEMA

40B1847

Clement van Maasdijklaan 5

P20-1018-518

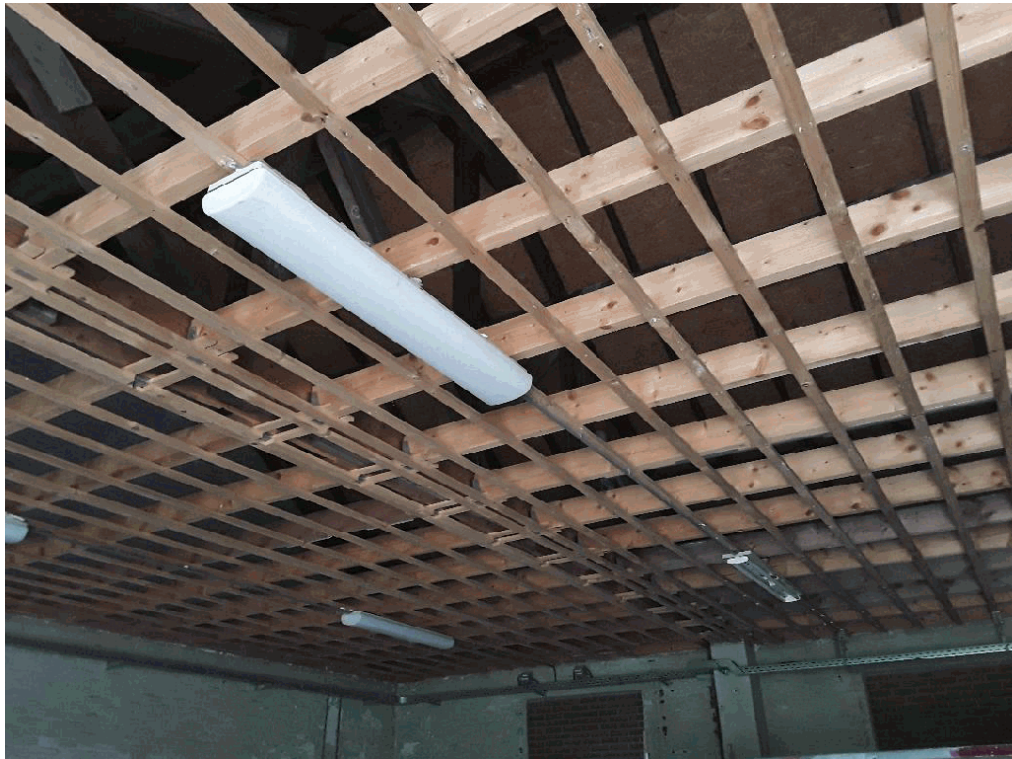
40B1847, geen asbestverdachte materialen aangetroffen

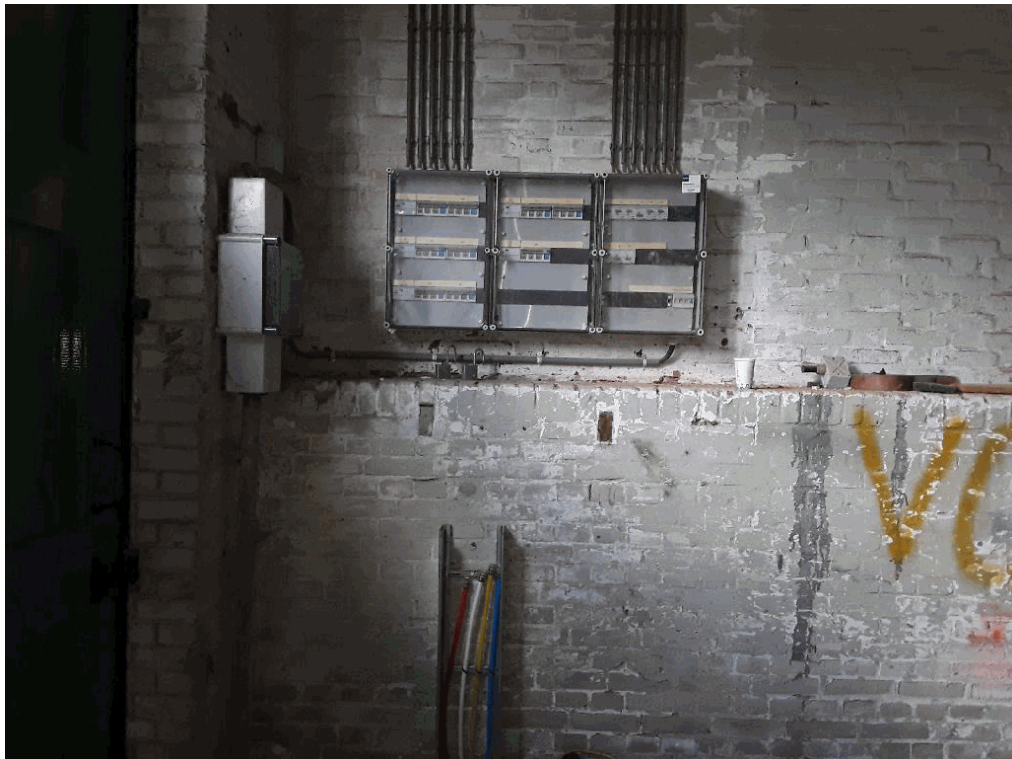
| | AANWEZIG (JA/NEE) | RUIMTE | BIJZONDERHEDEN |
|---|---|---|---|
| Elektrische installaties | ja | diverse | Niet asbestverdacht |

40B1847, elektrische installatie: niet asbestverdacht

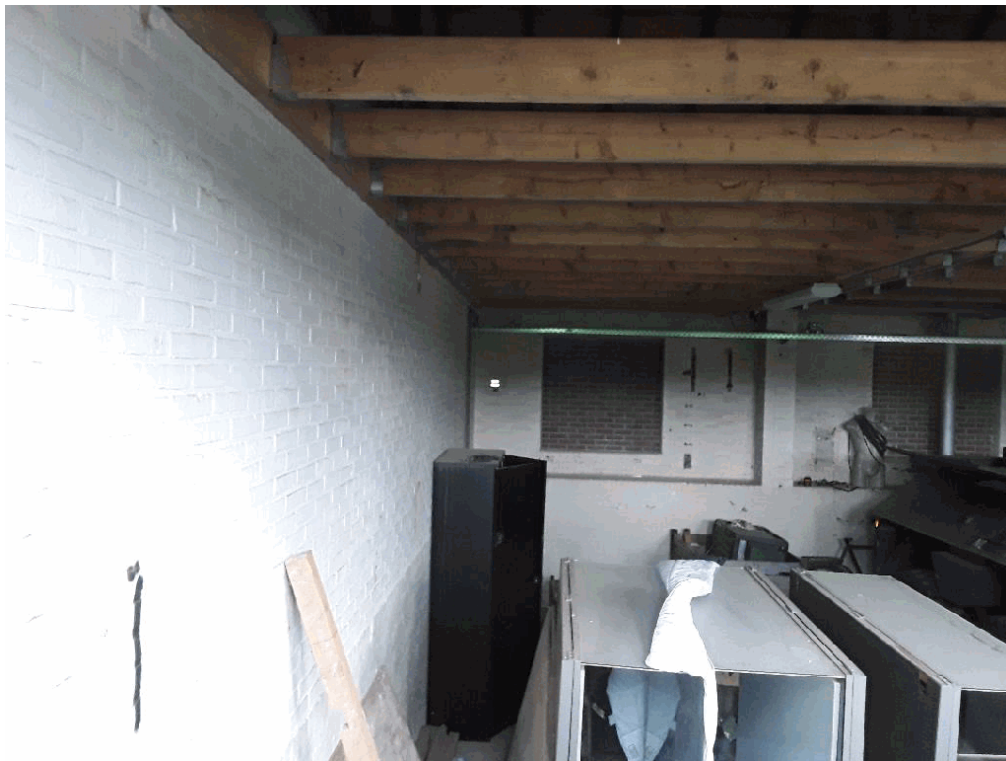
| LOCATIE | BRONNAAM | INFORMATIEBRON | AANWEZIG |
|---|---|---|---|
| Clement van Maasdijklaan 5 40B1847 begane grond 1, 2, 3 | plafondafwerking | Eerdere inventarisatie | gesaneerd |

40B1847, plafond: reeds gesaneerd

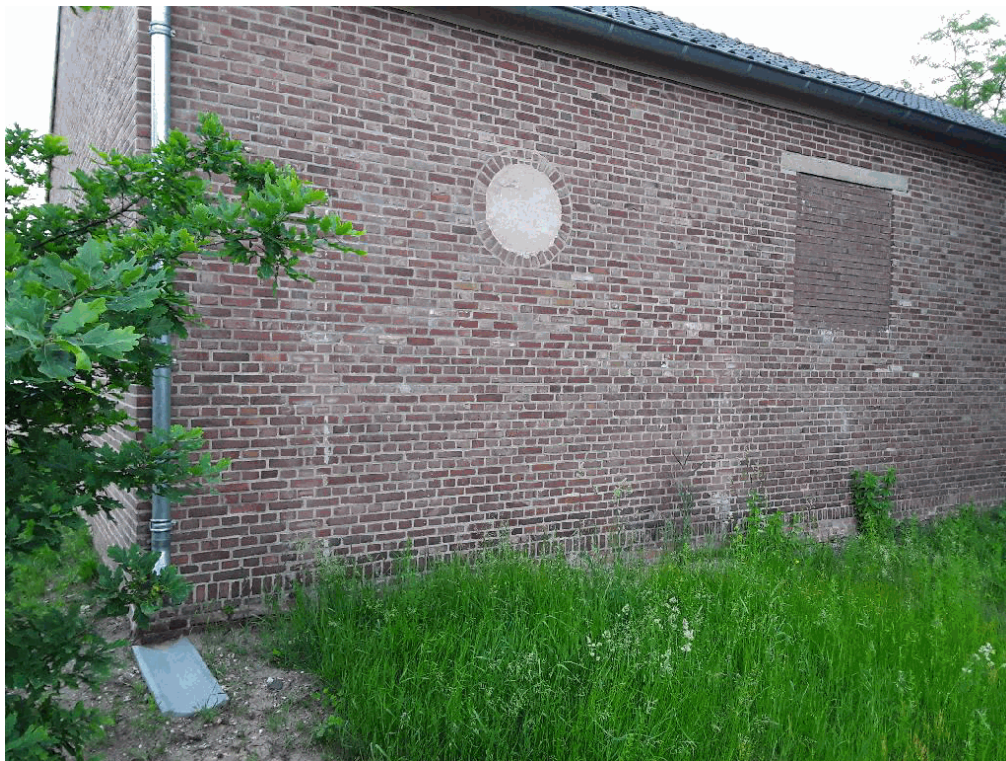
| HISTORISCHE GEGEVENS | |
|---|---|
| Verbouwingen: | Geen gegevens beschikbaar. Twee aanbouwen zijn echter bij de inspectie niet meer aangetroffen |

40B1847, aanbouwen linker- en achterzijde met golfplaten: reeds verwijderd/gesaneerd

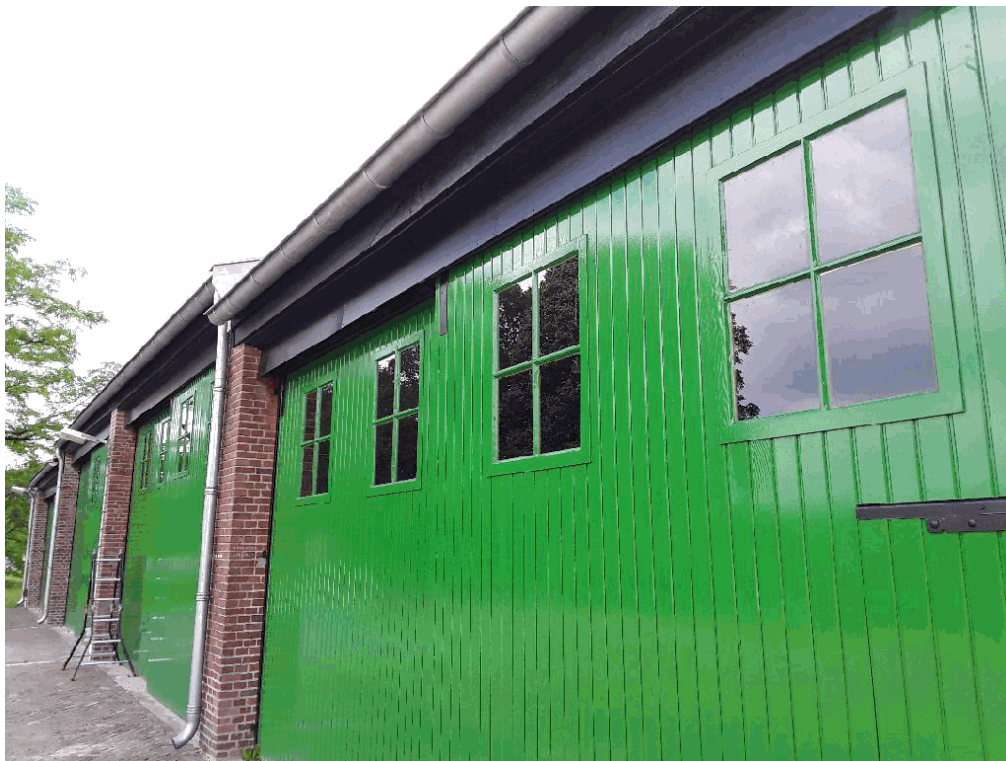
| SOORT | KENMERK, OMSCHRIJVING | ALGEMENE BEVINDINGEN |
|---|---|---|
| (Ex-)werknemer | Medewerker dhr. T. Hendriks van RVB gesproken omtrent onderhoud gebouw | Gevelkozijnen recent geschilderd waarbij kit en stopverf geheel zijn verwijderd en opnieuw aangebracht |

40B1847, gevelkozijnen: recent beglazing vervangen/geschilderd (zie deskreseach)
