# ASBESTINVENTARISATIE

Object 40B18

Projectomvang: Gebouw 56, Uvidcode 354-VXY-8XAR-TG8

Clement van Maasdijklaan 5D

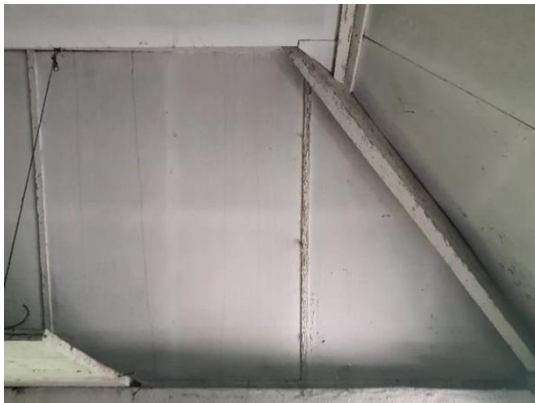
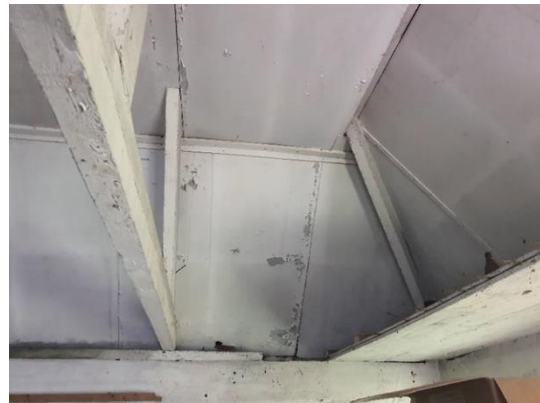
| <b>Bronnummer</b> | B01 | |
| <b>Bron</b> | Cementgebonden product | |
| <b>Omschrijving</b> | Als plafondbeplating | |
| <b>Asbestsoort(en)</b> | Chrysotiel | <b>Percentage (%)</b> 2 - 5 |
| <b>Beschadigd</b> | Niet | |
| <b>Risicoklasse</b> | 2 | |
| <b>Toelichting / advies:</b> | Er is gebruik gemaakt van de analyse uit de oude rapportage. Het betreft plafondafwerking tegen het plafond en de schuine zijden van de houten dakconstructie. | |

| <b>Verwijderingsmethode</b> | Containment | |

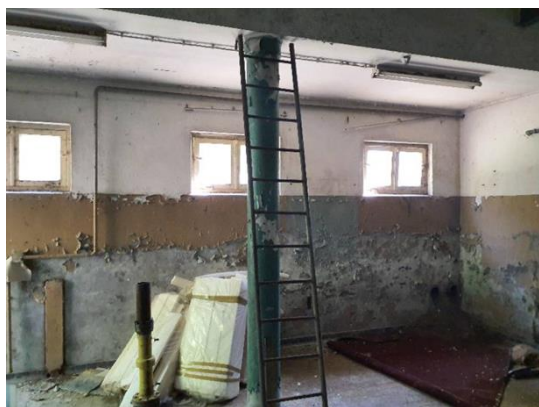
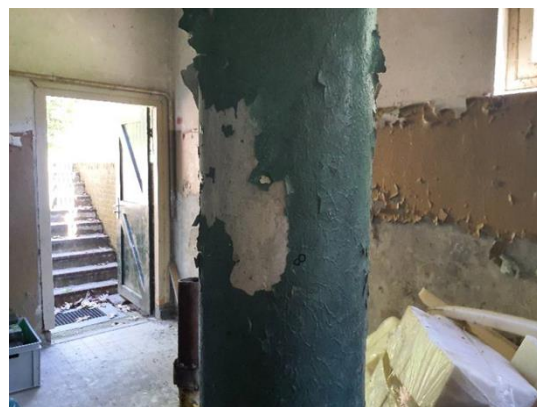
| <b>Bronnummer</b> | B02 | |
| <b>Bron</b> | Cementgebonden product | |
| <b>Omschrijving</b> | Buismateriaal toegepast als kolom | |
| <b>Asbestsoort(en)</b> | Chrysotiel | <b>Percentage (%)</b> 2 - 5 |
| <b>Beschadigd</b> | Niet | |
| <b>Risicoklasse</b> | 2 | |
| <b>Toelichting / advies:</b> | Er is gebruik gemaakt van de analyse uit de oude rapportage. | |

| <b>Verwijderingsmethode</b> | Containment | |

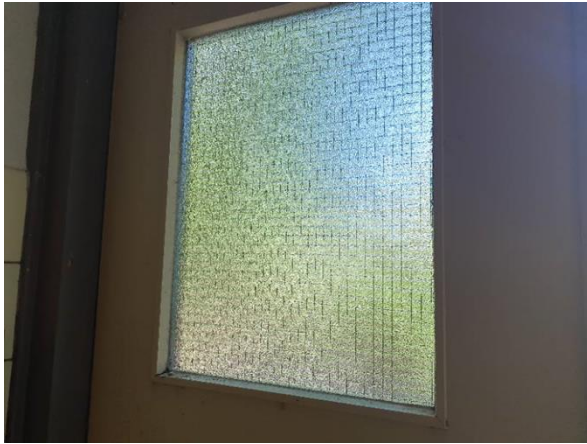
FB01: De beglazingskit en stopverf in de buitengevel is conform de oude rapportage niet asbesthoudend.

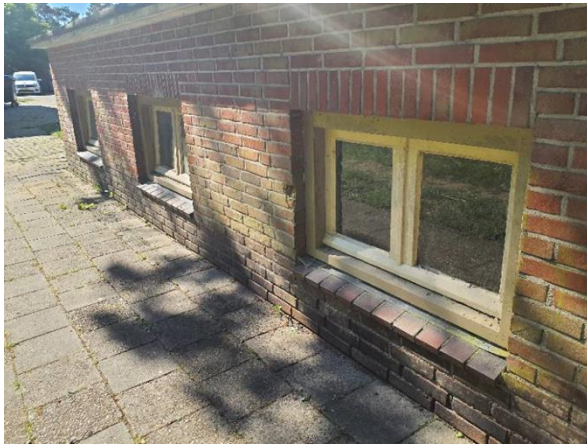
FB02: De beglazingskit en stopverf in de buitengevel is conform de oude rapportage niet asbesthoudend.

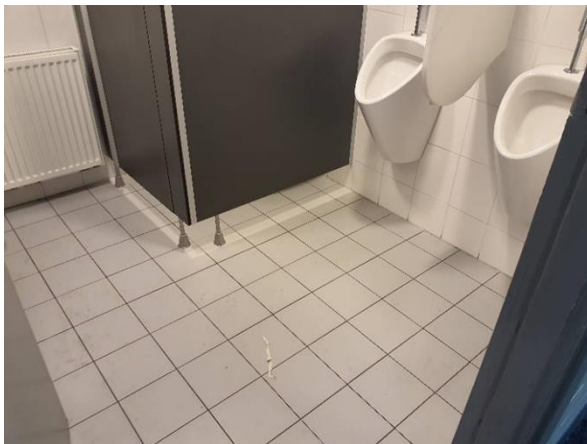
| Ruimte / locatie | Reden niet geïnventariseerd | Verwachte Bron | Foto nr. (bijlage) |
|---|---|---|---|
| Achter het tegelwerk | Geen destructief onderzoek | Diverse | FB03 |

FB03: Achter het tegelwerk is geen inspectie mogelijk.

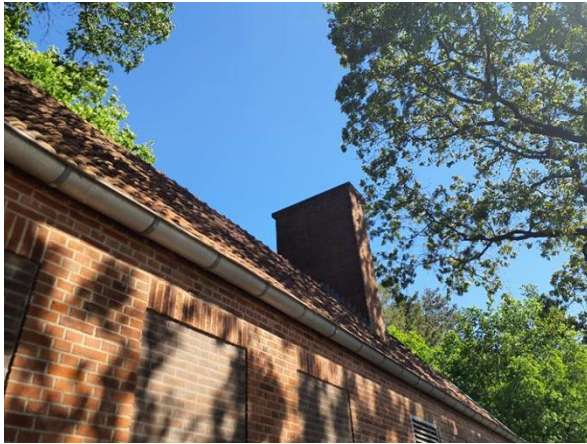
| Ruimte / locatie | Reden niet geïnventariseerd | Verwachte Bron | Foto nr. (bijlage) |
|---|---|---|---|
| Gemetselde kanalen | Geen destructief onderzoek | Cementgebonden product | FB04, FB06 |

FB04: In gemetselde kanalen en schachten is geen inspectie mogelijk.

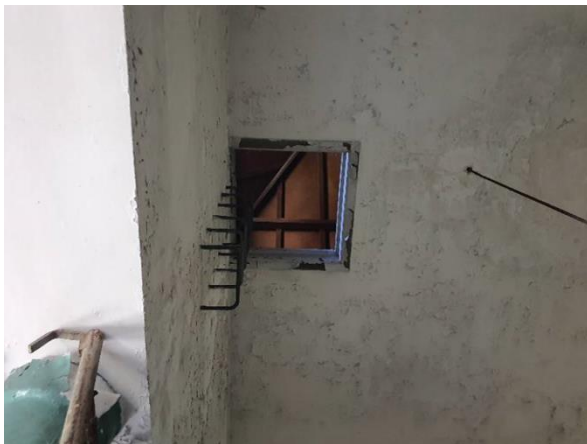
| Ruimte / locatie | Reden niet geïnventariseerd | Verwachte Bron | Foto nr. (bijlage) |
|---|---|---|---|
| De 1e verdieping / zolder | Veiligheid / onbereikbaar | Diverse | FB05 |

FB05: De 1e verdieping/ zolder is ontoegankelijk en is derhalve niet onderzocht.

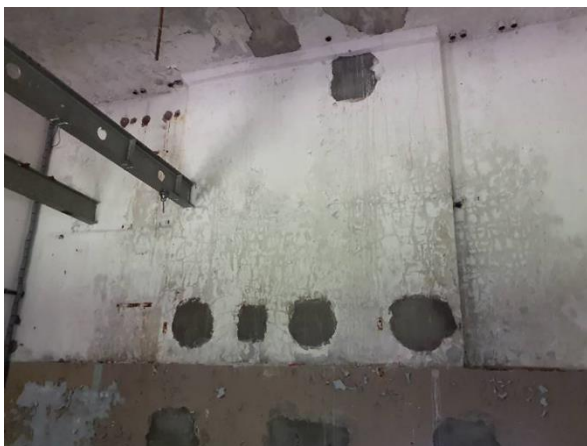
FB06: In gemetselde kanalen en schachten is geen inspectie mogelijk.
