# ASBESTINVENTARISATIE

Object 40B18

Projectomvang: Gebouw 57, Uvidcode 4ED-1AB-BF70-Z56

Clement van Maasdijklaan 5D

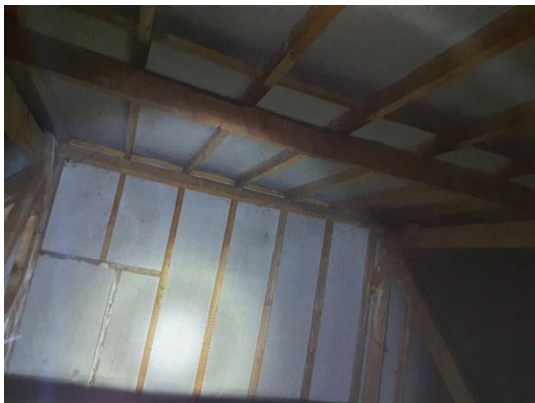
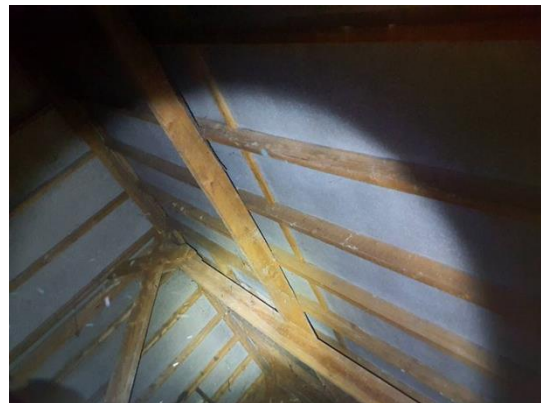
| <b>Bronnummer</b> | B01 | |
| <b>Bron</b> | Cementgebonden product | |
| <b>Ruimte</b> | Clement van Maasdijklaan 5D, Dakconstructie | |
| <b>Omschrijving</b> | Als dakbeschot | |
| <b>Asbestsoort(en)</b> | Chrysotiel | <b>Percentage (%)</b> 2 - 5 |
| <b>Hoeveelheid</b> | 335 m <sup>2</sup> | |
| <b>Beschadigd</b> | Licht | |
| <b>Risicoklasse</b> | 2 | |
| <b>Toelichting / advies:</b> | Er is gebruik gemaakt van de analyse uit de oude rapportage. | |

| <b>Verwijderingsmethode</b> | Openlucht | |

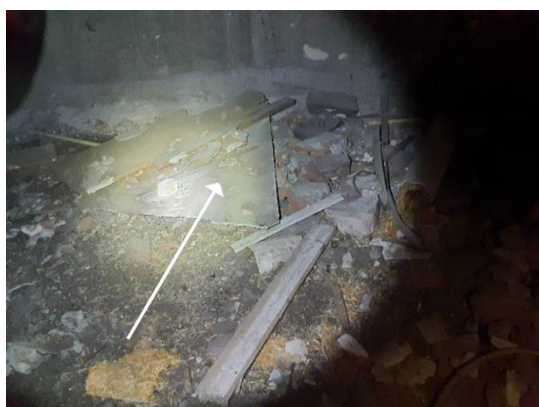
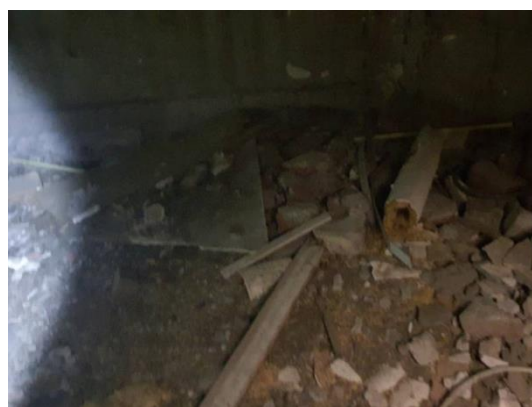
| Bronnummer | B02 | |
| <b>Bron</b> | Cementgebonden product | |
| <b>Ruimte</b> | Clement van Maasdijklaan 5D, Kruipruimte | |
| <b>Omschrijving</b> | Als los plaatmateriaal | |
| <b>Asbestsoort(en)</b> | Chrysotiel | <b>Percentage (%)</b> 2 - 5 |
| <b>Hoeveelheid</b> | 0,5 m <sup>2</sup> | |
| <b>Beschadigd</b> | Licht | |
| <b>Risicoklasse</b> | 1 | |
| <b>Toelichting / advies:</b> | Er is gebruik gemaakt van de analyse uit de oude rapportage. | |

| Bronnummer | B02 | |
|---|---|---|
| <b>Verwijderingsmethode</b> | Verpakken | |

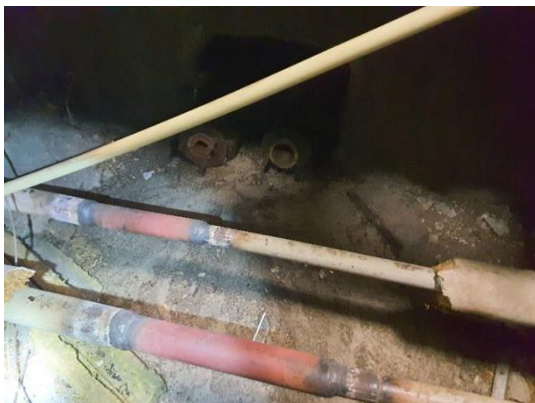
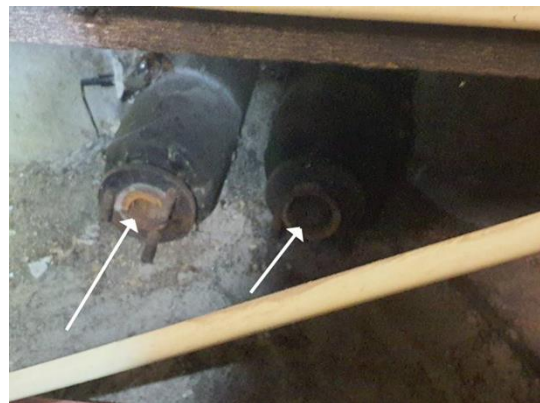
| Bronnummer | B03 | | |
| <b>Bron</b> | Pakkingmateriaal | | |
| <b>Ruimte</b> | Clement van Maasdijklaan 5D, Kruipruimte | | |
| <b>Omschrijving</b> | Tegen de flenzen | | |
| <b>Asbestsoort(en)</b> | Chrysotiel | <b>Percentage (%)</b> | 30 - 60 |
| <b>Binding</b> | Niet hechtgebonden | | |
| <b>Beschadigd</b> | Ernstig | | |
| <b>Risicoklasse</b> | 2 | | |
| <b>Toelichting / advies:</b> | Er is gebruik gemaakt van de analyse uit de oude rapportage. De bron is tijdens voorgaand onderzoek ingekaderd middels kleefmonstername. Geadviseerd wordt om de kruipruimte tot aan sanering, niet te betreden. | | |

| Bronnummer | B03 | | |
|---|---|---|---|
| <b>Verwijderingsmethode</b> | Containment | | |

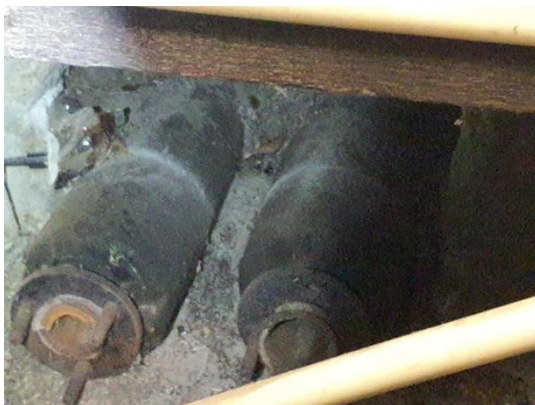
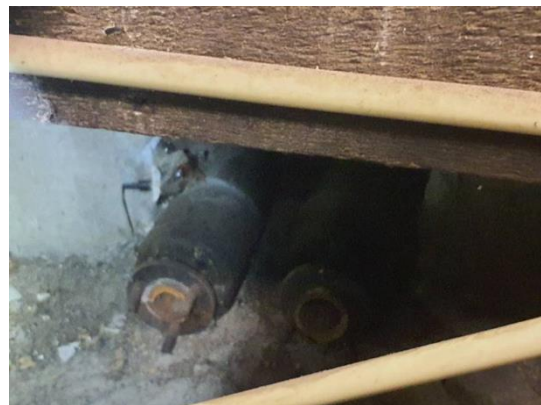
| Bronnummer | B04 | | |
| Bron | Bitumen | | |
| Ruimte | Clement van Maasdijklaan 5D, Kruipruimte | | |
| Omschrijving | Rondom de leidingen | | |
| Asbestsoort(en) | Chrysotiel | Percentage (%) | 2 - 5 |
| Hoeveelheid | 1 m <sup>1</sup> | | |
| Beschadigd | Niet | | |
| Risicoklasse | 2 | | |
| Toelichting / advies: | Er is gebruik gemaakt van de analyses uit de oude rapportage. | | |

| Verwijderingsmethode | Containment | | |

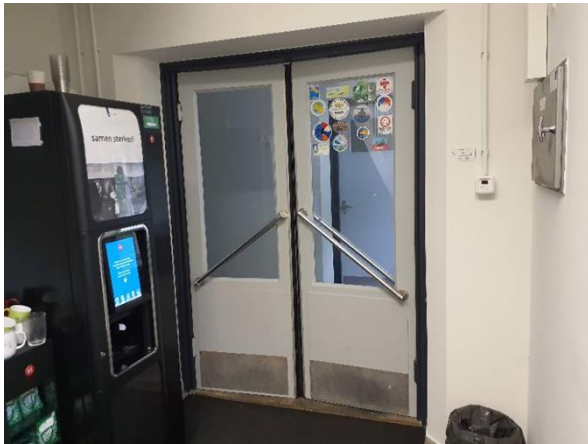
| Ruimte / locatie | Reden niet geïnventariseerd | Verwachte Bron | Foto nr. (bijlage) |
|---|---|---|---|
| Ter plaatse van binnendeuren met enkele beglazing | Geen destructief onderzoek | Kit | FB02 |

3. Ter plaatse van de binnendeuren met enkel glas kan asbestverdachte kit aanwezig zijn. Dit kan alleen met destructief onderzoek worden bepaald (zie foto in de fotobijlage).

FB02: Ter plaatse van de binnendeuren met enkel glas kan asbestverdachte kit aanwezig zijn. Dit kan alleen met destructief onderzoek worden bepaald.

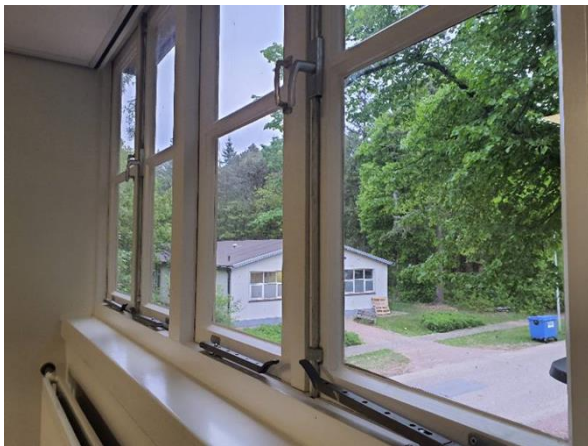
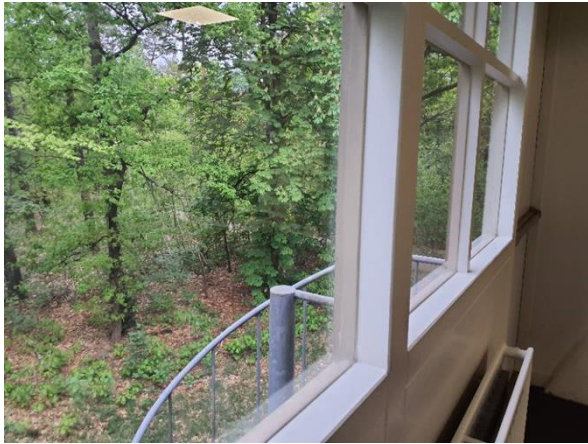
4. De beglazingskit en stopverf in de buitengevel is conform de oude rapportage niet asbesthoudend (zie foto in de fotobijlage).
5. Onder de zichtbare vloerafwerkingen is geen inspectie mogelijk (zie foto in de fotobijlage).

FB03: De beglazingskit en stopverf in de buitengevel is conform de oude rapportage niet asbesthoudend.

FB04: De beglazingskit en stopverf in de buitengevel is conform de oude rapportage niet asbesthoudend.

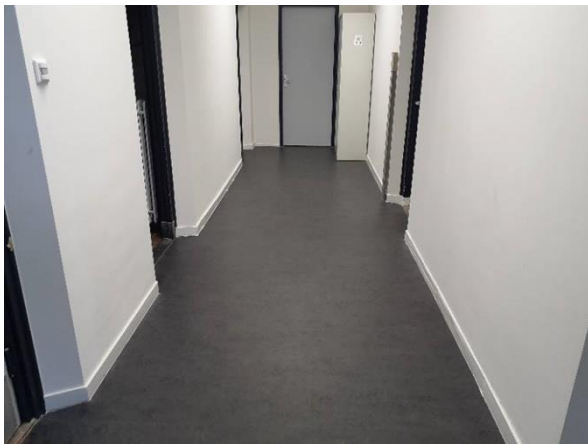
| Ruimte / locatie | Reden niet geïnventariseerd | Verwachte Bron | Foto nr. (bijlage) |
|---|---|---|---|
| Onder de vloerafwerkingen | Geen destructief onderzoek | Diverse | FB05 |

FB05: Onder de zichtbare vloerafwerkingen is geen inspectie mogelijk.

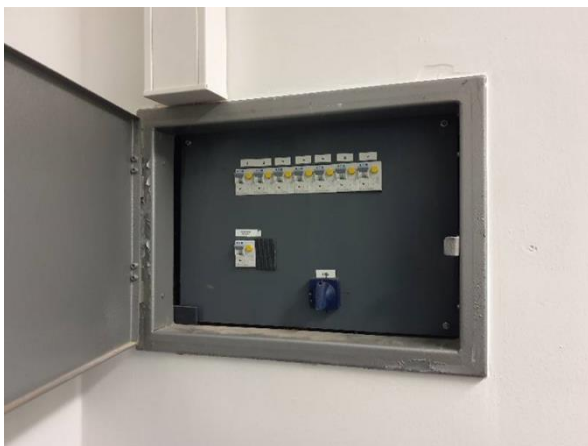
| Ruimte / locatie | Reden niet geïnventariseerd | Verwachte Bron | Foto nr. (bijlage) |
|---|---|---|---|
| Schakelkast | Geen destructief onderzoek | LS-schakelaar | FB06 |

6. De LS-schakelaar kan asbesthoudend zijn. Omdat de installatie onder spanning staat, kan dit niet worden gecontroleerd (zie foto in de fotobijlage).
7. Achter het tegelwerk is geen inspectie mogelijk (zie foto in de fotobijlage).

FB06: De LS-schakelaar kan asbesthoudend zijn. Omdat de installatie onder spanning staat, kan dit niet worden gecontroleerd.

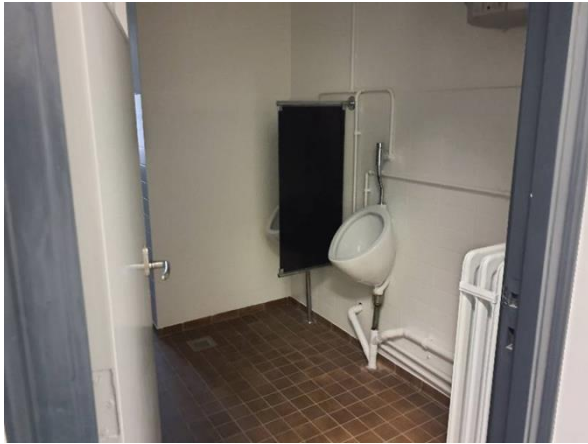
| Ruimte / locatie | Reden niet geïnventariseerd | Verwachte Bron | Foto nr. (bijlage) |
|---|---|---|---|
| Achter het tegelwerk | Geen destructief onderzoek | Diverse | FB07 |

FB07: Achter het tegelwerk is geen inspectie mogelijk.

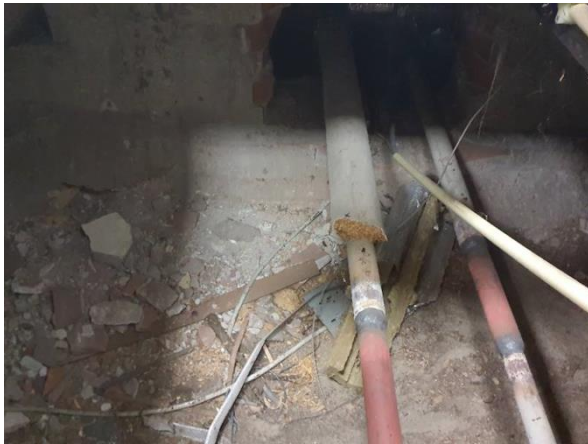
8. De leidingisolatie is conform de oude rapportage niet asbesthoudend (zie foto in de fotobijlage).
9. De bitumen tussen de houten balken en het metselwerk is conform de oude rapportage niet asbesthoudend (zie foto in de fotobijlage).

FB08: De leidingisolatie is conform de oude rapportage niet asbesthoudend.

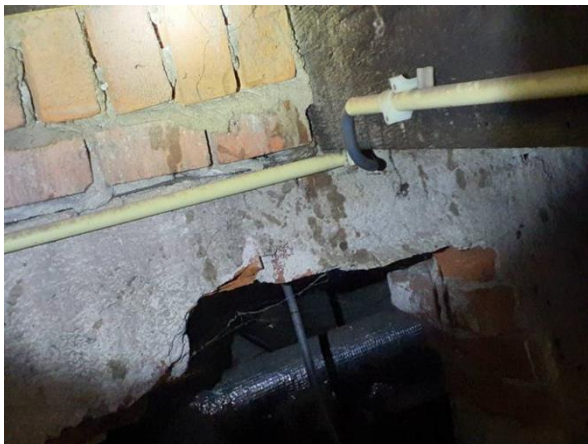
FB09: De bitumen tussen de houten balken en het metselwerk is conform de oude rapportage niet asbesthoudend.
