# ASBESTINVENTARISATIE

Object 40B18

Projectomvang: Gebouw 58, Uvidcode 3BN-B7J-PEXM-0JX

Asbestinventarisatie

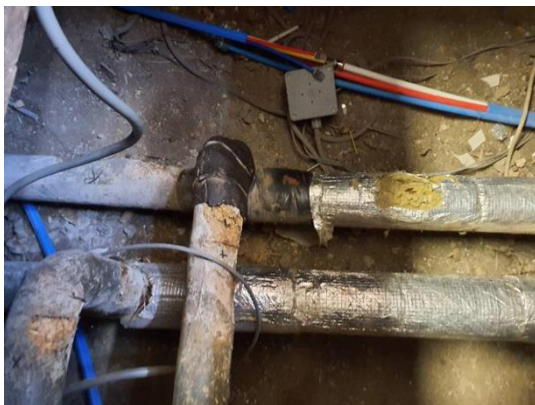
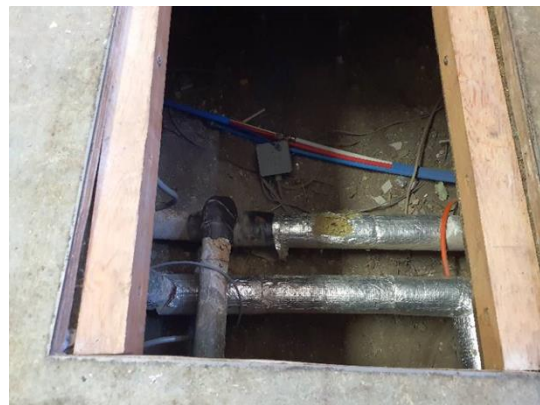
| <b>Bronnummer</b> | B01 | |

| <b>Bron</b> | Bitumen | |
| <b>Omschrijving</b> | Rondom leidingwerk in de kruipruimte | |
| <b>Asbestsoort(en)</b> | Chrysotiel | <b>Percentage (%)</b> 2 - 5 |
| <b>Binding</b> | Niet hechtgebonden | |
| <b>Risicoklasse</b> | 2 | |
| <b>Toelichting / advies:</b> | Er is gebruik gemaakt van de oude analyse. Het betreft enkele stukjes bitumen rond leidingwerk in de kruipruimte. | |

| <b>Verwijderingsmethode</b> | Containment | |

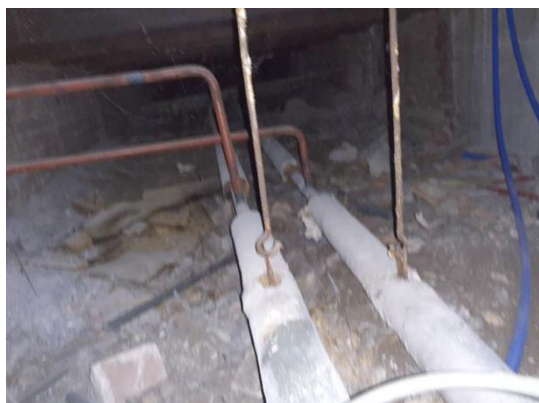
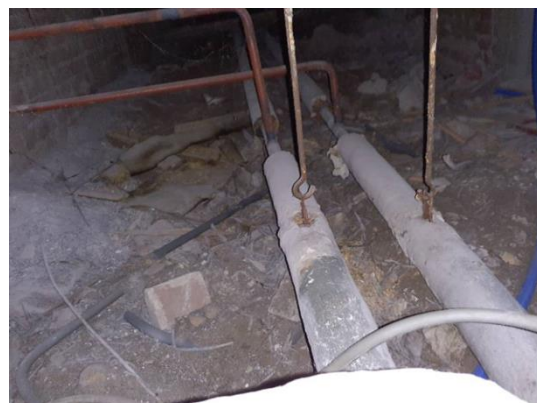
| <b>Bronnummer</b> | B02 | |

| <b>Bron</b> | Bitumen | |
| <b>Omschrijving</b> | Losse stukken bitumen in de kruipruimte | |
| <b>Asbestsoort(en)</b> | Chrysotiel | <b>Percentage (%)</b> 2 - 5 |
| <b>Binding</b> | Hechtgebonden | |
| <b>Risicoklasse</b> | 2 | |
| <b>Toelichting / advies:</b> | Er is gebruik gemaakt van de oude analyse. Het betreft enkele reststukken bitumen los in de kruipruimte. Geadviseerd wordt om de kruipruimte tot aan sanering ervan, niet te betreden. | |

| <b>Verwijderingsmethode</b> | Containment | |

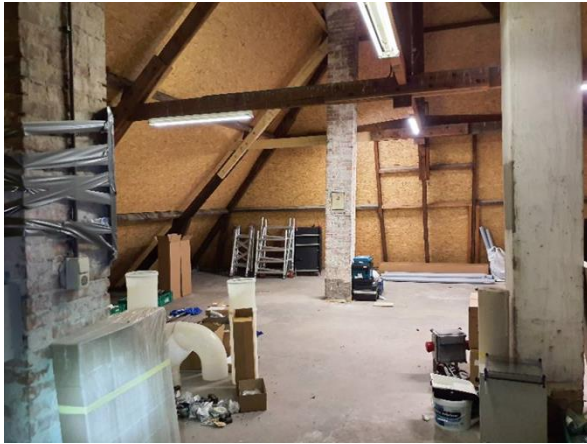
| Ruimte / locatie | Reden niet geïnventariseerd | Verwachte Bron | Foto nr. (bijlage) |
|---|---|---|---|
| Gemetselde kanalen | Geen destructief onderzoek | Cementgebonden product | FB01 |

FB01: In de gemetselde kanalen is geen inspectie mogelijk.

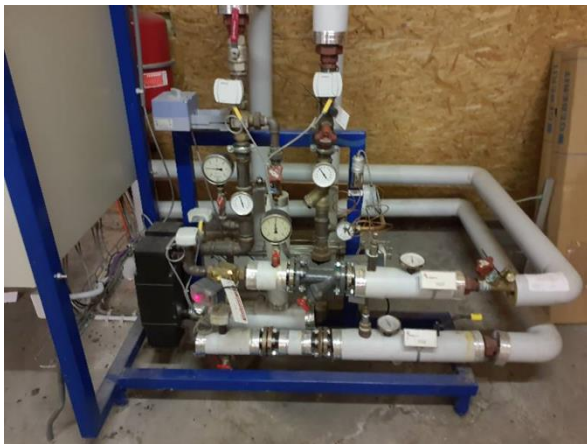
FB02: De flenspakkingen zijn conform de oude rapportage niet asbesthoudend.

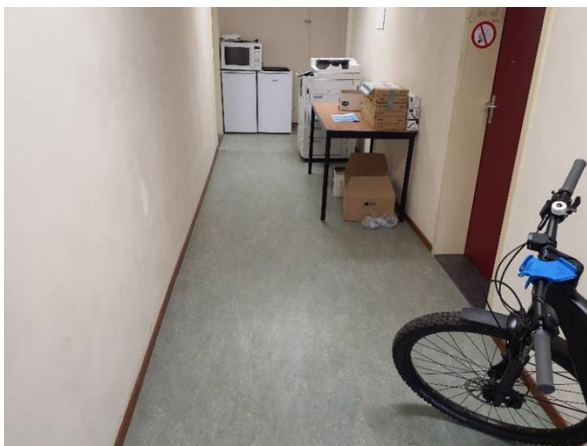
| Ruimte / locatie | Reden niet geïnventariseerd | Verwachte Bron | Foto nr. (bijlage) |
|---|---|---|---|
| Onder de vloerafwerkingen | Geen destructief onderzoek | Diverse | FB03 |

FB03: Onder de vloerafwerkingen op de begane grond in ruimte 1.02, 1.03, 1.04, 1.05 en 1.06 is geen inspectie mogelijk.

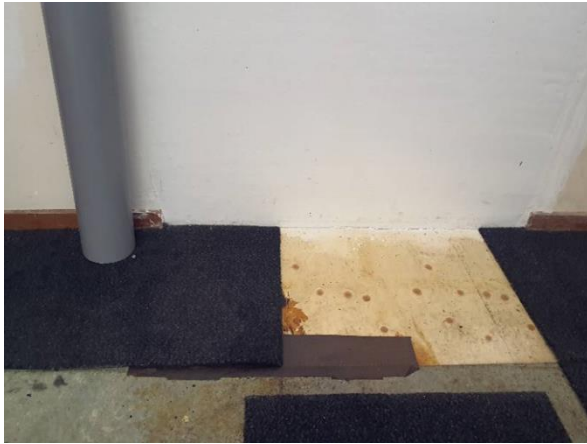
FB04: De asbesthoudende vloerafwerking ter plaatse van de voormalige kluis in ruimte 1.02 is niet meer aangetroffen.

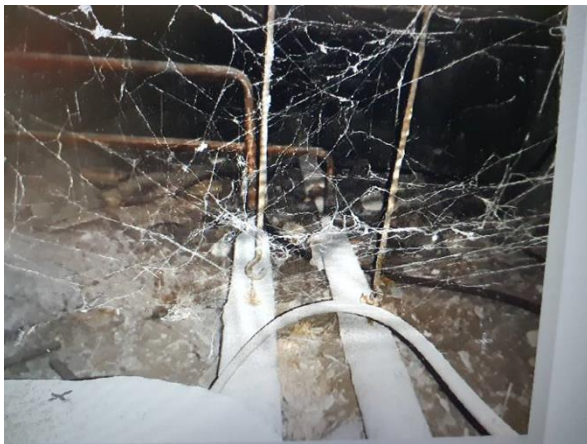
FB05: De leidingisolatie is conform de oude rapportage niet asbesthoudend.
