ASBESTINVENTARISATIE CONFORM PROCESSCHEMA

40B1859

Clement van Maasdijklaan 5

P20-1018-733

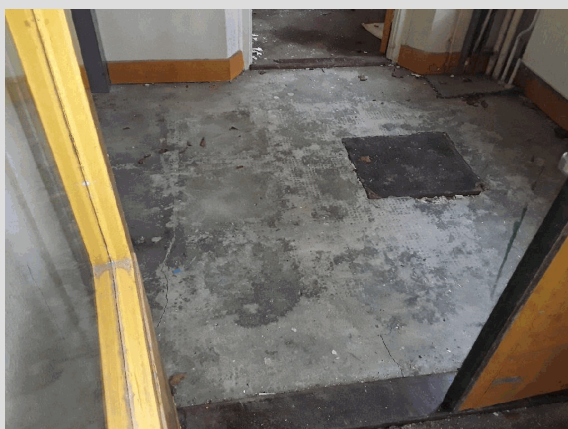
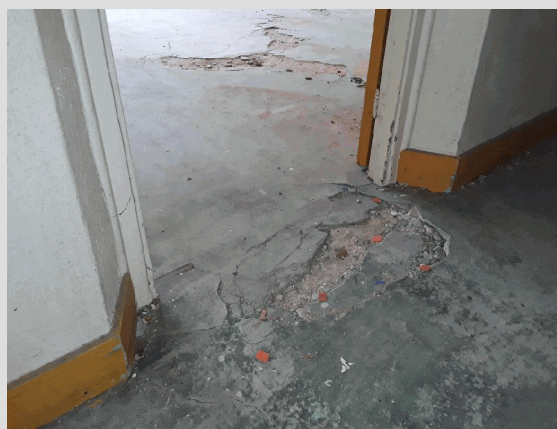
| BRONCODE | LOCATIE | BRONNAAM (TOEPASSING) | BIJZONDERHEID | ADVIES |
|---|---|---|---|---|
| 1018-59-001 | 40B1859 begane grond 1.02, 1.03, 1.04, 1.10, 1.12, 1.13 | vloerafwerking | Ernstig beschadigd asbesthoudend materiaal | - Ruimte gesloten houden tot aan de sanering (gehele gebouw alleen toegankelijk met asbestgerelateerde PBM's). |

| Bron (code) | vloerafwerking (1018-59-001) | |
|---|---|---|
| | MM002 | chrysotiel: 2 - 5 % (cert. 1213275) |
| Beschadiging | Ernstig | |

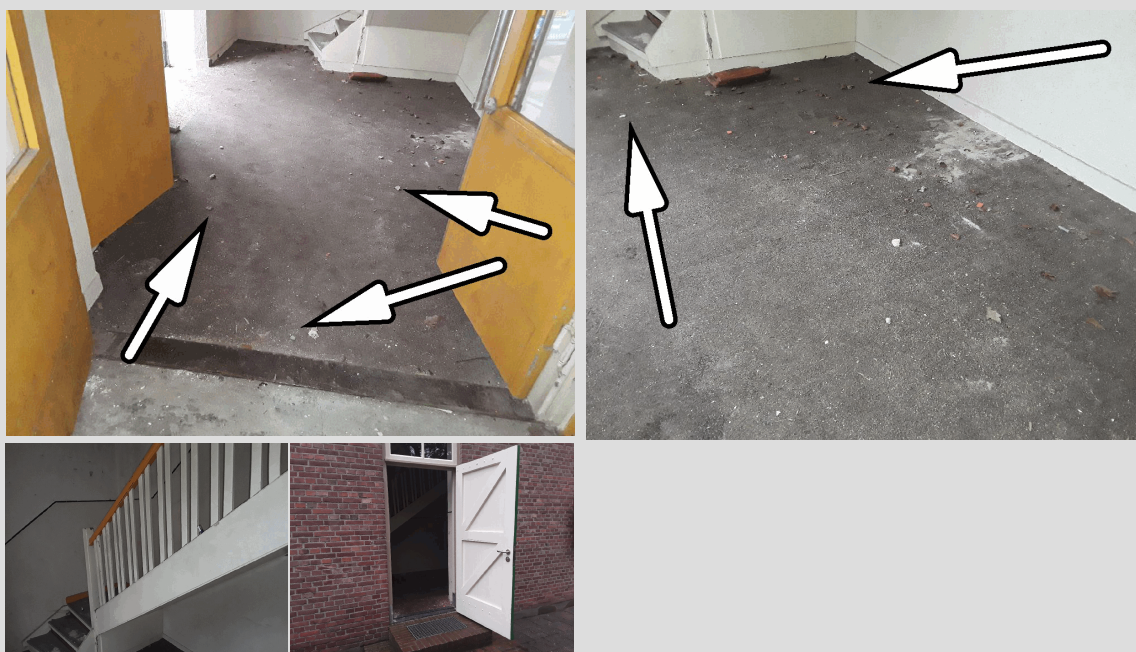
| BRONCODE | LOCATIE | BRONNAAM (TOEPASSING) | BIJZONDERHEID | ADVIES |
|---|---|---|---|---|
| 1018-59-003 | 40B1859 begane grond 1.01, 1.01A | restanten vloerafwerking | Ernstig beschadigde restanten asbesthoudend materiaal | - Vloerafwerking, restanten vloerafwerking en verontreiniging saneren. |

| Adres | Gebouw (deel) | Ruimte | Hoeveelheid |
|---|---|---|---|
| Clement van Maasdijklaan 5 | 40B1859 begane grond | 1.01, 1.01A | 1,00 m <sup>2</sup> |

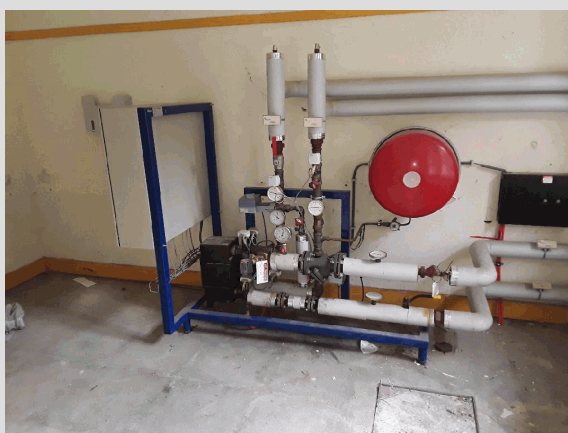
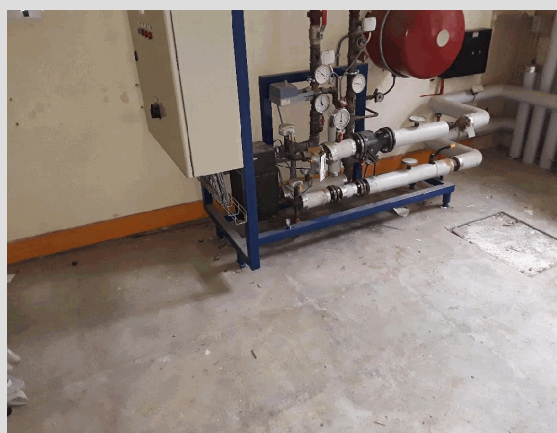
| BRONCODE | LOCATIE | BRONNAAM (TOEPASSING) | BIJZONDERHEID | ADVIES |
|---|---|---|---|---|
| 1018-59-004 | 40B1859 begane grond 1.10 | verontreiniging | Verontreiniging in stof aangetoond | <p>I.v.m. de aanwezig foamen wandafwerking, installaties en geperforeerde aftimmeringen zijn kleefmonsters genomen, zie paragraaf 2.3. Op basis van de kleefmonsters kunnen deze onderdelen worden uitgesloten van de sanering met uitzondering van de cv-installatie in ruimte 1.10.</p> <p><b>In ruimte 1.12 rekening houden met de slechte staat en verzakking van de vloer.</b></p> |

| Adres | Gebouw (deel) | Ruimte | Hoeveelheid |
|---|---|---|---|
| Clement van Maasdijklaan 5 | 40B1859 begane grond | 1.10 | 0,50 m <sup>2</sup> |

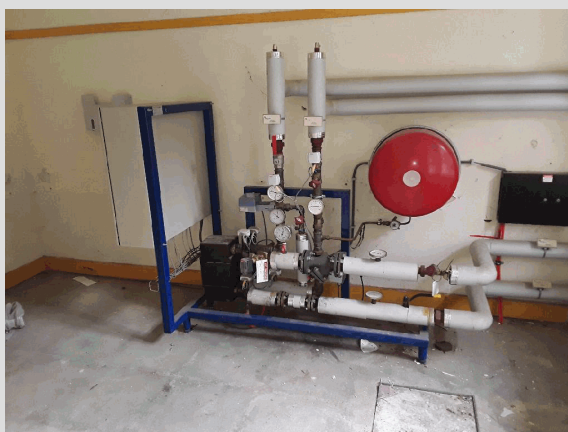
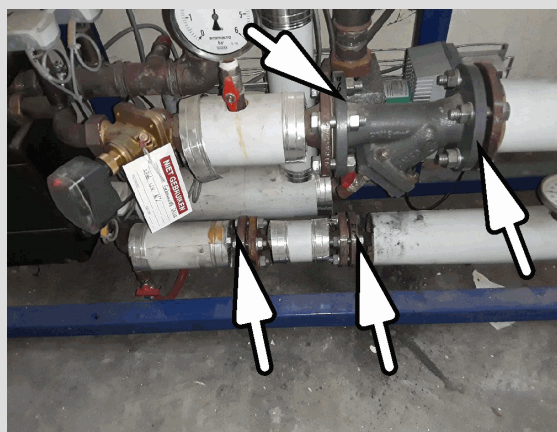
| Adres | Gebouw (deel) | Ruimte | Hoeveelheid |
|---|---|---|---|
| Clement van Maasdijklaan 5 | 40B1859 begane grond | 1.10 | 4,00 stuk(s) |

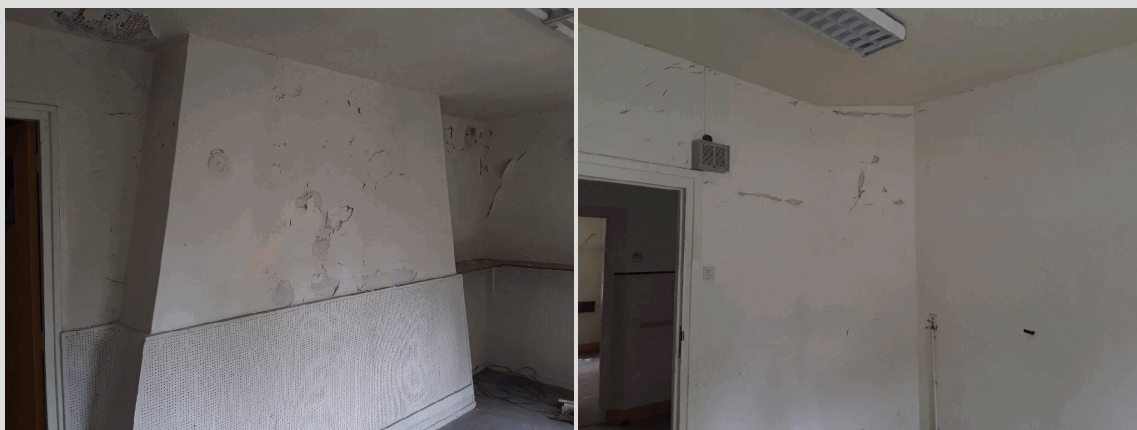
| BRONCODE | LOCATIE | MOGELIJKE TOEPASSING | REDEN |
|---|---|---|---|
| 1018-59V-001 | 40B1859 begane grond, 1 <sup>e</sup> verdieping 1.03, 1.04, 1.05, 1.06, 1.10, 1.11, 1.12, 1.16 | rookgaskanaal | Zonder destructief onderzoek is niet vast te stellen of in de gemetselde schoorsteen een asbesthoudend rookgaskanaal ingemetseld is. |

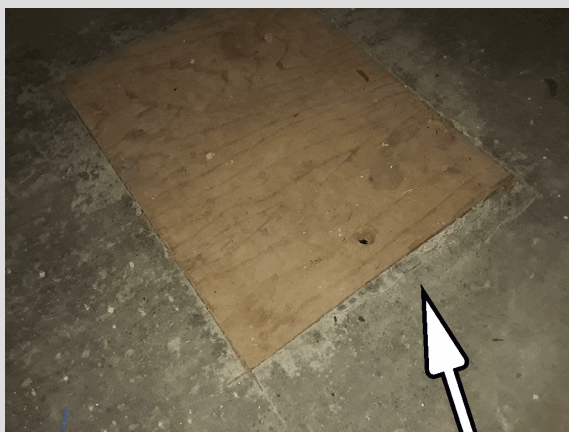
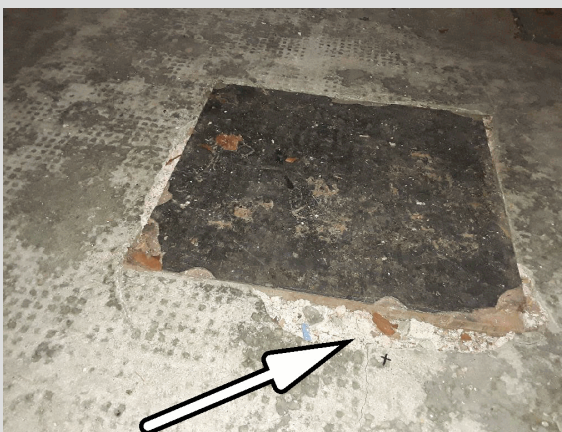
| BRONCODE | LOCATIE | MOGELIJKE TOEPASSING | REDEN |
|---|---|---|---|
| 1018-59V-002 | 40B1859 kruipruimte | diverse bronnen kruipruimte | <p>Vanwege klemmende vloerluiken met de asbesthoudende vloerafwerking en de losse restanten hier omheen is de kruipruimte niet onderzocht. Onderzoek dient daarom plaats te vinden na saneren van deze vloerafwerking. Mogelijk zijn in de kruipruimte asbesthoudende bronnen aanwezig zoals restanten van vloerafwerking (bron 1018-59-001 en -003), pakkingen, bitumen e.d.</p> <p>Er zijn kruipluiken aangetroffen in ruimten 1.02 (2 stuks) en 1.10 (1 stuks).</p> |

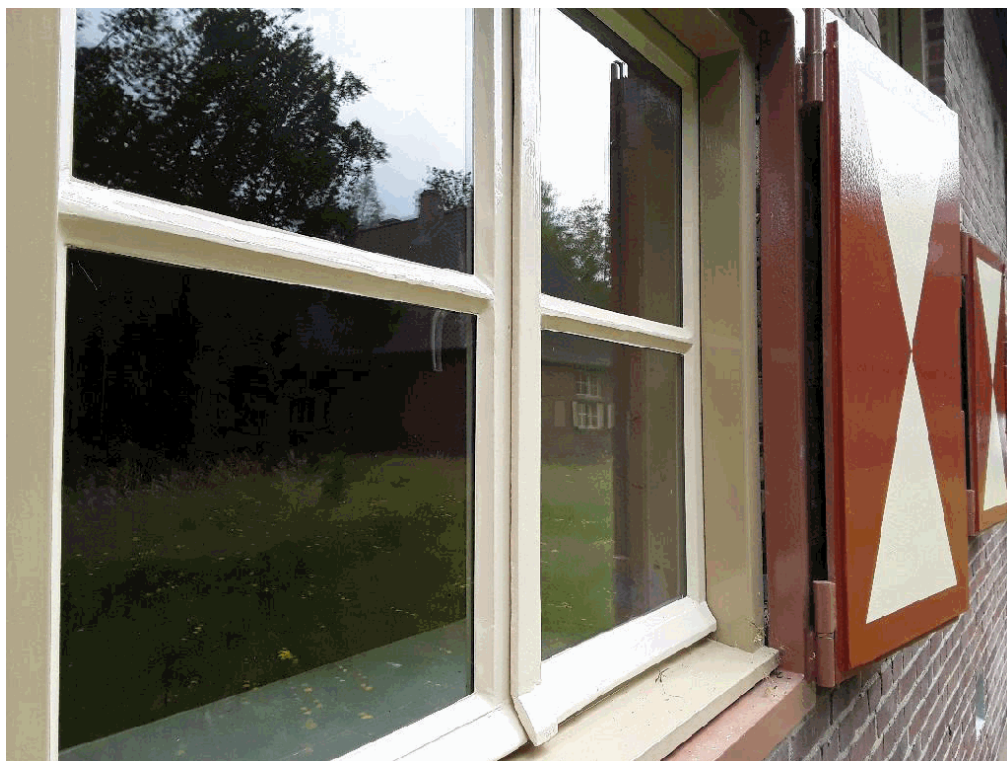
40B1859, gevelkozijnen recent beglazing vervangen en geschilderd (zie deskresearch)

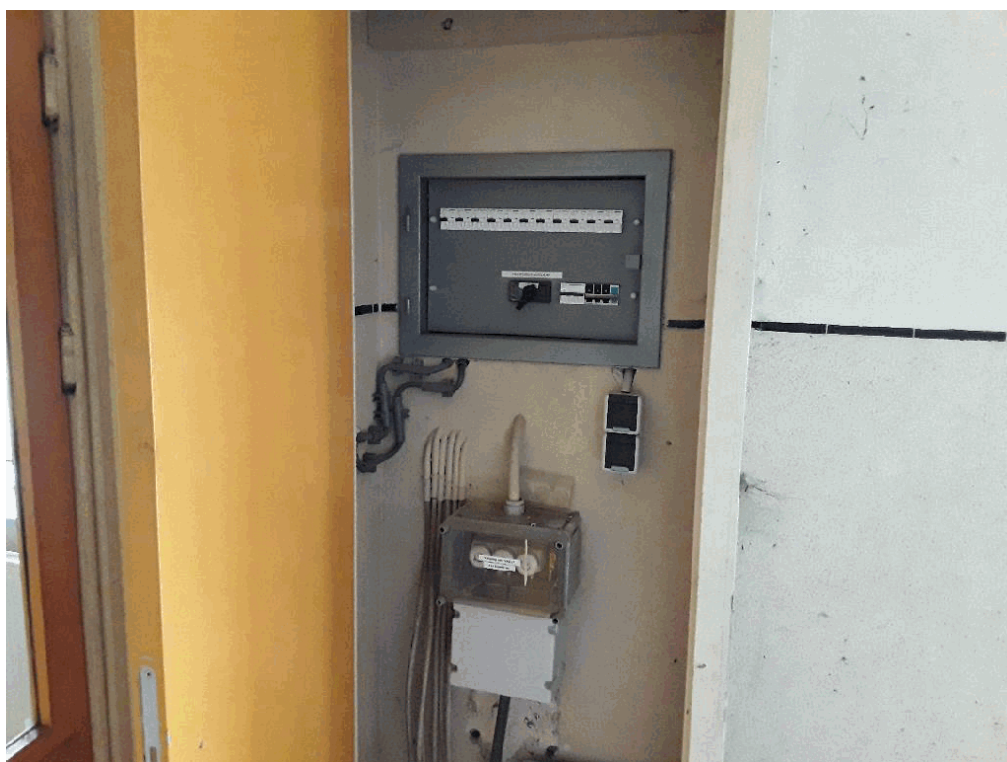
40B1859, ruimte 1.01A elektrische installatie niet asbestverdacht

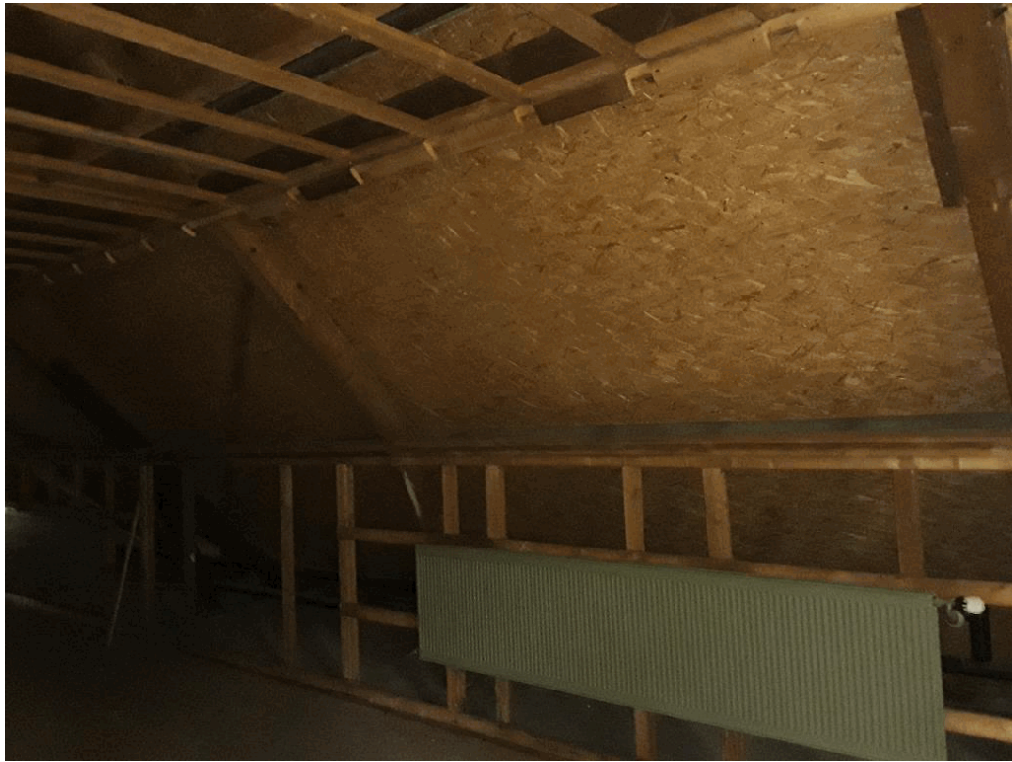
40B1859, dak en dakbeschof reeds gerenoveerd/gesaneerd

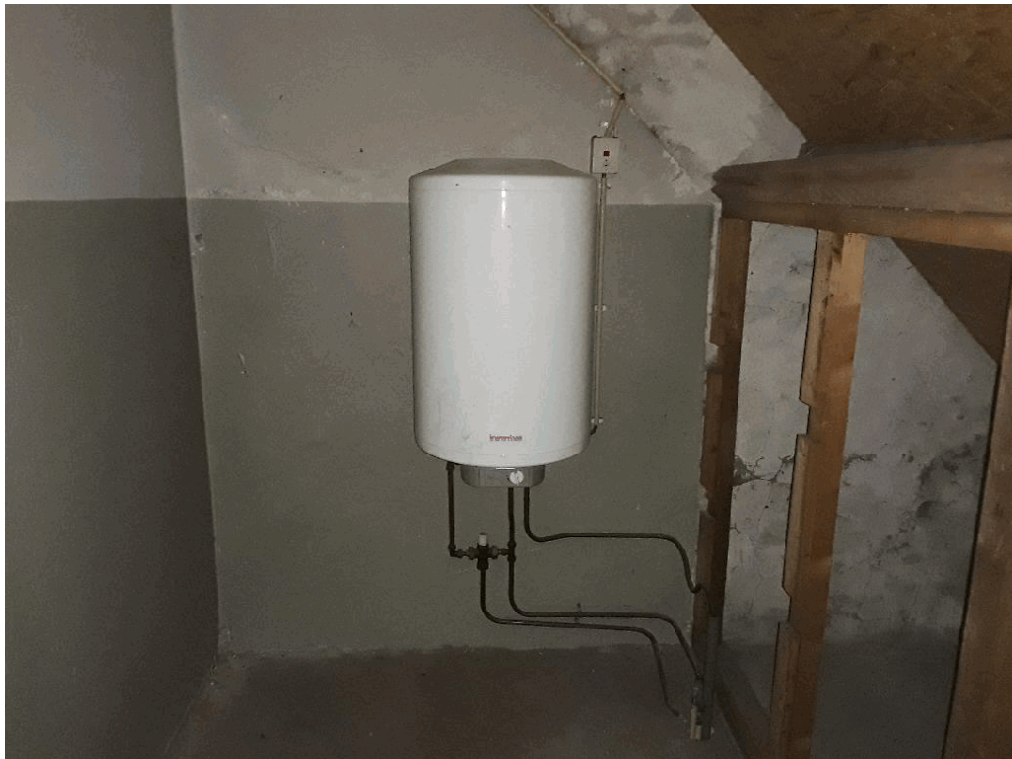
40B1859, ruimte1.15 boiler merk Inventum niet asbestverdacht

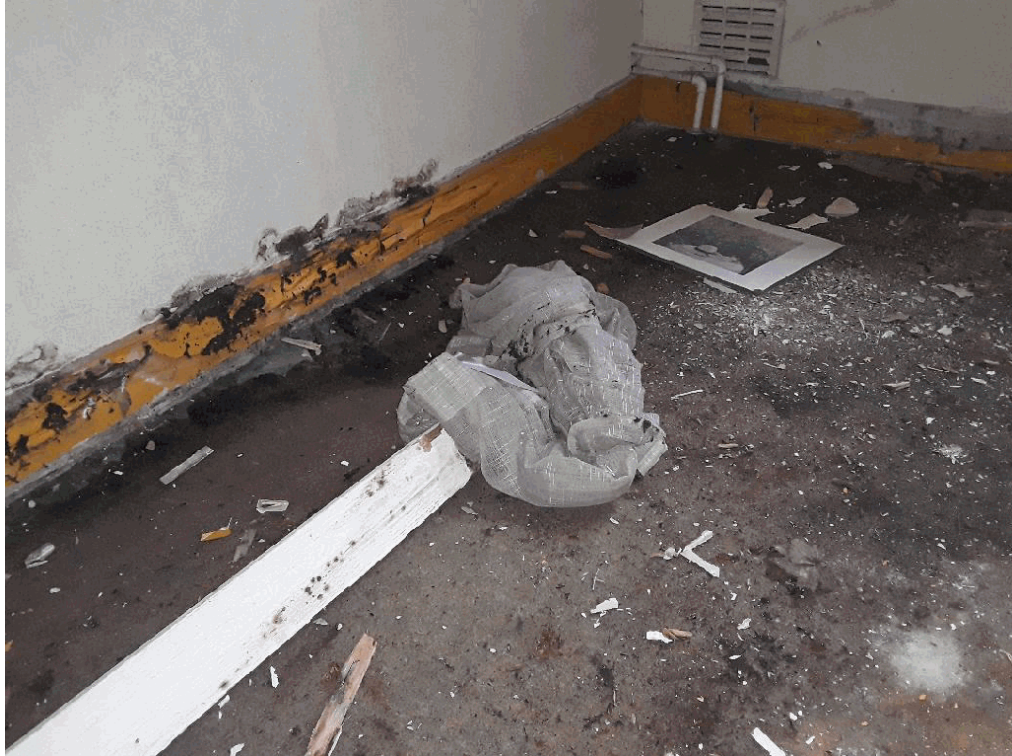
40B1859, ruimte 1.12 hier is een deel van de vloer in slechte staat en deels verzakt.  
Hier bij sanering van bron 1018-59-001 in deze ruimte terdege rekening houden!

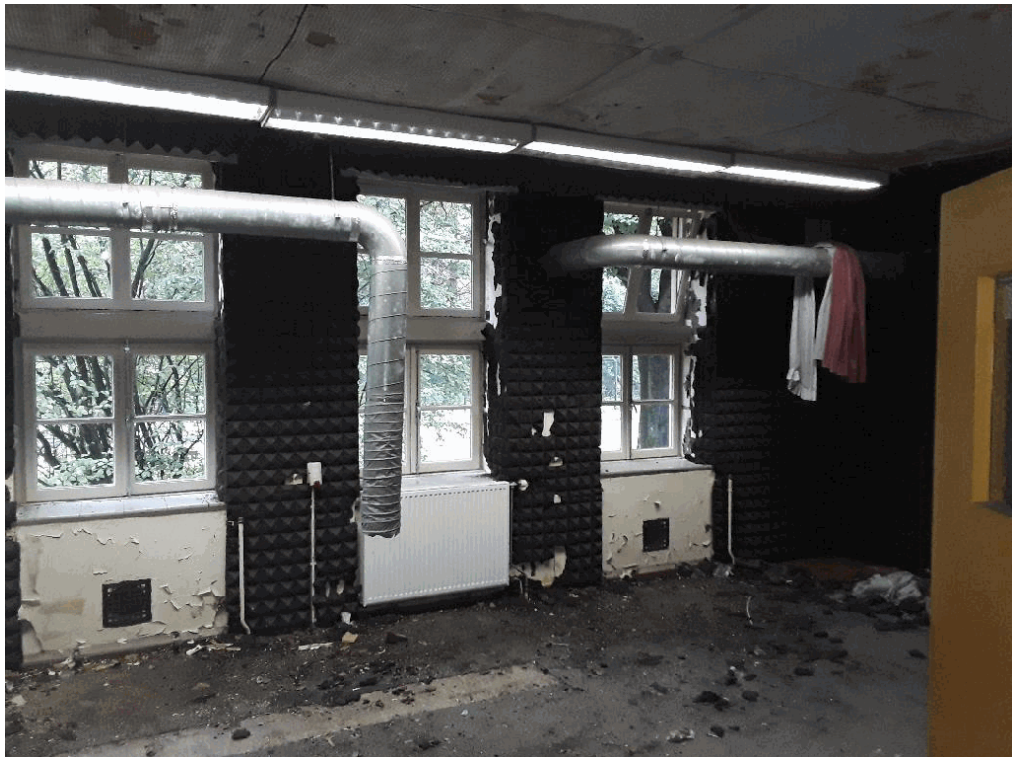
40B1859, ruimte 1.04 veel wand- en plafondaftimmeringen aanwezig  
(kleefmonsters genomen i.v.m. bron 1018-59-001)
