## RAPPORT

ASBESTINVENTARISATIE CONFORM PROCESSCHEMA

40B1861  
Clement van Maasdijklaan 5  
6816TW Arnhem

P20-1018-701

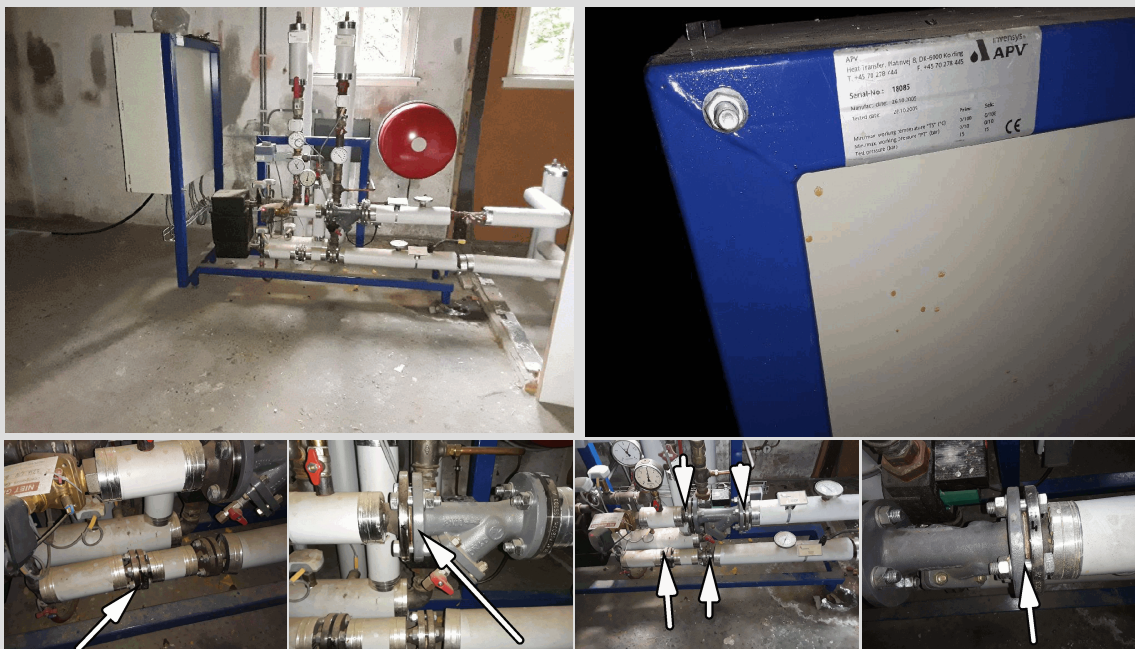
| Bron (code) | | pakking (1018-61-001) | |
| Beschadiging | Niet | | |
| Verweerdheid | Niet | | |
| Opmerking | Het betreft pakkingen in een deel van de installatie van het merk Kuijpers/Invensys APV Heat Transfer, bouwjaar 2005.<br>Het betreft een (gedeeltelijk) geprefabriceerde installatie. | | |

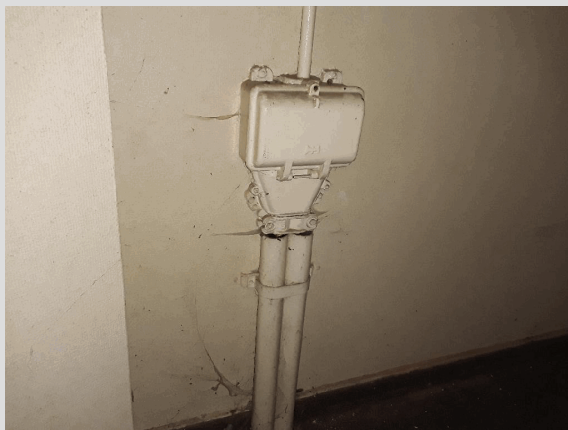
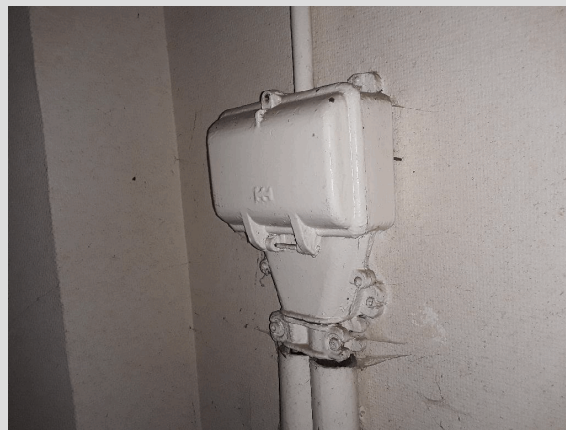
| Bron (code) | | elektrakast (1018-61-002) |
| Beschadiging | Niet | |
| Verweerdheid | Niet | |
| Opmerking | Het betreft hier koord achter het deksel en in de eindafsluiting van de (samengestelde) HAS-kast van het merk HH, type onbekend. Het betreft niet asbestverdacht koord, ter bevestiging is hiervan een monster genomen. | |

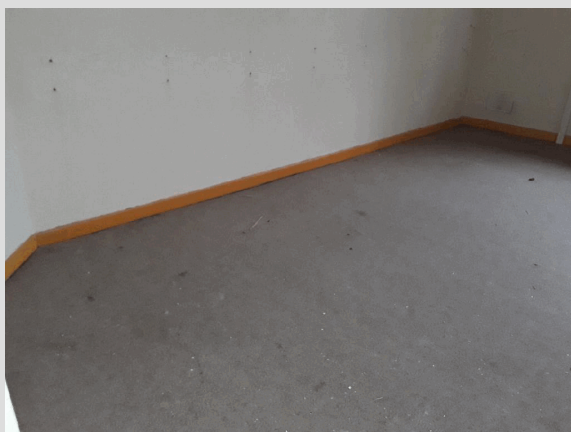
| BRONCODE | LOCATIE | MOGELIJKE TOEPASSING | REDEN |
|---|---|---|---|
| 1018-61V-001 | 40B1861 begane grond<br>1.02, 1.03, 1.04, 1.05,<br>1.10, 1.12, 1.13, 1.14 | vloerafwerking en/of<br>lijm laag | Zonder destructief onderzoek is niet vast te stellen of onder de gesloten vloerafwerkingen, asbesthoudende vloerafwerkingen of restanten hiervan aanwezig zijn zoals bijvoorbeeld vloerzeil, colovinyl en/of lijmlagen. |

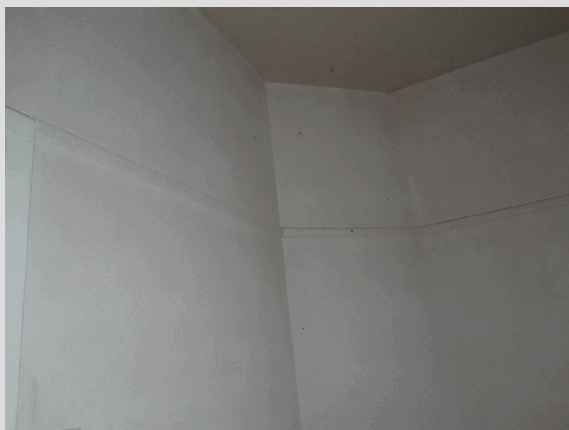
**Bron (code)** rookgaskanaal (1018-61V-002)

| BRONCODE | LOCATIE | MOGELIJKE TOEPASSING | REDEN |
|---|---|---|---|
| 1018-61V-002 | 40B1861 begane grond<br>1.03, 1.04, 1.13 | rookgaskanaal | Zonder destructief onderzoek is niet vast te stellen of in de gemetselde schoorsteen een asbesthoudend rookgaskanaal ingemetseld is. |

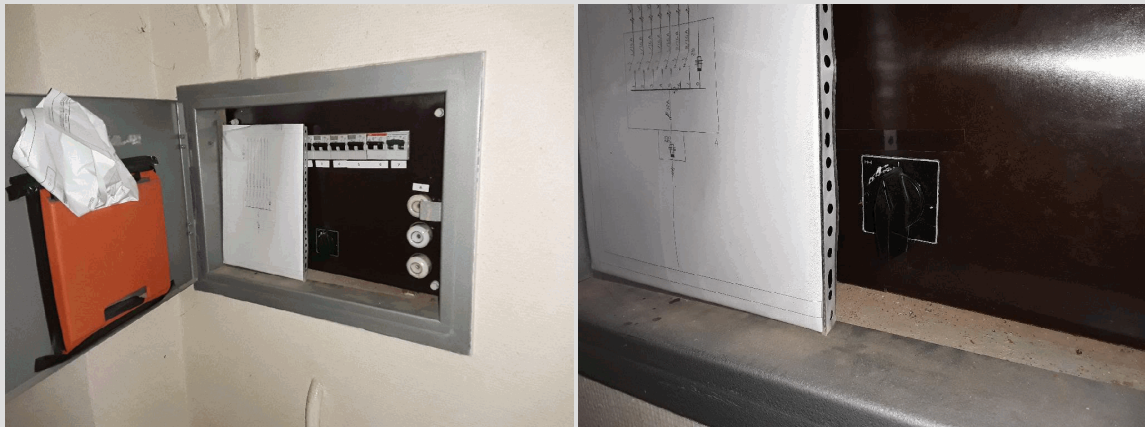
| BRONCODE | LOCATIE | MOGELIJKE TOEPASSING | REDEN |
|---|---|---|---|
| 1018-61V-003 | 40B1861 begane grond<br>1.01 | LS-schakelaar | Het valt zonder aanvullend onderzoek, vanwege de tijdens de inspectie aanwezige elektrische spanning, niet vast te stellen welk type schakelaar aanwezig is. Het betreft een schakelaar van het merk HH. In soortgelijke schakelaars is asbesthoudende bakelieten behuizing aanwezig. |

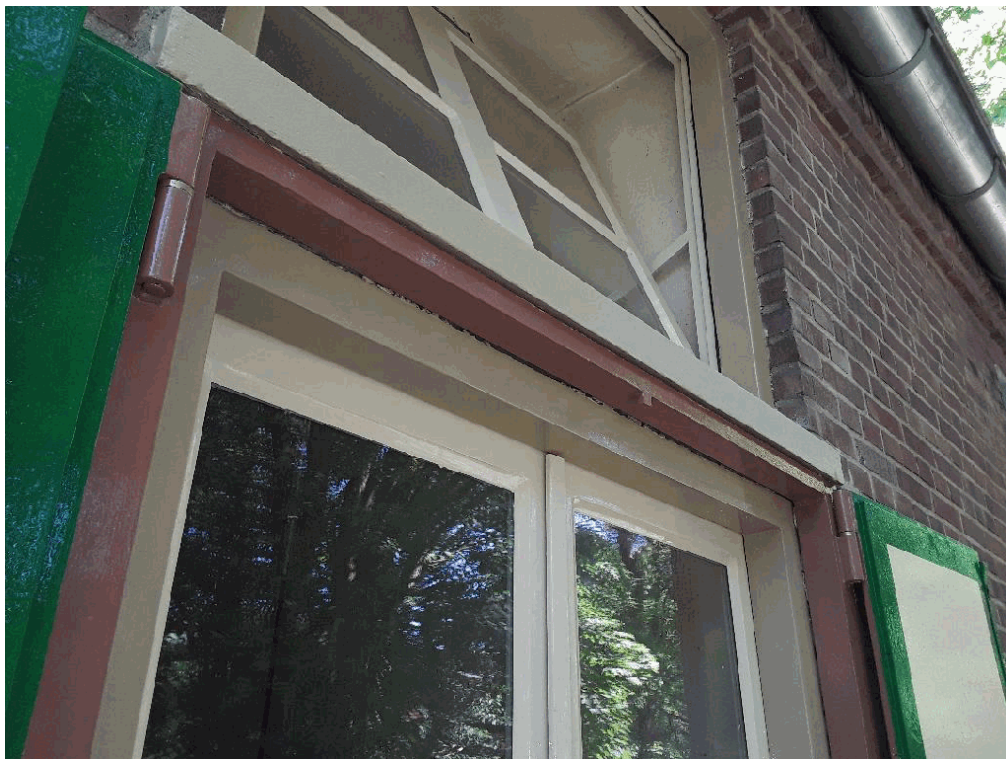
40B1816, gevelkozijnen recent beglazing vervangen en geschilderd (zie deskresearch)

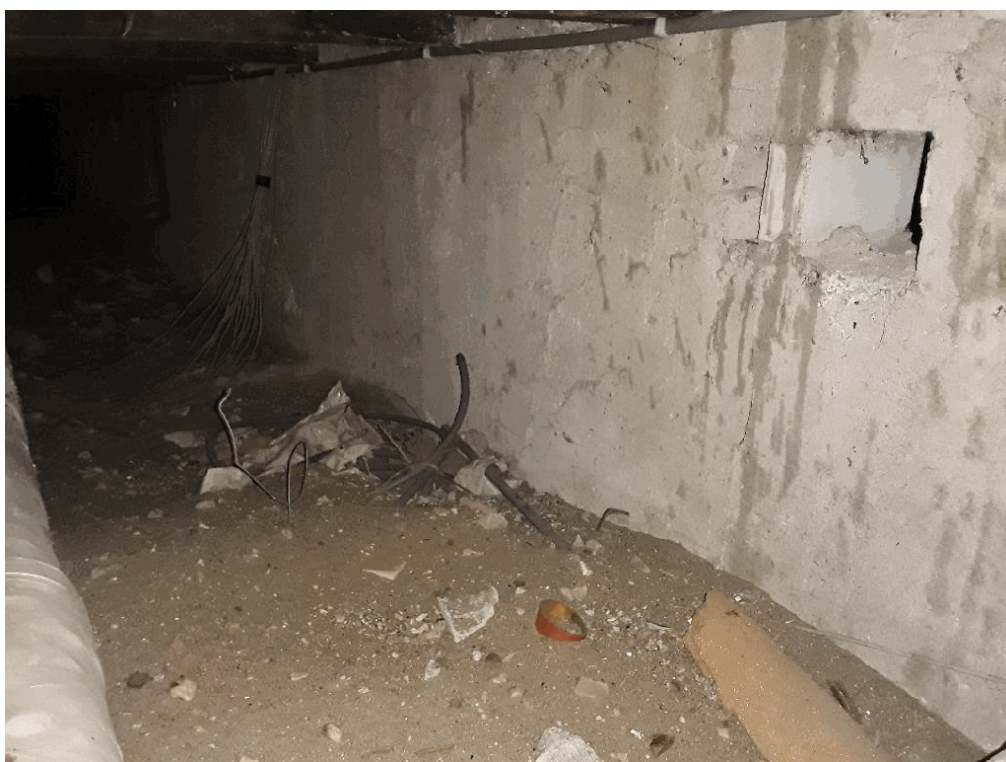
40B1861, kruipruimte geen bijzonderheden (bitumen en leidingisolatie niet asbestverdacht, zie deskresearch)

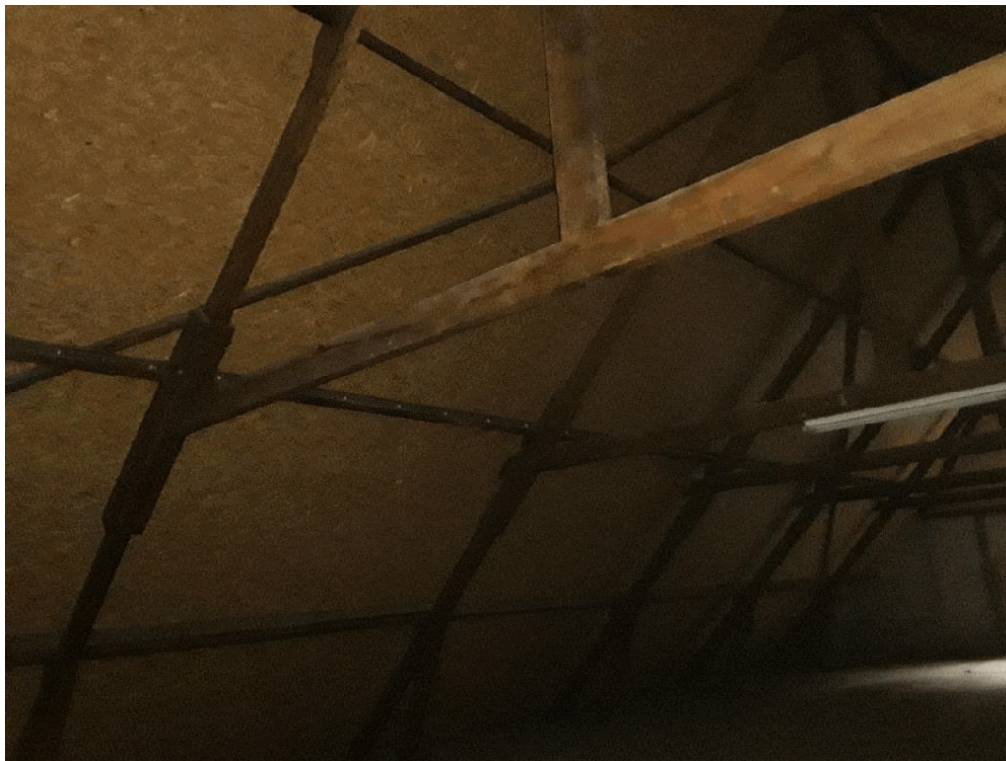
40B1861, dak en dakbeschot reeds gerenoveerd/gesaneerd
