## RAPPORT

ASBESTINVENTARISATIE CONFORM PROCESSCHEMA

40B1862  
Clement van Maasdijklaan 5  
6816TW Arnhem

P20-1018-707

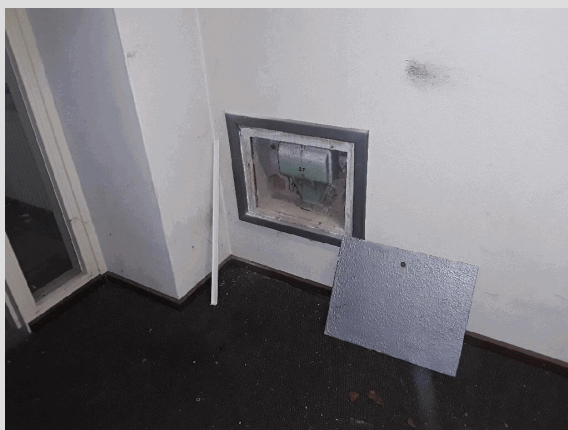
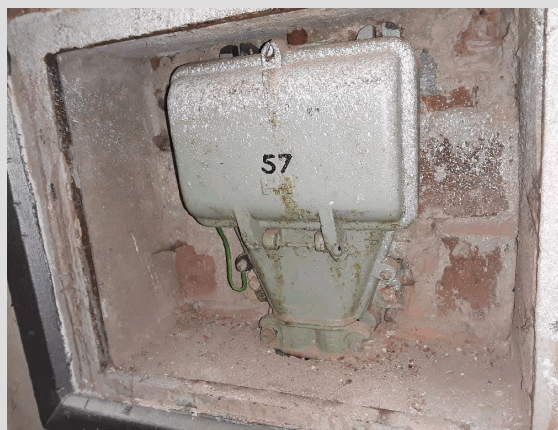
| Bron (code) | elektrakast (1018-62-004) | |
| Monster | MM009 | chrysotiel: 2 - 5 % (cert. 1212561) |
| Hechtgebondenheid | Niet hechtgebonden | |
| Risicoklasse | 2 (1) | |
| Opmerking | <p>Het betreft hier een bitumineuze afdichting achter het deksel en in de eindafsluiting van de (samengestelde) HAS-kast van het merk HH, type onbekend.</p> <p>Voor zover dit wordt verwijderd door de kast in zijn geheel te verwijderen, kan dit plaatsvinden binnen risicoklasse 1. Is dit niet mogelijk of niet gewenst, dan vallen de werkzaamheden binnen risicoklasse 2.</p> | |

| Bron (code) | elektrakast (1018-62-004) | |
|---|---|---|
| Wijze demontage | Containment | |

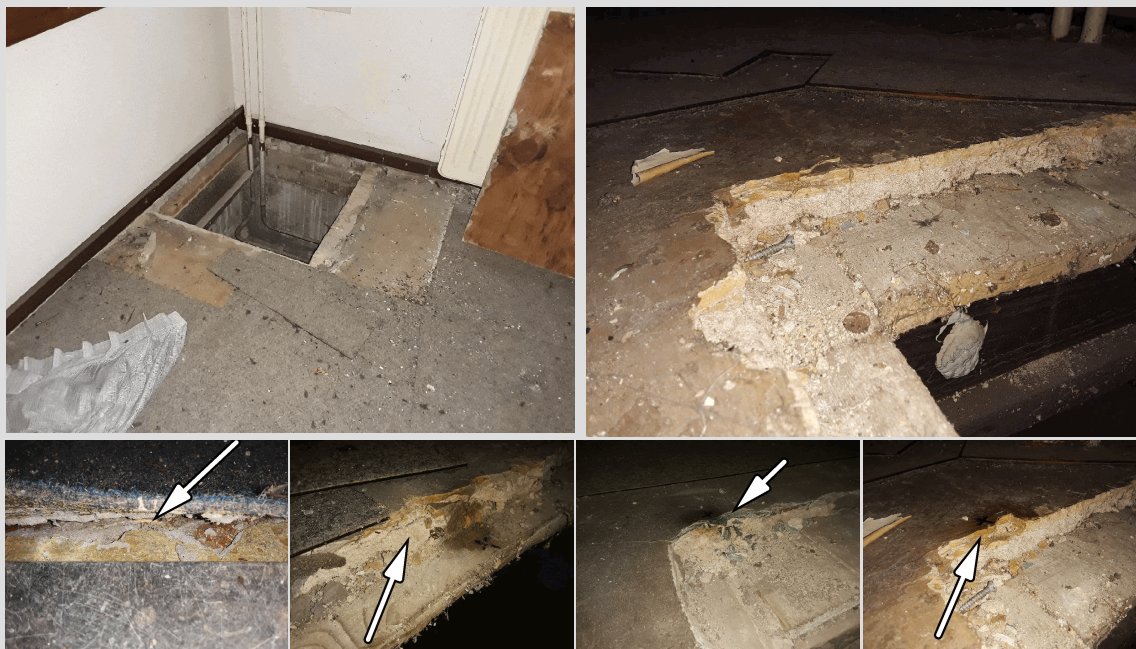
| Bron (code) | | vloerafwerking (1018-62-005) |
| | MM011 | chrysotiel: 2 - 5 % (cert. 1212561) |
| | MM012 | chrysotiel: 2 - 5 % (cert. 1212561) |
| Risicoklasse | 2 | |
| Opmerking | <p>Het betreft vloerafwerking op de houten vloer.</p> <p>De oorspronkelijke vloeropbouw vanaf de kruipruimte is als volgt: kruipruimte zand, balklaag, houten vloerdelen, egalisatielaag (zie pijl 4e foto, MM010 niet asbesthoudend), top laag lichtgroen (5e foto, MM011 asbesthoudend) of top laag oranje-geel (6e foto, MM012, asbesthoudend).</p> <p>In de kruipruimte zijn restanten aanwezig (zie bron 1018-62-006).</p> | |

| Bron (code) | | vloerafwerking (1018-62-005) |
|---|---|---|
| Wijze demontage | Containment | |

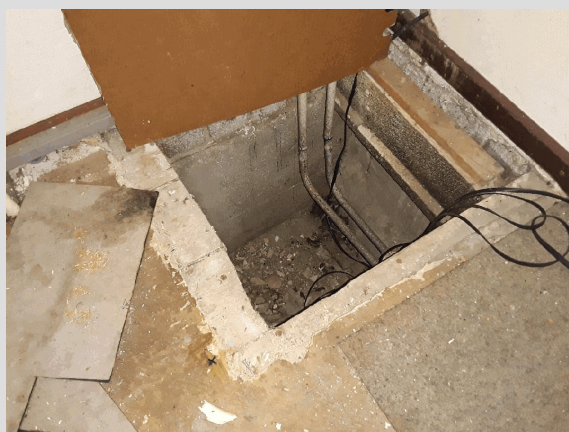
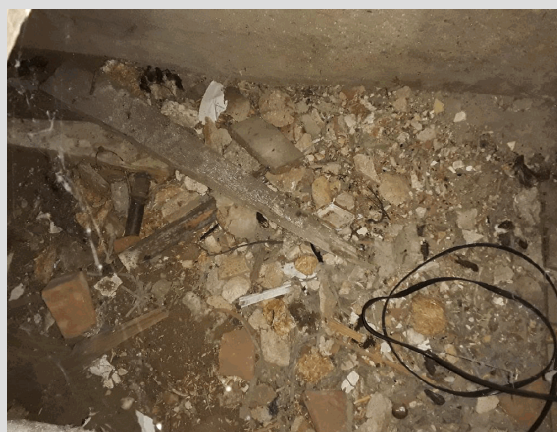
| BRONCODE | LOCATIE | BRONNAAM (TOEPASSING) | BIJZONDERHEID | ADVIES |
|---|---|---|---|---|
| 1018-62-006 | 40B1862 kruipruimte | restanten vloer-afwerking | Restanten asbesthoudend materiaal | - De kruipruimte sluiten en alleen betreden met asbestgerelateerde PBM'en.<br>- De restanten saneren. |

| Bron (code) | restanten vloerafwerking (1018-62-006) |
| Beschadiging | Licht |
| Risicoklasse | 2 |
| Opmerking | <p>Het betreft restanten van vloerafwerking (bron 1018-62-005) in de kruipruimte. Op enkele locaties is een vloerluik in de houten vloer gemaakt waarbij een deel van de asbesthoudende vloerafwerking is weggehakt. Wat stukjes hiervan zijn in de kruipruimte geveegd/terecht gekomen (ondergrond zand, hoogte ca. 60 cm). De restanten zijn zichtbaar op ca. 5 locaties waar een extra kruipluik is gemaakt (ca. 0,5 m<sup>2</sup> per kruipluik).</p> |

| Bron (code) | restanten vloerafwerking (1018-62-006) |
|---|---|
| Wijze demontage | Containment |

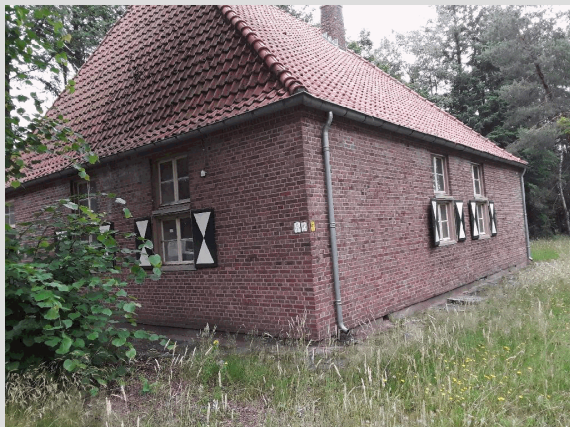
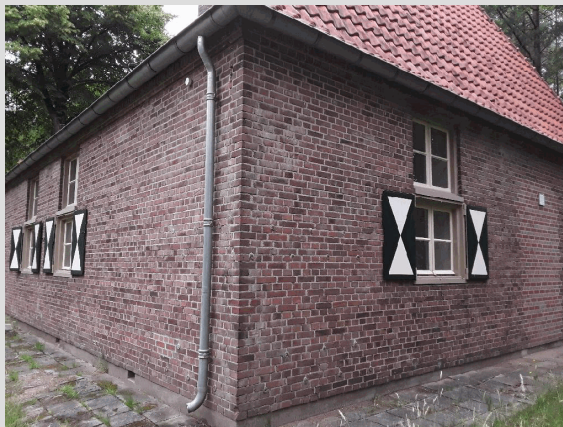
| Bron (code) | | kit (beglazingskit) (1018-62-001) | |
| Het betreft beglazingskit in houten gevelkozijnen. | | | |

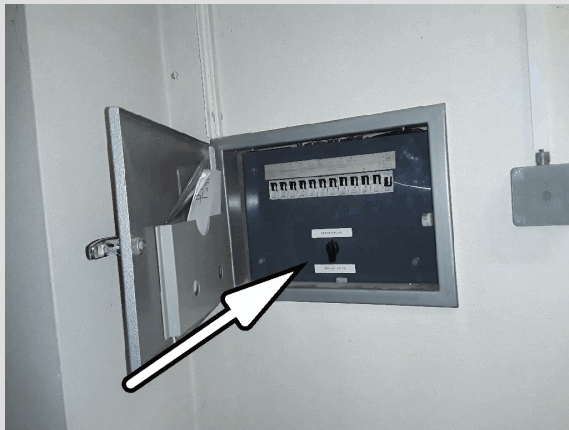
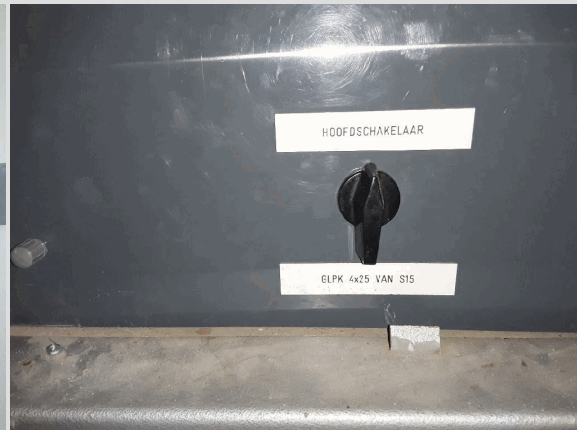
1.01

| BRONCODE | LOCATIE | MOGELIJKE TOEPASSING | REDEN |
|---|---|---|---|
| 1018-62V-001 | 40B1862 begane grond<br>1.01 | LS-schakelaar | Het valt zonder aanvullend onderzoek, vanwege de tijdens de inspectie aanwezige elektrische spanning, niet vast te stellen welk type schakelaar aanwezig is. Het betreft een schakelaar van onbekend merk en type. In soortgelijke schakelaars is asbesthoudende bakelieten behuizing aanwezig. |

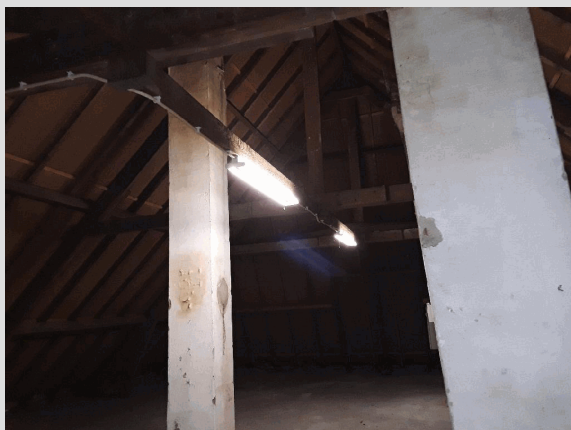
| BRONCODE | LOCATIE | MOGELIJKE TOEPASSING | REDEN |
|---|---|---|---|
| 1018-62V-002 | 40B1862 1e verdieping<br>2.01 | rookgaskanaal | Zonder destructief onderzoek is niet vast te stellen of in de gemetselde schoorsteen een asbesthoudend rookgaskanaal ingemetseld is. |

| <b>Bron (code)</b> | rookgaskanaal (1018-62V-002) |
