# ASBESTINVENTARISATIE

Projectomvang: Gebouw 63, Uvidcode 0HC-60G-BNRJ-WBB

Clement van Maasdijklaan 5D

10 juni 2025

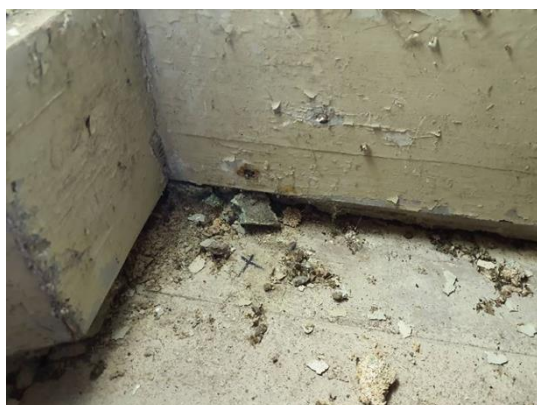
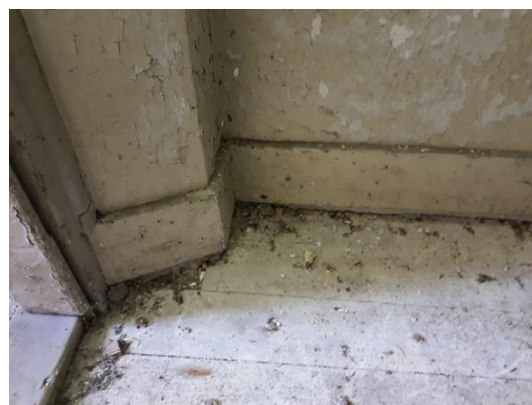
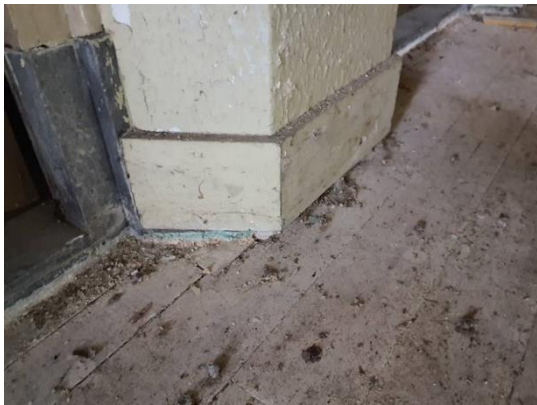
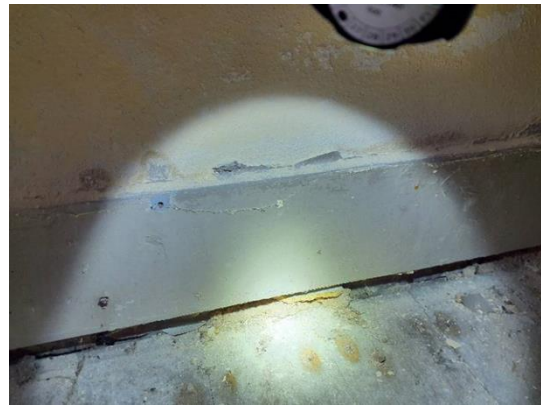
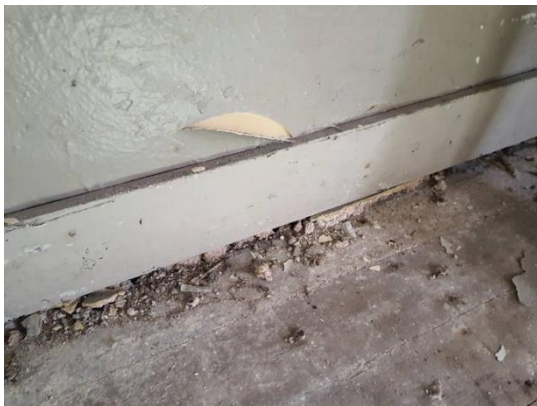
| <b>Omschrijving</b> | Restanten vloerafwerking rondom spijkers en langs wanden en plinten op de houten vloer | |
| <b>Asbestsoort(en)</b> | Chrysotiel | <b>Percentage (%)</b> 5 - 10 |
| <b>Beschadigd</b> | Ernstig | |
| <b>Toelichting / advies:</b> | <p>Er is gebruik gemaakt van de oude analyses. Het betreft restanten vloerafwerking rond spijkers en langs wanden/plinten op de houten vloer. De oorspronkelijke vloeropbouw vanaf de kruipruimte is als volgt: kruipruimte zand, balklaag, houten vloerdelen, egalisatielaag, top laag lichtgroen of top laag oranje-geel. Middels kleefmonsternamen is tijdens voorgaand onderzoek de omvang bepaald. Geadviseerd wordt om tot aan sanering ervan, het gebouw niet te betreden.</p> | |

| <b>Verwijderingsmethode</b> | Containment | |

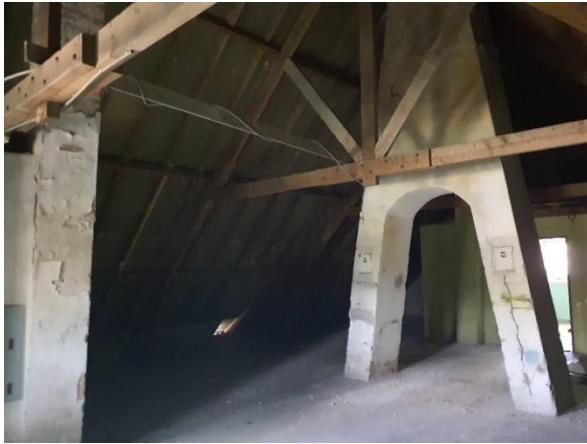
1. Het rapport is 3 jaar geldig na ondertekening, mits het rapport aansluit bij de actuele situatie en de geldende regelgeving.
2. In de gemetselde kanalen is geen inspectie mogelijk (zie foto in de fotobijlage).

FB01: In de gemetselde kanalen is geen inspectie mogelijk.

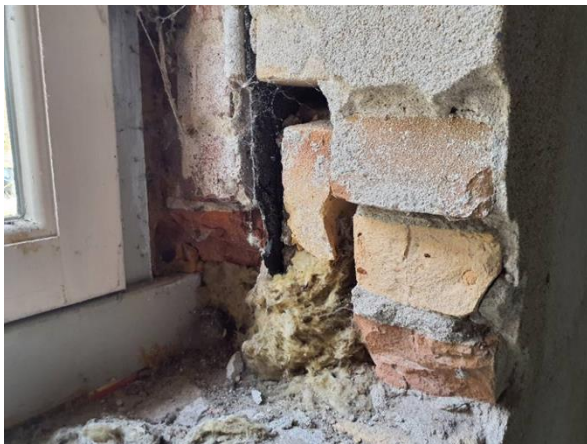
3. De bitumen slabben (vochtkering) in de gevel is conform de oude rapportage niet asbesthoudend (zie foto in de fotobijlage).
4. Het koord in het elektrakastje is conform de oude rapportage niet asbesthoudend (zie foto in de fotobijlage).

FB02: De bitumen slabben (vochtkering) in de gevel is conform de oude rapportage niet asbesthoudend.

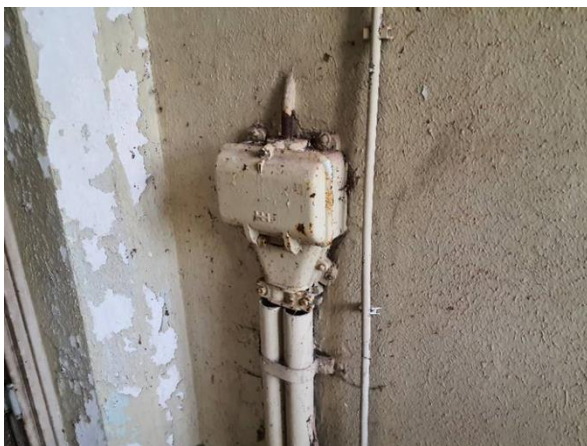
FB03: Het koord in het elektrakastje is conform de oude rapportage niet asbesthoudend.

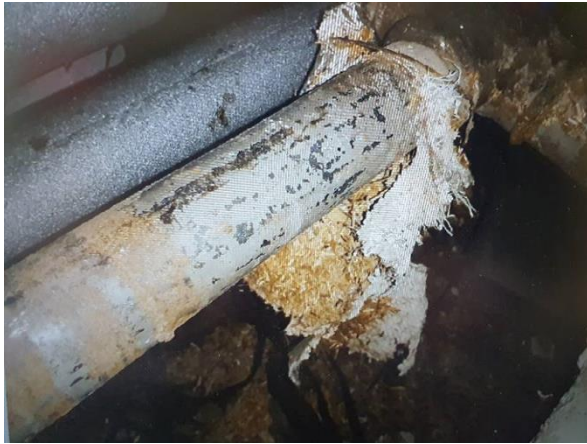
5. De leidingisolatie in de kruipruimte is conform de oude rapportage niet asbesthoudend (zie foto in de fotobijlage).
6. De LS-schakelaar in ruimte 7 staat mogelijk onder spanning en deze is om veiligheidsredenen niet onderzocht. (zie foto in de fotobijlage)

FB04: De leidingisolatie in de kruipruimte is conform de oude rapportage niet asbesthoudend.

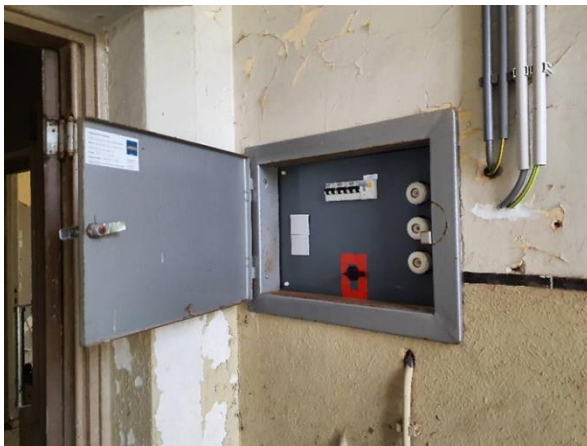
| Ruimte / locatie | Reden niet geïnventariseerd | Verwachte Bron | Foto nr. (bijlage) |
|---|---|---|---|
| Schakelkast | Geen destructief onderzoek | LS-schakelaar | FB05 |

FB05: De LS-schakelaar in ruimte 7 staat mogelijk onder spanning en deze is om veiligheidsredenen niet onderzocht.

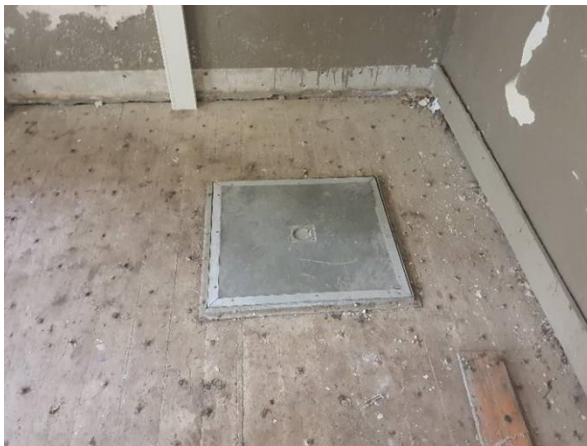
| Ruimte / locatie | Reden niet geïnventariseerd | Verwachte Bron | Foto nr. (bijlage) |
|---|---|---|---|
| Kruipruimte | In verband met bron B01 | Diverse | FB06 |

7. De kruipruimte is in verband met de aangetroffen asbesthoudende restanten vloerafwerking (B01) niet verder onderzocht (zie foto in de fotobijlage).
8. In de spouwmuren is geen inspectie mogelijk (zie foto in de fotobijlage).

FB06: De kruipruimte is in verband met de aangetroffen asbesthoudende restanten vloerafwerking (B01) niet verder onderzocht.

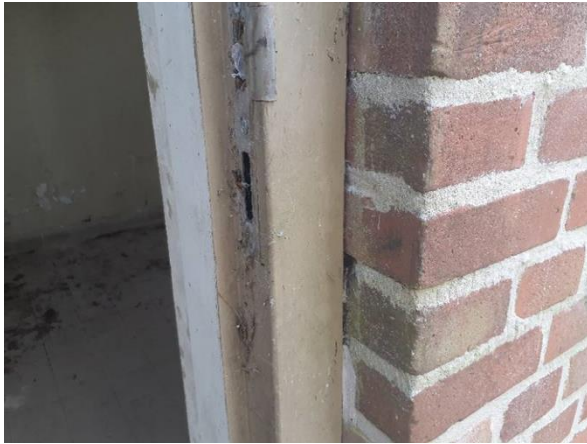
| Ruimte / locatie | Reden niet geïnventariseerd | Verwachte Bron | Foto nr. (bijlage) |
|---|---|---|---|
| In de spouwmuren | Geen destructief onderzoek | Diverse | FB07 |

FB07: In de spouwmuren is geen inspectie mogelijk.

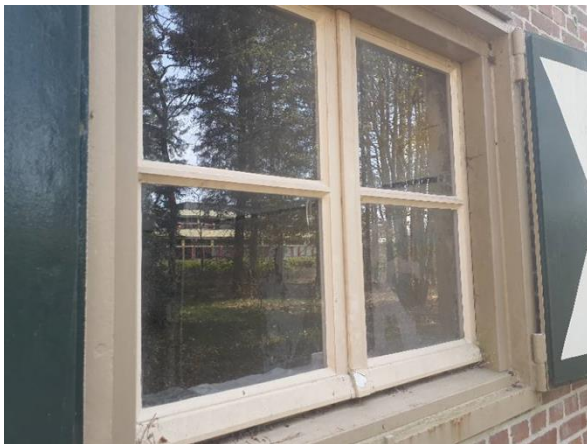
9. De beglazing in de gevelkozijnen is conform de oude rapportage recentelijk vervangen en is daarom niet asbestverdacht (zie foto in de fotobijlage).

FB08: De beglazing in de gevelkozijnen is conform de oude rapportage recentelijk vervangen en is daarom niet asbestverdacht.
