# ASBESTINVENTARISATIE

Object 40B18

Projectomvang: Gebouw 64, Uvidcode 3HX-P9H-Z7GK-5HE

Asbestinventarisatie

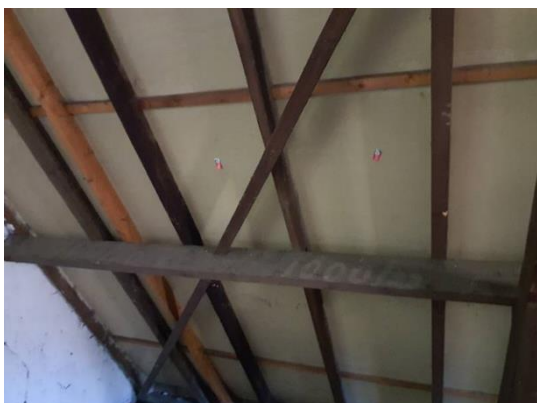
Fotonummer: F01

| <b>Bronnummer</b> | B01 | |
| <b>Bron</b> | Cementgebonden product | |
| <b>Ruimte</b> | Clement van Maasdijklaan 5D, Dakconstructie | |
| <b>Omschrijving</b> | Als dakbeschot | |
| <b>Asbestsoort(en)</b> | Chrysotiel | <b>Percentage (%)</b> 2 - 5 |
| <b>Hoeveelheid</b> | 230 m <sup>2</sup> | |
| <b>Beschadigd</b> | Niet | |
| <b>Risicoklasse</b> | 2 | |

| <b>Verwijderingsmethode</b> | Openlucht | |

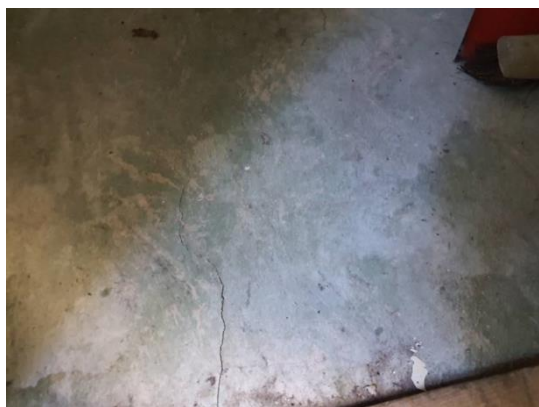
Fotonummer: F03

| Bronnummer | B02 | | |
| Bron | Smeervloer | | |
| Ruimte | Clement van Maasdijklaan 5D, 5, 6 en 7 | | |
| Omschrijving | Als vloerafwerking | | |
| Asbestsoort(en) | Chrysotiel | Percentage (%) | 2 - 5 |
| Hoeveelheid | 51 m² | | |
| Beschadigd | Licht | | |
| Risicoklasse | 2 | | |

| Verwijderingsmethode | Containment | | |

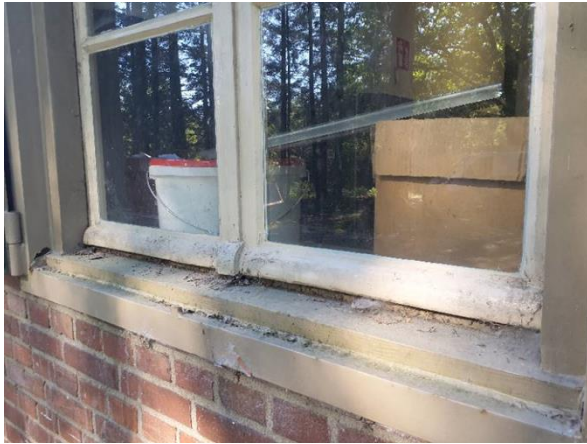
FB01: De beglazingskit en de stopverf in de buitengevel is conform de oude rapportage niet asbesthoudend.

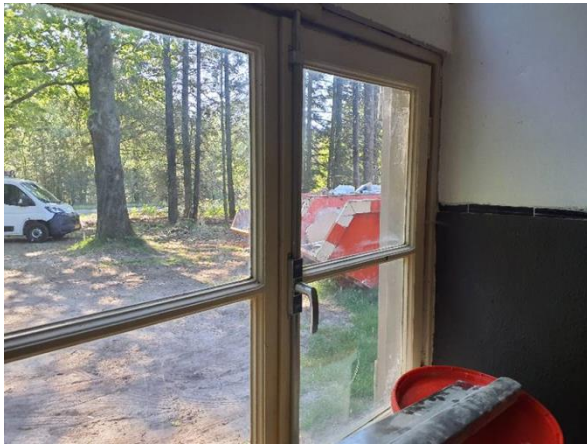
FB02: De beglazingskit en de stopverf in de buitengevel is conform de oude rapportage niet asbesthoudend.

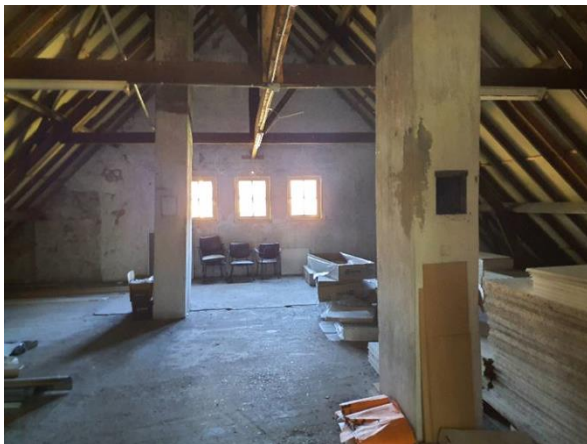
| Ruimte / locatie | Reden niet geïnventariseerd | Verwachte Bron | Foto nr. (bijlage) |
|---|---|---|---|
| Gemetselde kanalen | Geen destructief onderzoek | Cementgebonden product | FB03 |

FB03: In de gemetselde kanalen is geen inspectie mogelijk.

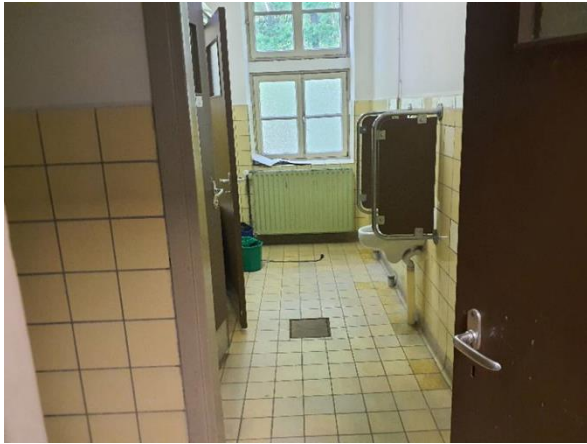
| Ruimte / locatie | Reden niet geïnventariseerd | Verwachte Bron | Foto nr. (bijlage) |
|---|---|---|---|
| Achter het tegelwerk | Geen destructief onderzoek | Diverse | FB04 |

FB04: Achter het tegelwerk is geen inspectie mogelijk.

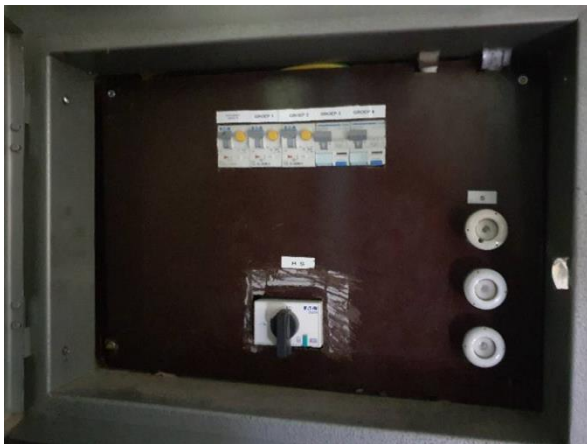
| Ruimte / locatie | Reden niet geïnventariseerd | Verwachte Bron | Foto nr. (bijlage) |
|---|---|---|---|
| Schakelkast | Geen destructief onderzoek | LS-schakelaar | FB05 |

FB05: De LS-schakelaar kan asbesthoudend zijn. Omdat de installatie onder spanning staat, kan dit niet worden gecontroleerd.

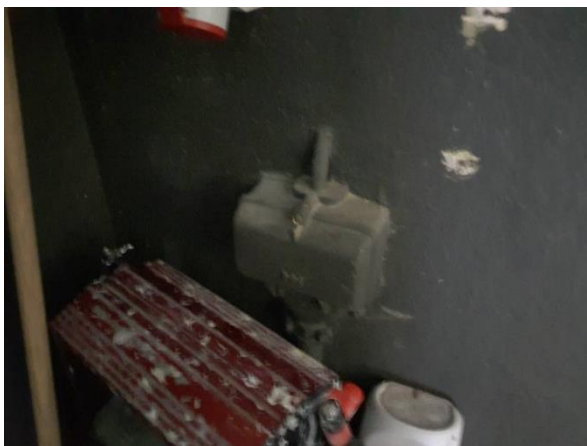
FB06: Het koord in het stalen elektrakastje is conform de oude rapportage niet asbesthoudend.

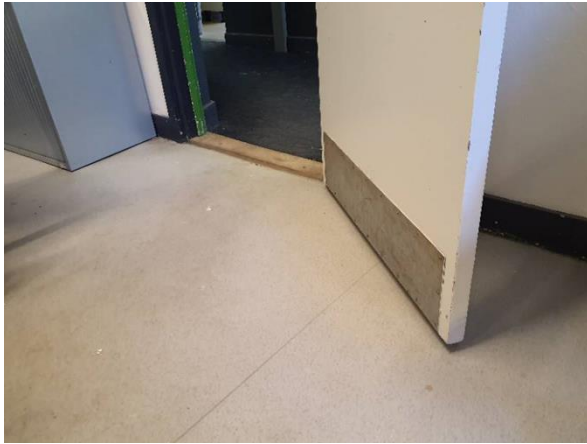
| Ruimte / locatie | Reden niet geïnventariseerd | Verwachte Bron | Foto nr. (bijlage) |
|---|---|---|---|
| Onder de vloerafwerkingen | Geen destructief onderzoek | Smeervloer (zoals B02) | FB07 |

FB07: Onder de zichtbare vloerafwerkingen is geen inspectie mogelijk. Zie ook bron B02.
