# ASBESTINVENTARISATIE

Object 40B18

Projectomvang: Gebouw 74, Uvidcode 7P1-2KB-AYJT-4BM

Asbestinventarisatie

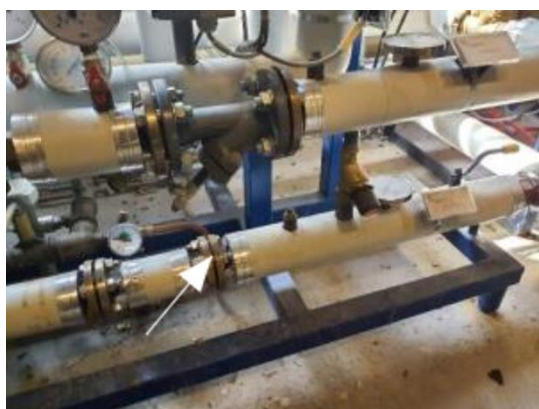
Fotonummer: F02

| <b>Bronnummer</b> | B01 | |
| <b>Bron</b> | Pakkingmateriaal | |
| <b>Ruimte</b> | Clement van Maasdijklaan 5D, 2.02 | |
| <b>Omschrijving</b> | Tussen de flenzen van het leidingwerk | |
| <b>Asbestsoort(en)</b> | Chrysotiel | <b>Percentage (%)</b> 30 - 60 |
| <b>Binding</b> | Niet hechtgebonden | |

| <b>Verwijderingsmethode</b> | Optie 1: Verpakken<br>Optie 2: Batteryspray<br>Optie 3: Containment | |

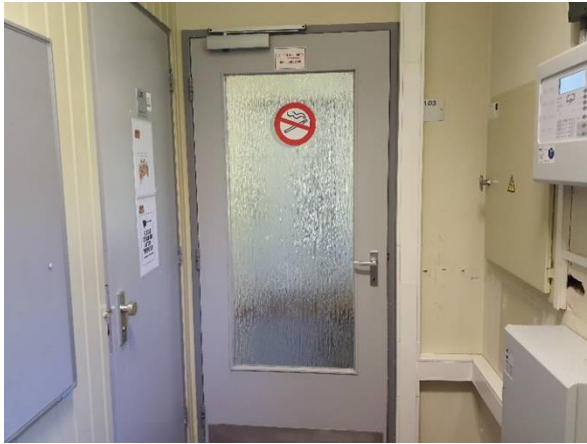
| Ruimte / locatie | Reden niet geïnventariseerd | Verwachte Bron | Foto nr. (bijlage) |
|---|---|---|---|
| Ter plaatse van binnendeuren met enkele beglazing | Geen destructief onderzoek | Kit | FB01 |

FB01: Ter plaatse van de binnendeuren met enkel glas kan asbestverdachte kit aanwezig zijn. Dit kan alleen met destructief onderzoek worden bepaald.

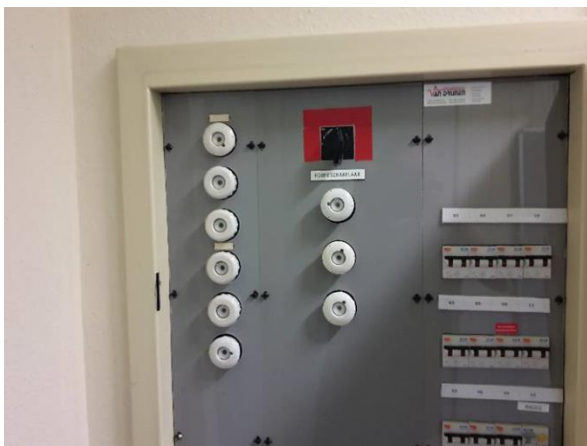
| Ruimte / locatie | Reden niet geïnventariseerd | Verwachte Bron | Foto nr. (bijlage) |
|---|---|---|---|
| Schakelkast | Geen destructief onderzoek | LS-schakelaar | FB03 |

FB03: De LS-schakelaar kan asbesthoudend zijn. Omdat de installatie onder spanning staat, kan dit niet worden gecontroleerd.

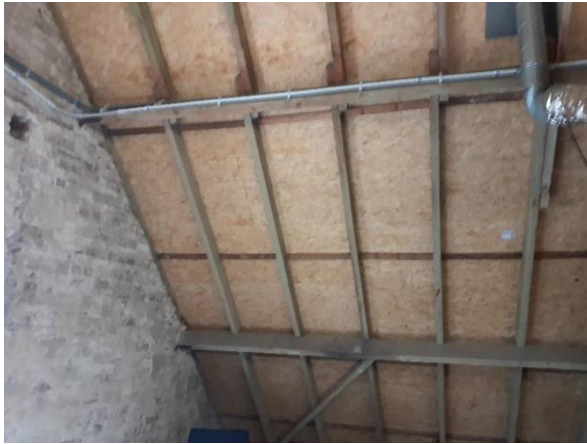
FB04: Het dakbeschot is niet asbestverdacht.

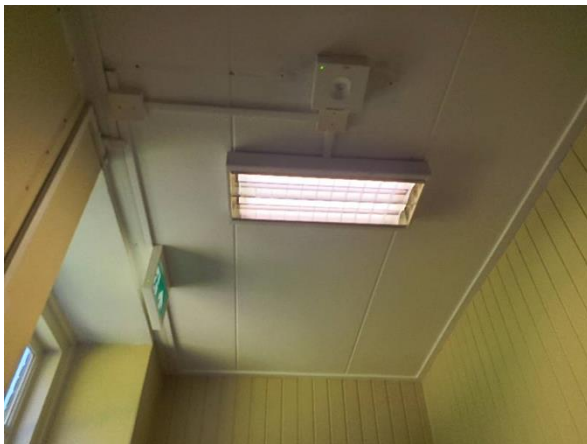
| Ruimte / locatie | Reden niet geïnventariseerd | Verwachte Bron | Foto nr. (bijlage) |
|---|---|---|---|
| Boven vaste plafonds | Geen destructief onderzoek | Diverse | FB05 |

FB05: Boven vaste plafonds is geen inspectie mogelijk.

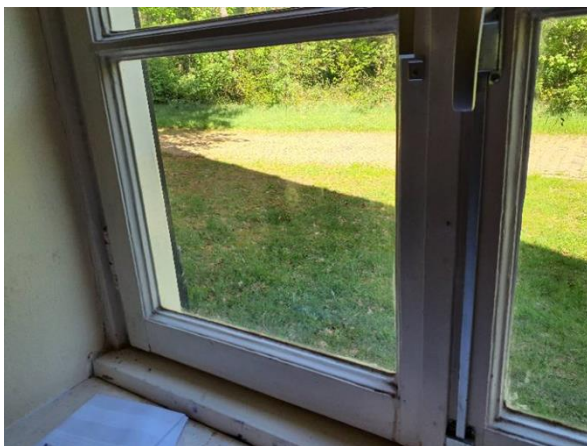
FB06: De beglazingskit en stopverf in de buitengevel is conform de oude rapportage niet asbesthoudend.

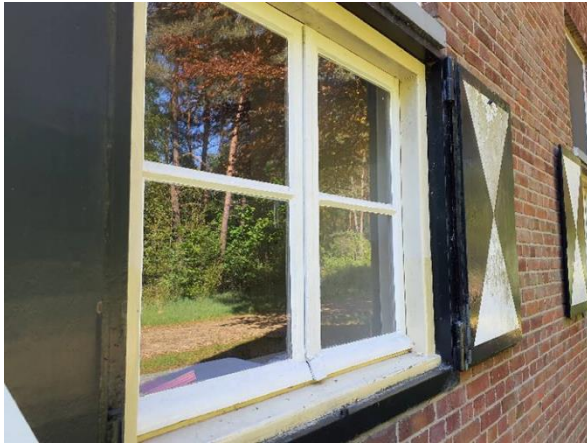
FB07: De beglazingskit en stopverf in de buitengevel is conform de oude rapportage niet asbesthoudend.

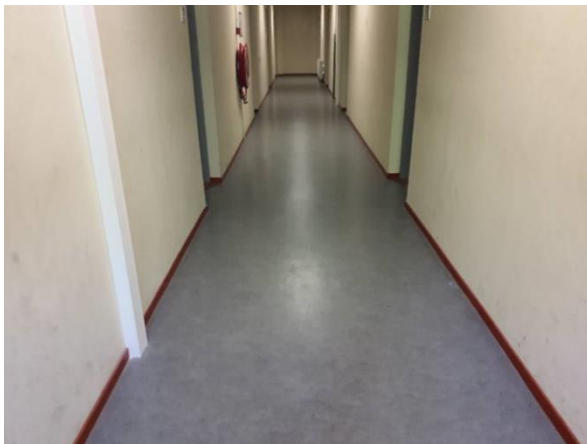
| Ruimte / locatie | Reden niet geïnventariseerd | Verwachte Bron | Foto nr. (bijlage) |
|---|---|---|---|
| Onder de vloerafwerkingen | Geen destructief onderzoek | Diverse | FB08 |

FB08: Onder de zichtbare vloerafwerkingen is geen inspectie mogelijk.

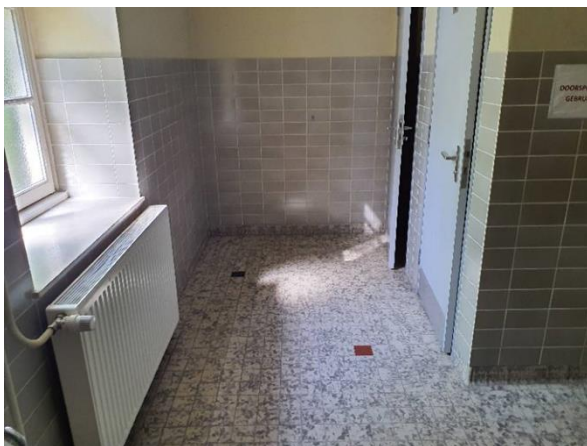
| Ruimte / locatie | Reden niet geïnventariseerd | Verwachte Bron | Foto nr. (bijlage) |
|---|---|---|---|
| Achter het tegelwerk | Geen destructief onderzoek | Diverse | FB09 |

FB09: Achter het tegelwerk is geen inspectie mogelijk.

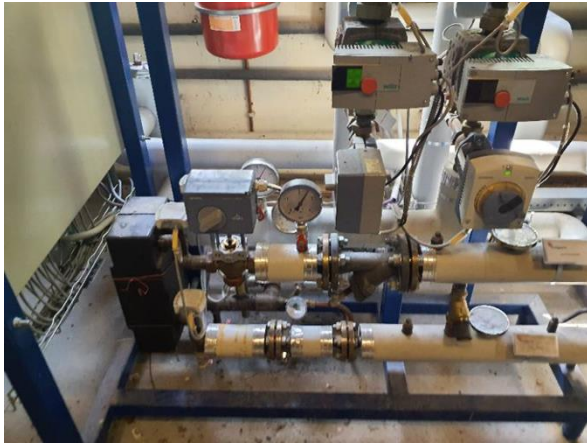
FB10: Overige flenspakkingen tussen het leidingwerk zijn conform de oude rapportage niet asbesthoudend.
