# ASBESTINVENTARISATIE

Object 40B18

Projectomvang: Gebouw 75, Uvidcode 2G8-JR7-XB2N-VZV

Clement van Maasdijklaan 5D

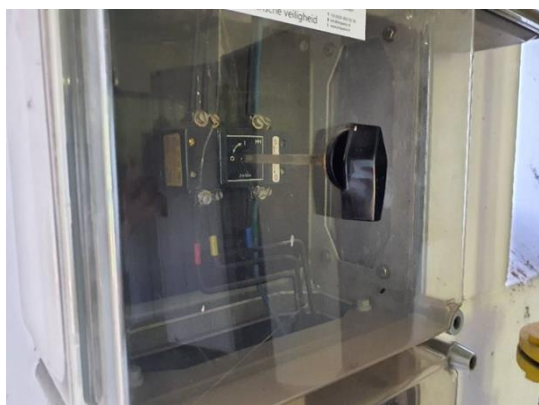
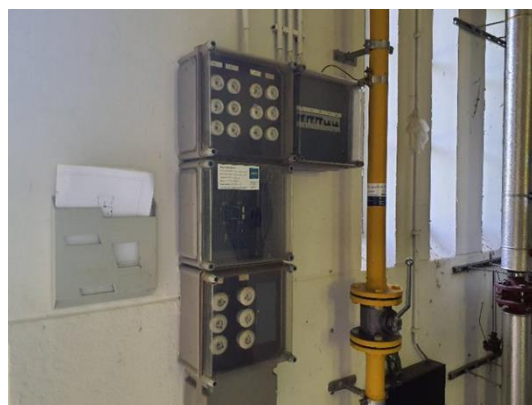
Fotonummer: F01

| <b>Bronnummer</b> | B01 | | |
| <b>Bron</b> | Bakeliet | | |
| <b>Omschrijving</b> | Als LS-schakelaar | | |
| <b>Asbestsoort(en)</b> | Asbesthoudend conform naslagwerk | <b>Percentage (%)</b> | Geen analyse |
| <b>Toelichting / advies:</b> | Het betreft een schakelaar van het merk HH, type S23. Op basis van bronnenboek.nl is deze beoordeeld als asbesthoudend (zwarte bakelieten behuizing). | | |

| <b>Verwijderingsmethode</b> | Verpakken | | |
| <b>Risicoklasse</b> | 1 | | |

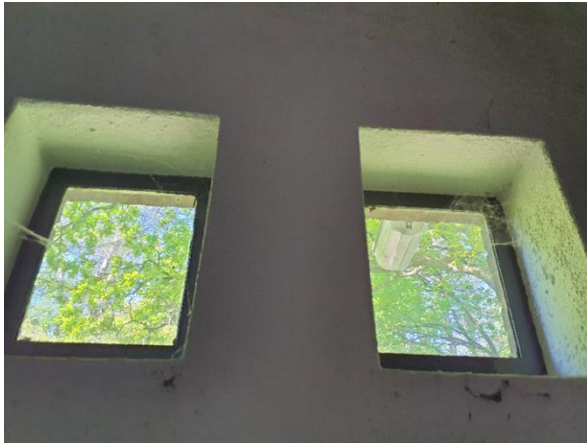
FB01: De beglazingskit en stopverf in de buitengevel is conform de oude rapportage niet asbesthoudend.

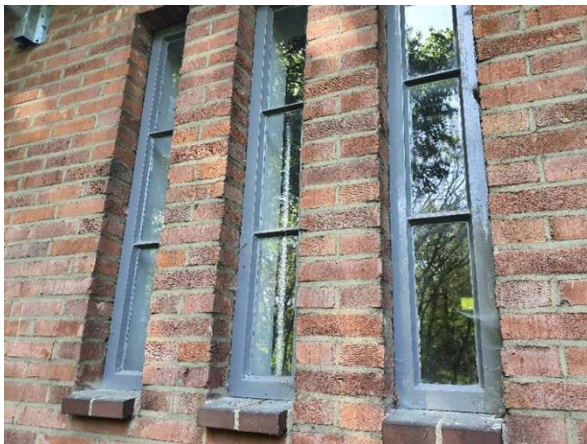
FB02: De beglazingskit en stopverf in de buitengevel is conform de oude rapportage niet asbesthoudend.

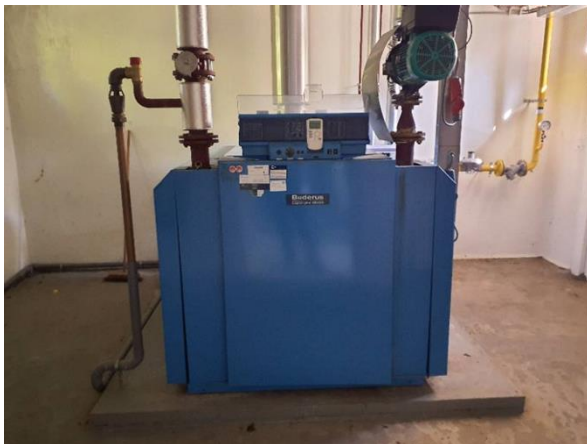
FB03: De c.v.-ketel is niet asbestverdacht.

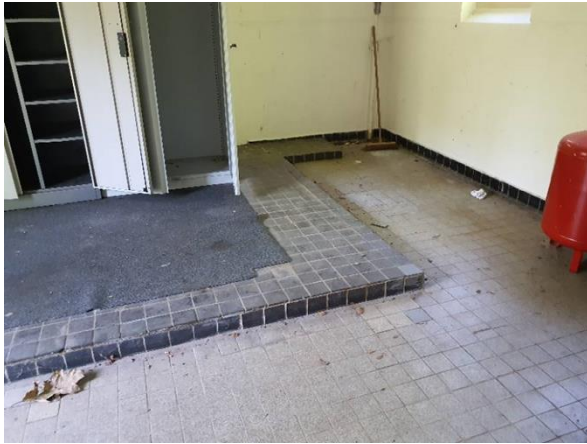
| Ruimte / locatie | Reden niet geïnventariseerd | Verwachte Bron | Foto nr. (bijlage) |
|---|---|---|---|
| Achter het tegelwerk | Geen destructief onderzoek | Diverse | FB04 |

FB04: Achter het tegelwerk is geen inspectie mogelijk.

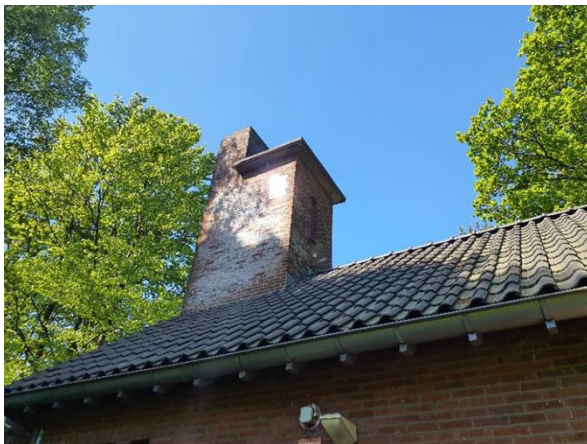
| Ruimte / locatie | Reden niet geïnventariseerd | Verwachte Bron | Foto nr. (bijlage) |
|---|---|---|---|
| Gemetselde kanalen | Geen destructief onderzoek | Cementgebonden product | FB05 |

FB05: In het gemetselde kanaal is geen inspectie mogelijk.

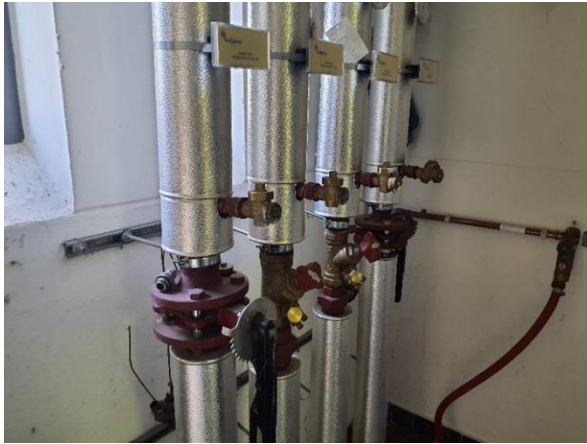
FB07: De flenspakkingen zijn conform de oude rapportage niet asbesthoudend.
