# ASBESTINVENTARISATIE

Object 40B18

Projectomvang: Gebouw 76, Uvidcode 0XC-Z5R-7NRN-EQX

Clement van Maasdijklaan 5D

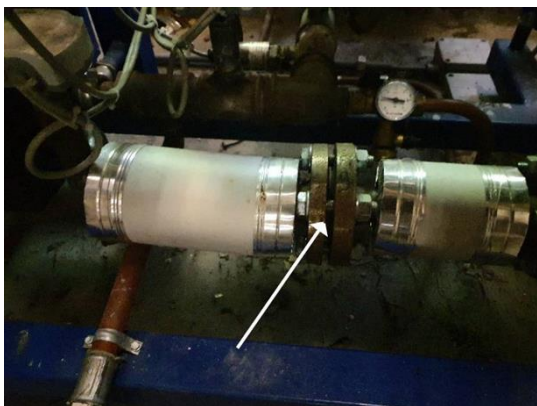
Fotonummer: F01

| <b>Bronnummer</b> | B01 | |
| <b>Bron</b> | Pakkingmateriaal | |
| <b>Ruimte</b> | Clement van Maasdijklaan 5D, 2.02 | |
| <b>Omschrijving</b> | Tussen de flenzen van het leidingwerk | |
| <b>Asbestsoort(en)</b> | Chrysotiel | <b>Percentage (%)</b> 30 - 60 |
| <b>Binding</b> | Niet hechtgebonden | |
| <b>Beschadigd</b> | Niet | |

| <b>Verwijderingsmethode</b> | Optie 1: Verpakken<br>Optie 2: Batteryspray<br>Optie 3: Containment | |
| <b>Risicoklasse</b> | Optie 1: 1<br>Optie 2: 1<br>Optie 3: 2 | |

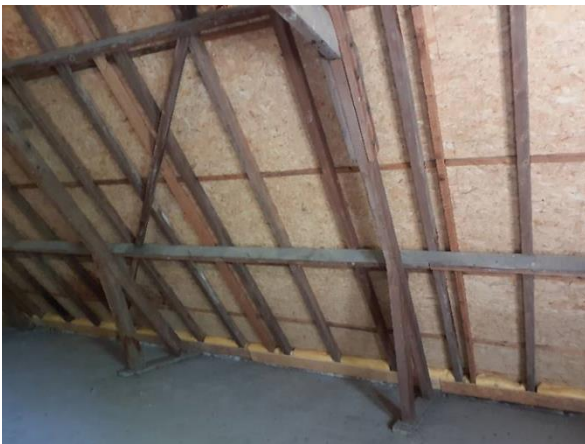
3. Het dakbeschot is niet asbestverdacht (zie foto in de fotobijlage).
4. De beglazingskit en stopverf in de buitengevel is conform de oude rapportage niet asbesthoudend (zie foto in de fotobijlage).

FB02: Het dakbeschot is niet asbestverdacht.

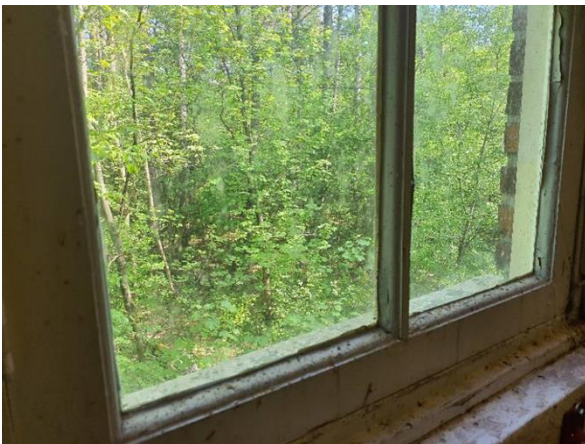
FB03: De beglazingskit en stopverf in de buitengevel is conform de oude rapportage niet asbesthoudend.

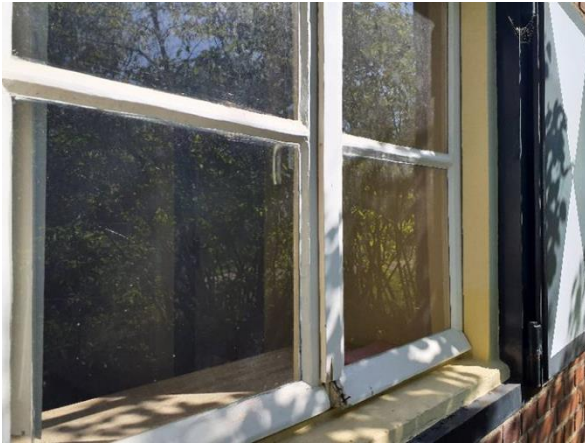
FB04: De beglazingskit en stopverf in de buitengevel is conform de oude rapportage niet asbesthoudend.

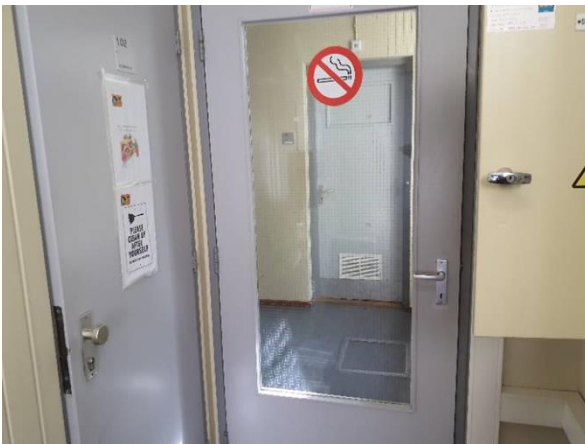
| Ruimte / locatie | Reden niet geïnventariseerd | Verwachte Bron | Foto nr. (bijlage) |
|---|---|---|---|
| Ter plaatse van binnendeuren met enkele beglazing | Geen destructief onderzoek | Kit | FB05 |

5. Ter plaatse van de binnendeuren met enkel glas kan asbestverdachte kit aanwezig zijn. Dit kan alleen met destructief onderzoek worden bepaald (zie foto in de fotobijlage).

FB05: Ter plaatse van de binnendeuren met enkel glas kan asbestverdachte kit aanwezig zijn. Dit kan alleen met destructief onderzoek worden bepaald.

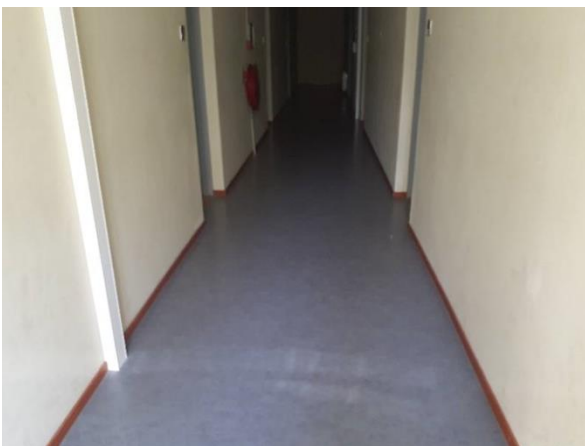
| Ruimte / locatie | Reden niet geïnventariseerd | Verwachte Bron | Foto nr. (bijlage) |
|---|---|---|---|
| Onder de vloerafwerkingen | Geen destructief onderzoek | Diverse | FB06 |

6. Onder de zichtbare vloerafwerkingen is geen inspectie mogelijk (zie foto in de fotobijlage).
7. Boven vaste plafonds is geen inspectie mogelijk (zie foto in de fotobijlage).

FB06: Onder de zichtbare vloerafwerkingen is geen inspectie mogelijk.

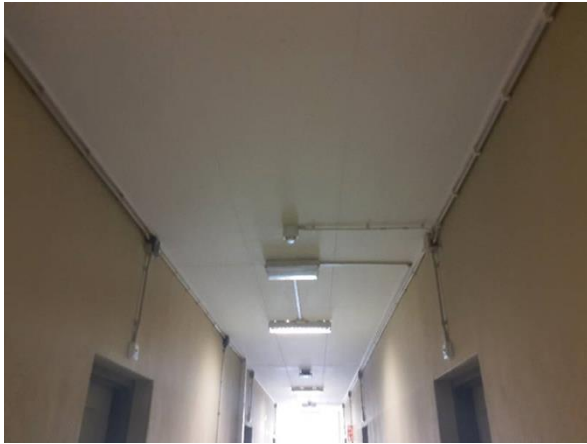
| Ruimte / locatie | Reden niet geïnventariseerd | Verwachte Bron | Foto nr. (bijlage) |
|---|---|---|---|
| Boven vaste plafonds | Geen destructief onderzoek | Diverse | FB07 |

FB07: Boven vaste plafonds is geen inspectie mogelijk.

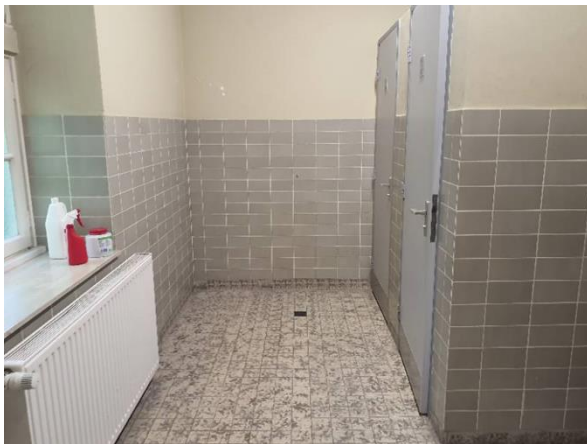
| Ruimte / locatie | Reden niet geïnventariseerd | Verwachte Bron | Foto nr. (bijlage) |
|---|---|---|---|
| Achter het tegelwerk | Geen destructief onderzoek | Diverse | FB08 |

8. Achter het tegelwerk is geen inspectie mogelijk (zie foto in de fotobijlage).
9. De LS-schakelaar kan asbesthoudend zijn. Omdat de installatie onder spanning staat, kan dit niet worden gecontroleerd (zie foto in de fotobijlage).

FB08: Achter het tegelwerk is geen inspectie mogelijk.

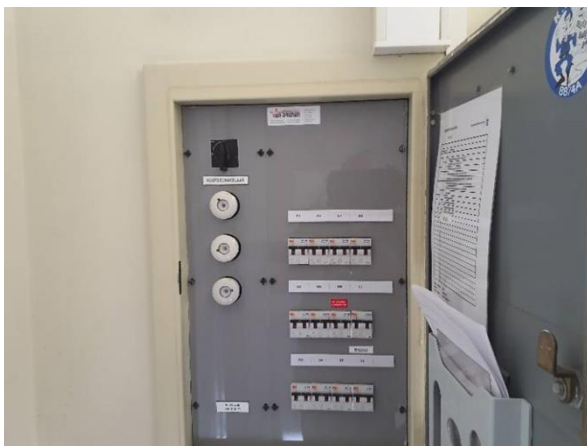
| Ruimte / locatie | Reden niet geïnventariseerd | Verwachte Bron | Foto nr. (bijlage) |
|---|---|---|---|
| Schakelkast | Geen destructief onderzoek | LS-schakelaar | FB09 |

FB09: De LS-schakelaar kan asbesthoudend zijn. Omdat de installatie onder spanning staat, kan dit niet worden gecontroleerd.

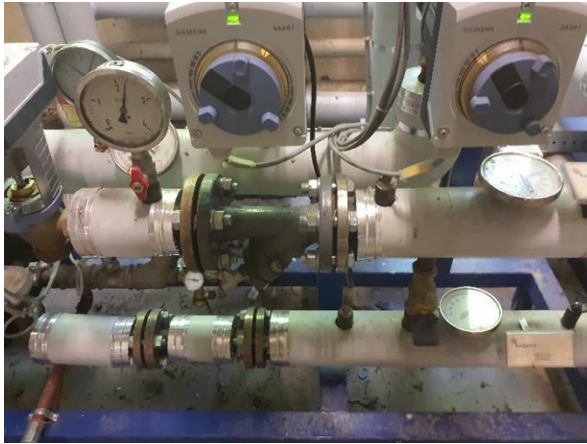
10. Overige flenspakkingen tussen het leidingwerk in ruimte 2.02, zijn conform de oude rapportage niet asbesthoudend (zie foto in de fotobijlage).

FB10: Overige flenspakkingen tussen het leidingwerk in ruimte 2.02, zijn conform de oude rapportage niet asbesthoudend.
