# ASBESTINVENTARISATIE

Object 40B18

Projectomvang: Gebouw B1, Uvidcode 1TG-PNW-8PX1-Y7F

Clement van Maasdijklaan 5D

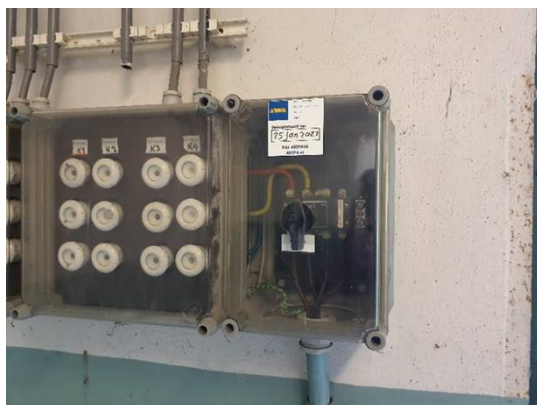
Fotonummer: F01

| <b>Toelichting / advies:</b> | Het betreft een LS-schakelaar van het merk HH, type 2024661. Op basis van bronnenboek.nl is deze beoordeeld als asbesthoudend (bakelieten behuizing). | | |

| <b>Verwijderingsmethode</b> | Verpakken | | |

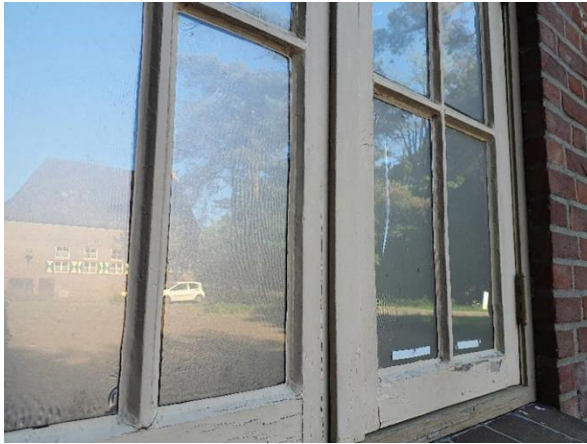
FB01: De beglazingskit en stopverf in de buitengevel is conform de oude rapportage niet asbesthoudend.

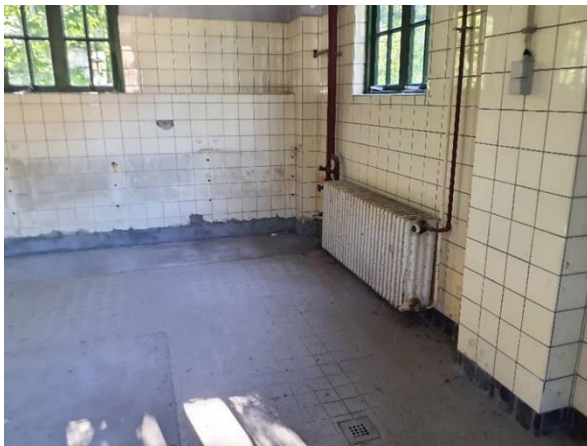
| Ruimte / locatie | Reden niet geïnventariseerd | Verwachte Bron | Foto nr. (bijlage) |
|---|---|---|---|
| Achter het tegelwerk | Geen destructief onderzoek | Diverse | FB02 |

FB02: Achter het tegelwerk is geen inspectie mogelijk.

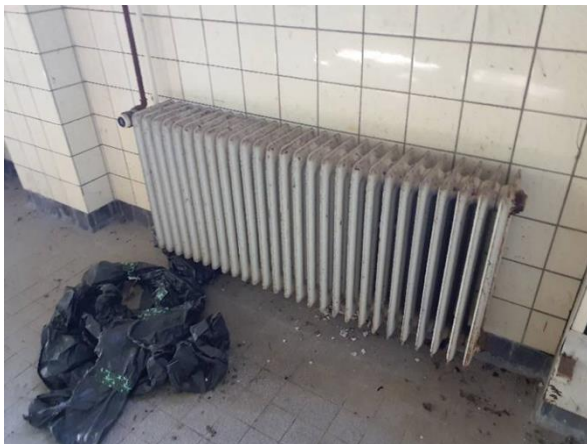
FB03: De pakkingen in de radiatoren zijn conform de oude rapportage niet asbesthoudend.

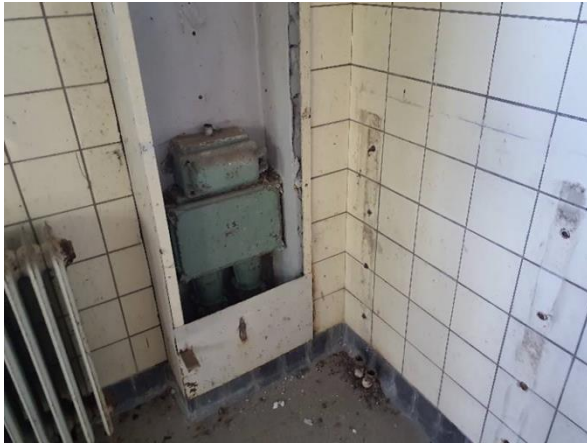
FB04: Het koord in de elektrakastjes is conform de oude rapportage niet asbesthoudend.
