## RAPPORT

ASBESTINVENTARISATIE CONFORM PROCESSCHEMA

40B18E1

Clement van Maasdijklaan 5

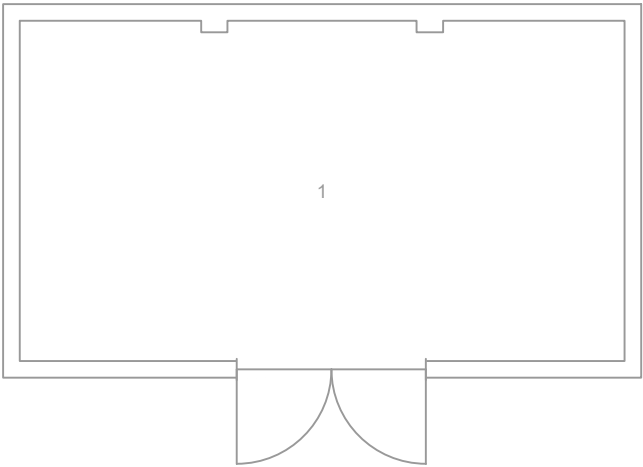
Geen asbest verdachte elementen  
aangetroffen

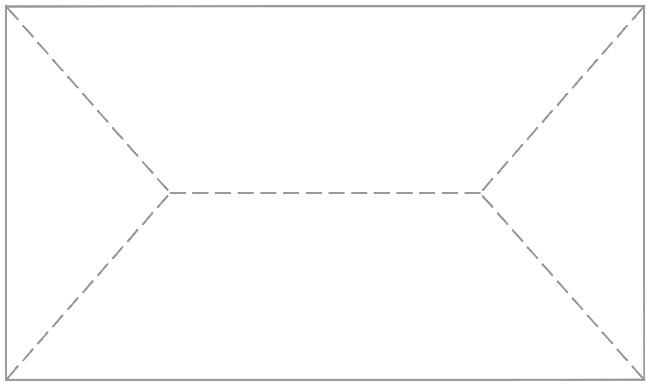
Geen asbest verdachte elementen  
aangetroffen

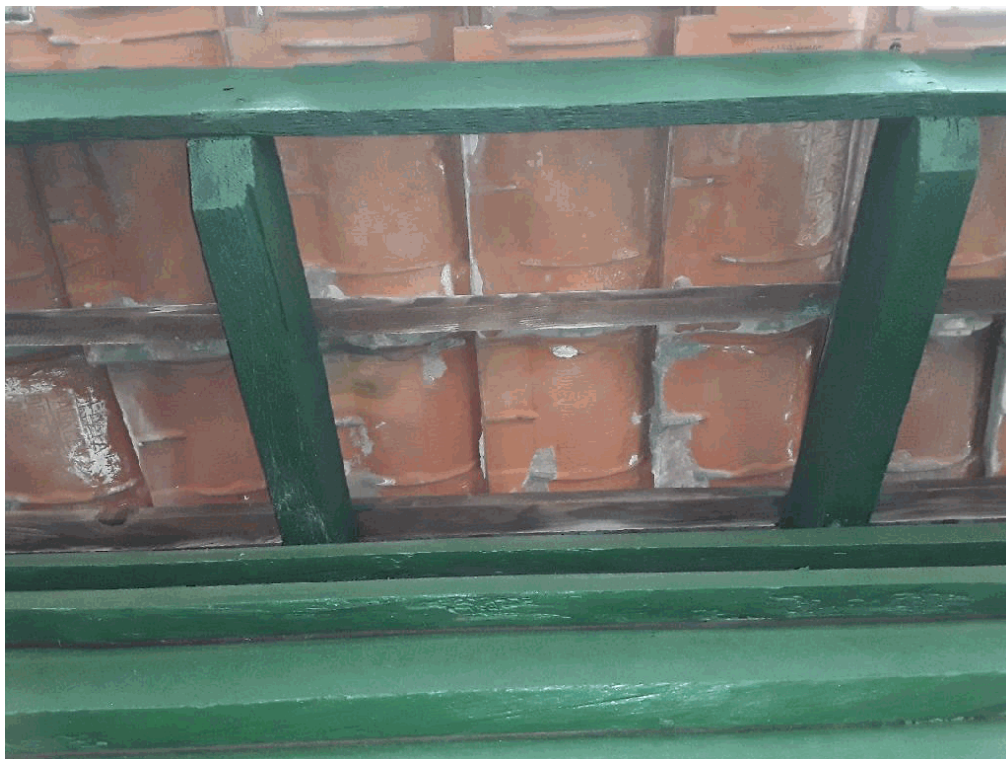
40B18E1, geen dakbeschot aanwezig
