ASBESTINVENTARISATIE CONFORM PROCESSCHEMA

40B18E3

Clement van Maasdijklaan 5

P20-1018-426

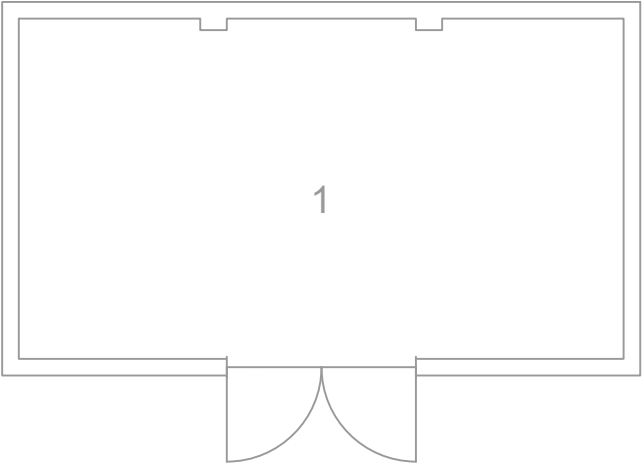
Geen asbest verdachte elementen  
aangetroffen

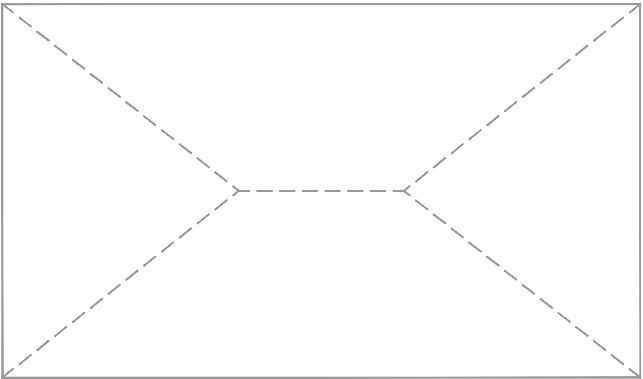
Geen asbest verdachte elementen  
aangetroffen

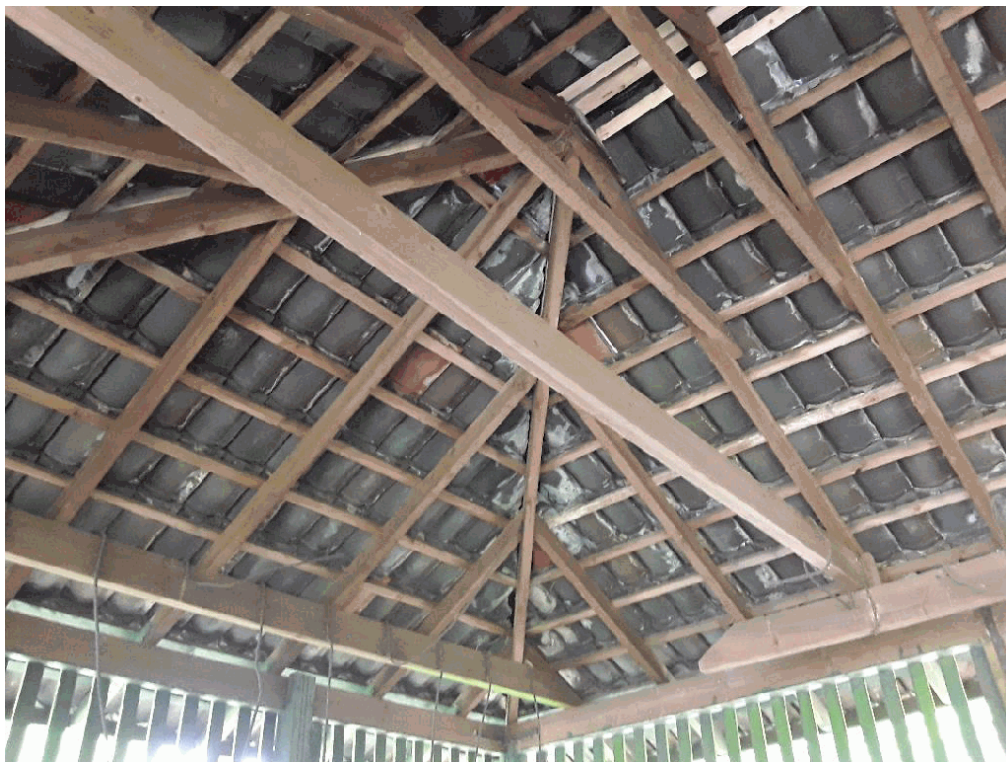
40B18E3, geen dakbeschot aanwezig

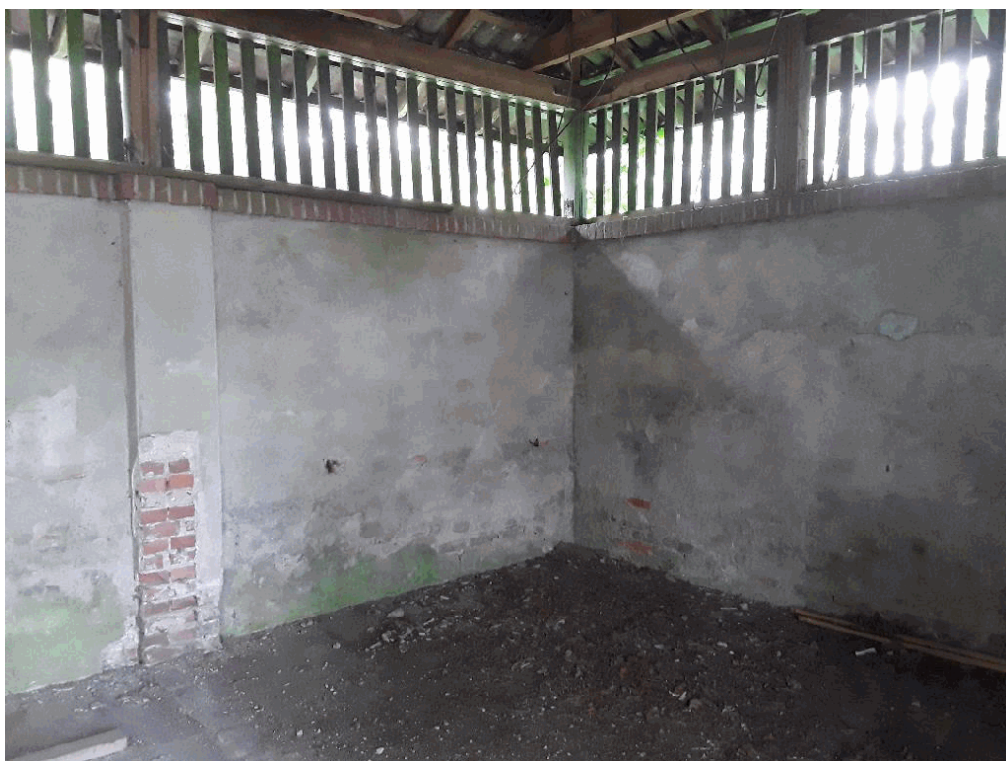
40B18E3, geen asbestverdachte materialen aanwezig binnenzijde gebouw.
