ASBESTINVENTARISATIE CONFORM PROCESSCHEMA

40B18E8

Clement van Maasdijklaan 5

P20-1018-655

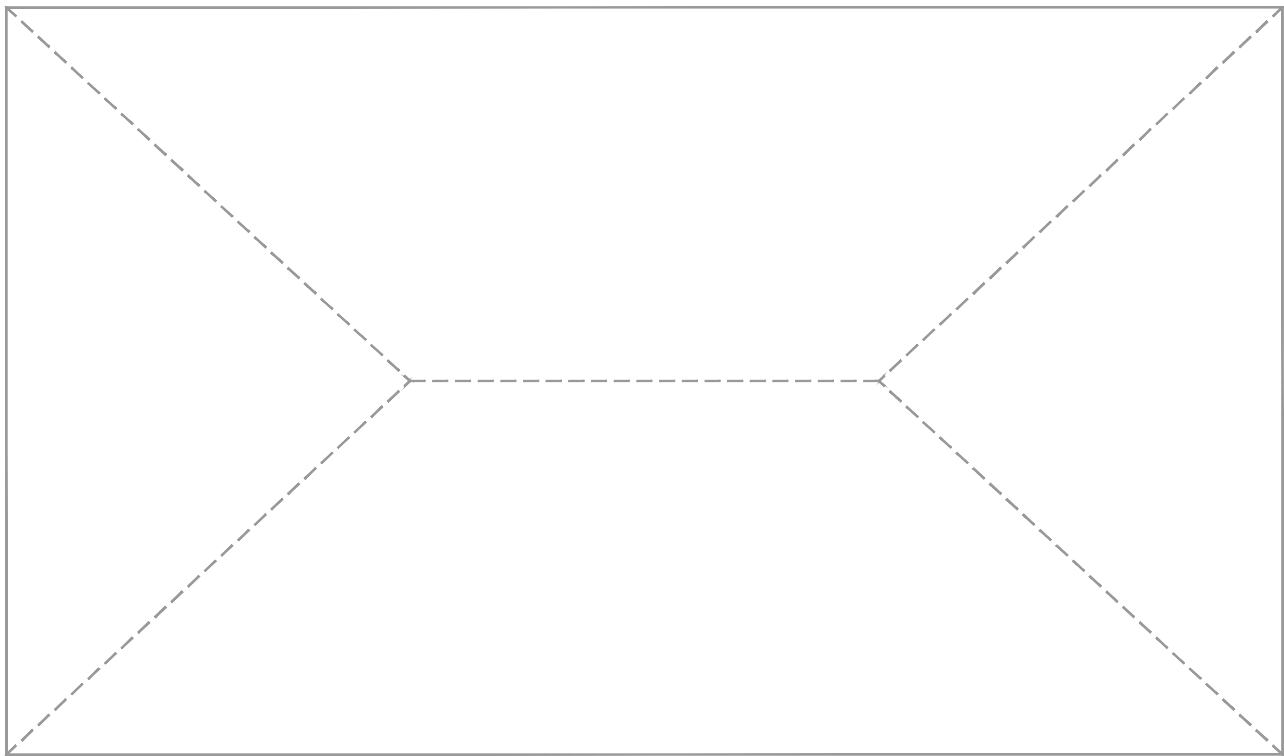
Geen asbest verdachte elementen  
aangetroffen

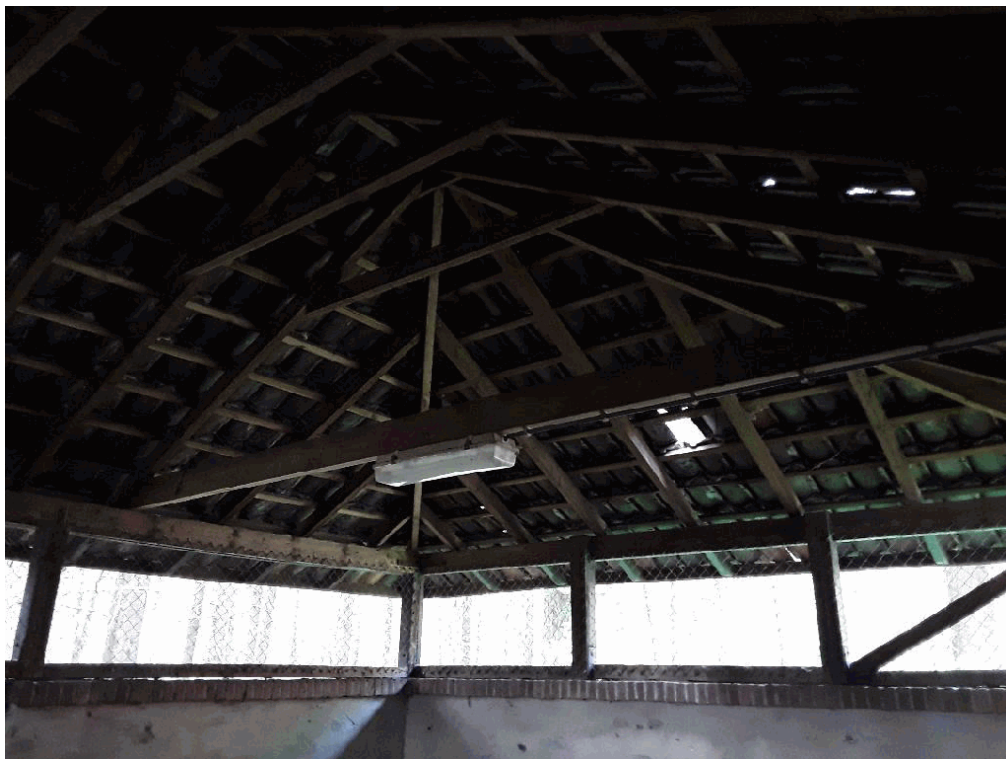
| LOCATIE | BRONNAAM | INFORMATIEBRON | AANWEZIG |
|---|---|---|---|
| Clement van Maasdijklaan 5 40B18E5 - dak | dakbeschot | Eerdere inventarisatie | Nee |

40B18E8, geen dakbeschot aanwezig

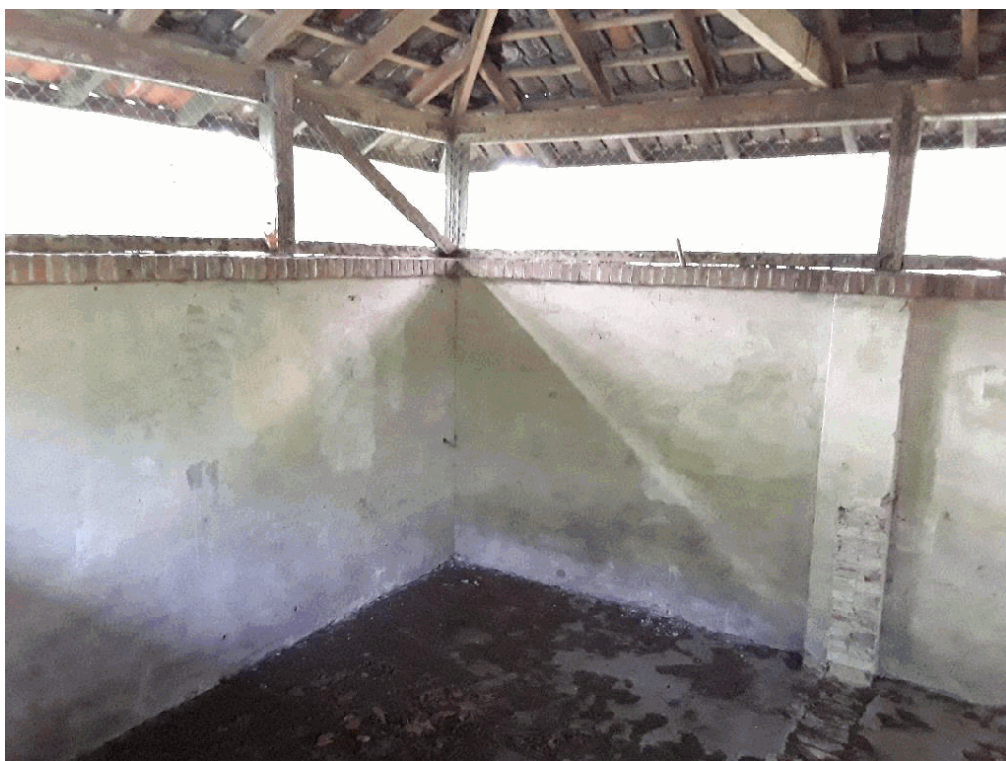
40B18E8, geen asbestverdachte materialen aangetroffen
