## RAPPORT

ASBESTINVENTARISATIE CONFORM PROCESSCHEMA

40B18F  
Clement van Maasdijklaan 5  
6816TW Arnhem

P20-1018-781

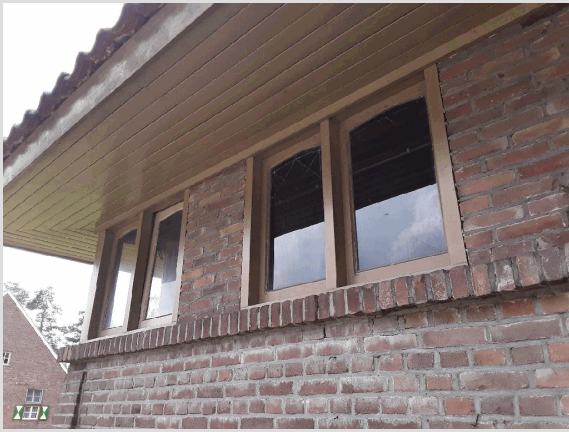
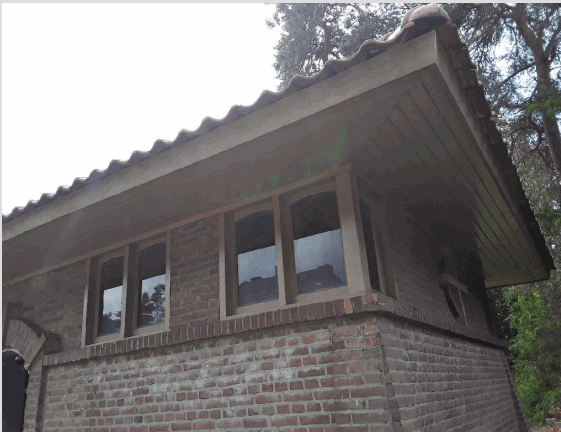
| Bron (code) | | kit (beglazingskit) (1018-F-001) | |
|---|---|---|---|
| Monster | MM001 | Niet asbesthoudend (cert. 1218989) | |
| | MM002 | Niet asbesthoudend (cert. 1218989) | |
| | MM003 | Niet asbesthoudend (cert. 1218989) | |
| Beschadiging | Niet | | |
| Verweerdheid | Niet | | |
| Het betreft beglazingskit in de houten gevelkozijnen. | | | |

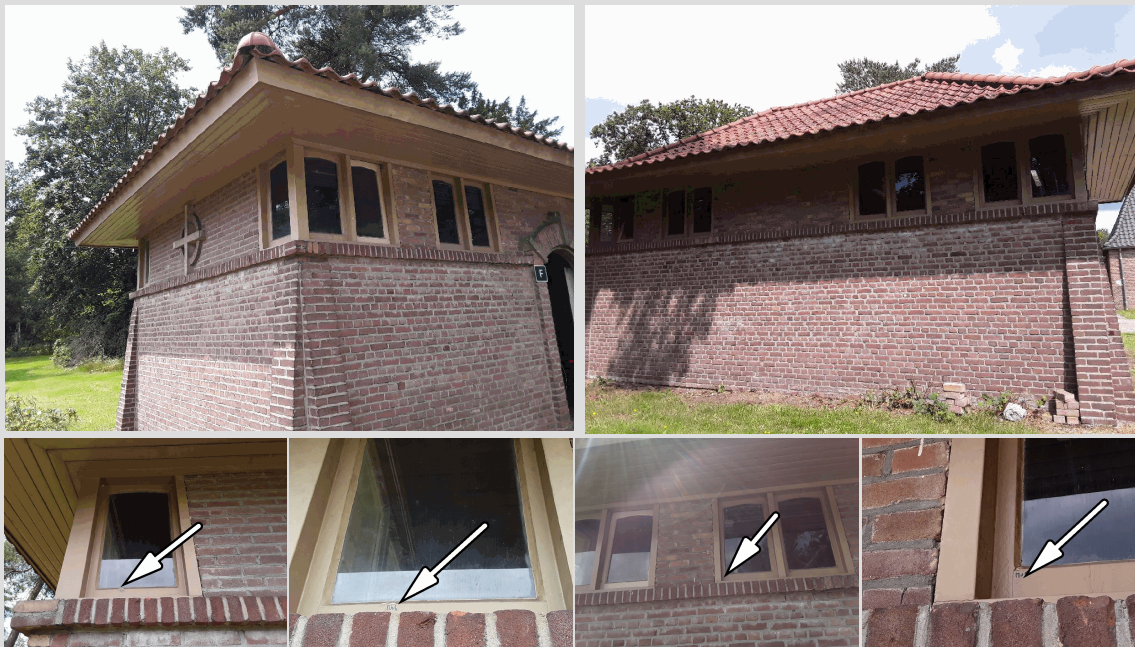
| Bron (code) | | stopverf (1018-F-002) | |

| Bron (code) | | stopverf (1018-F-002) | |
|---|---|---|--|
| Monster | MM004 | Niet asbesthoudend (cert. 1218989) | |
| | MM005 | Niet asbesthoudend (cert. 1218989) | |
| | MM006 | Niet asbesthoudend (cert. 1218989) | |
| Beschadiging | Niet | | |
| Verweerdheid | Niet | | |
| | Het betreft stopverf in de houten gevelkozijnen. | | |

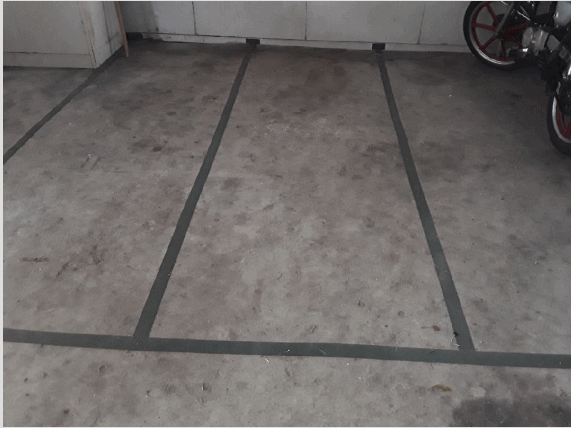
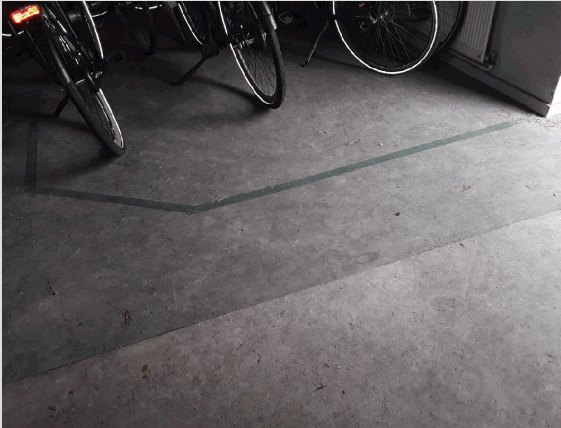
| Bron (code) | | vloerafwerking en/of lijmlaag (1018-F-003) | |
|---|---|---|---|
| Monster | MM007 | Niet asbesthoudend (cert. 1218989) | |
| Beschadiging | Licht | | |
| Verweerdheid | Niet | | |
| Het betreft een vloerafwerking met lijmlaag onder de niet asbestverdachte vloerafwerking. | | | |

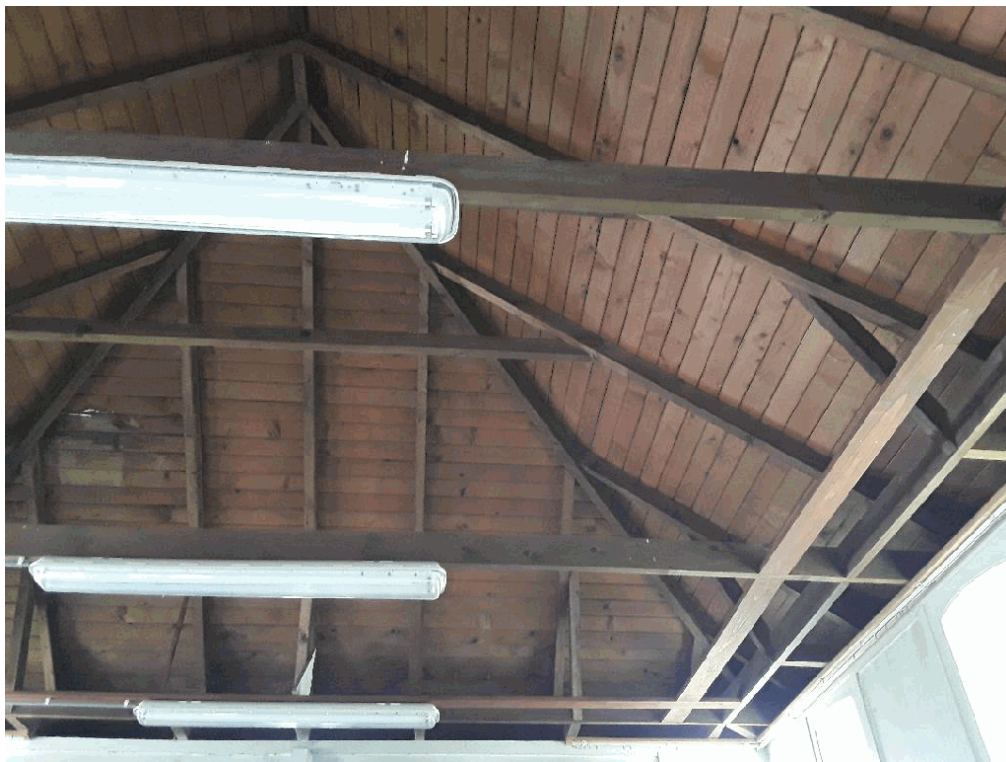
40B18F dakbeschot van hout, niet asbestverdacht
