## RAPPORT

ASBESTINVENTARISATIE CONFORM PROCESSCHEMA

40B18P1

Clement van Maasdijklaan 5

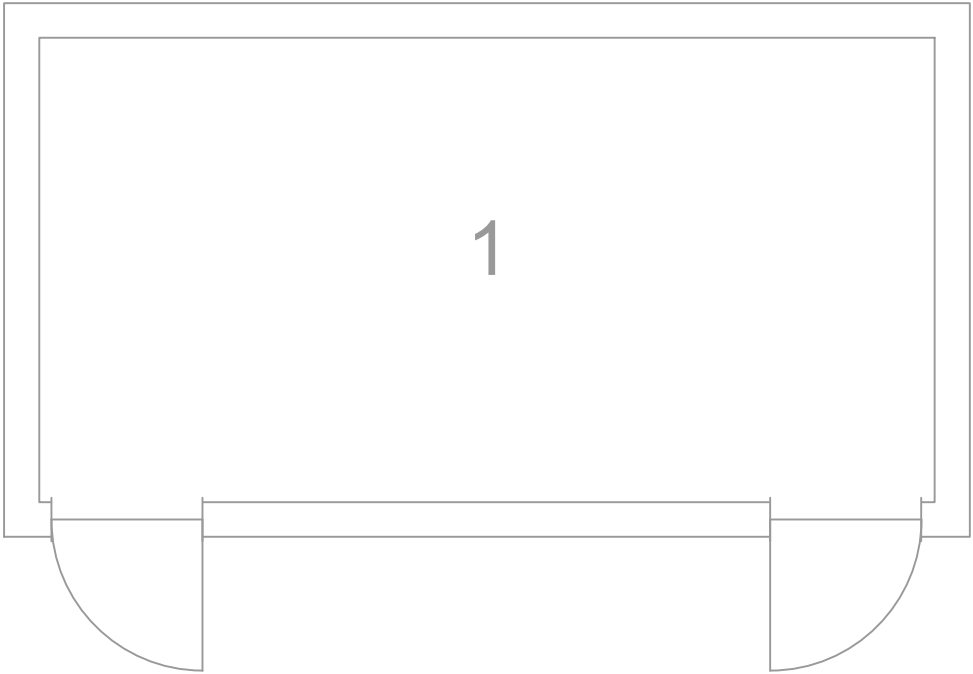
Geen asbest verdachte elementen  
aangetroffen

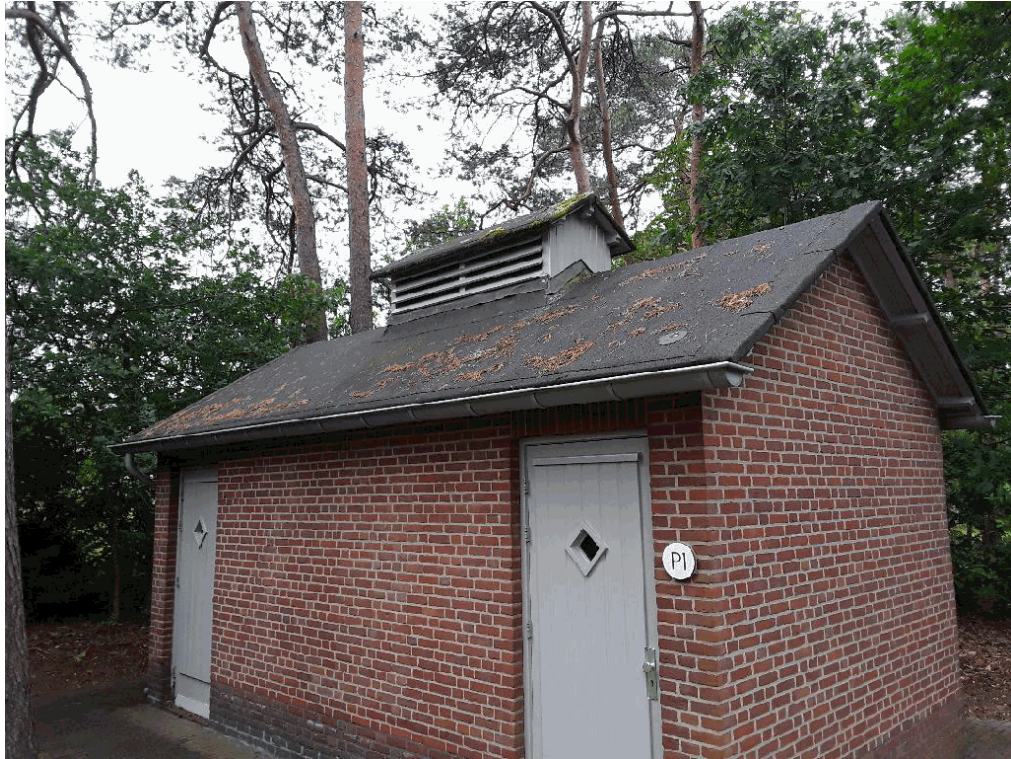
40B18P1, geen asbestverdachte materialen aangetroffen (dak en gevel reeds onderzocht/bemonsterd, zie deskresearch)
