## RAPPORT

ASBESTINVENTARISATIE CONFORM PROCESSCHEMA

40B18P2

Clement van Maasdijklaan 5

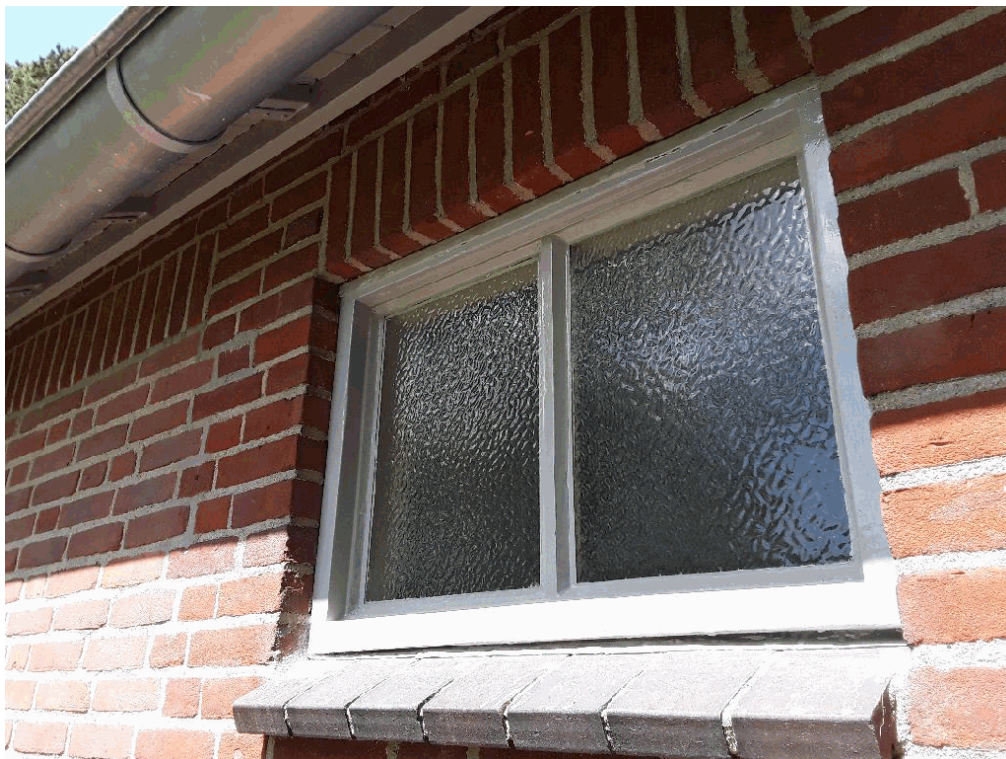
| SOORT | KENMERK, OMSCHRIJVING | ALGEMENE BEVINDINGEN |
|---|---|---|
| (Ex-)werknemer | Medewerker dhr. T. Hendriks van RVB gesproken omtrent onderhoud gebouw | Gevelkozijnen beglazing recent vervangen waarbij kit en stopverf geheel zijn verwijderd en opnieuw aangebracht |

40B1 8P2, gevelkozijnen: recent beglazing vervangen en geschilderd (zie deskresearch)

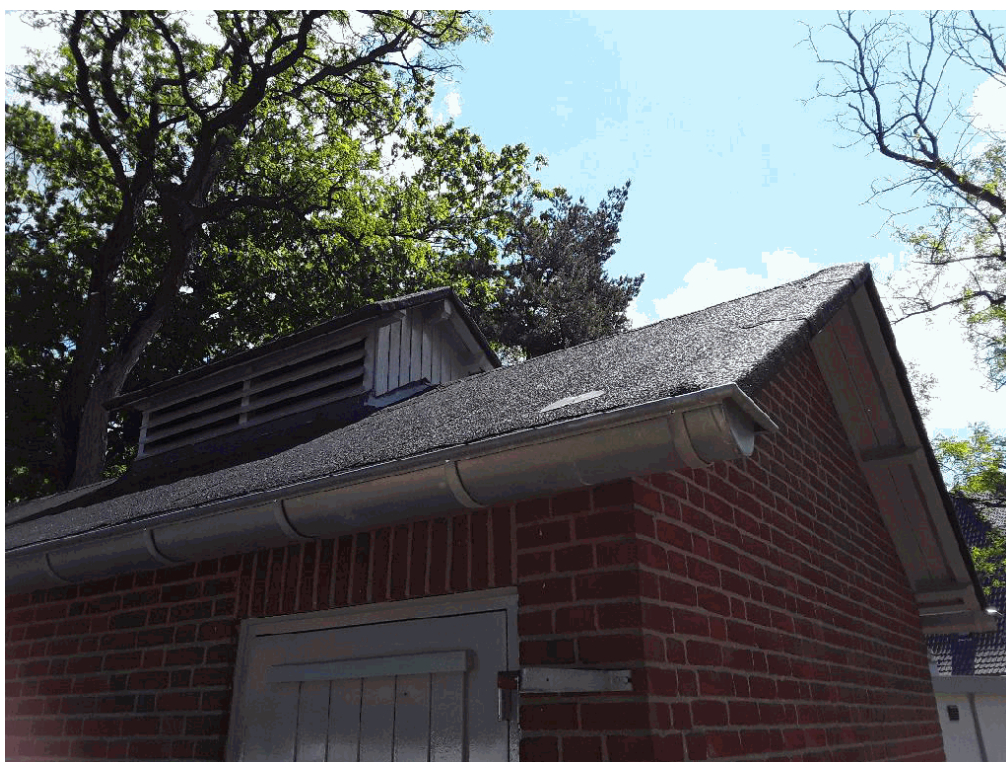
| SOORT | KENMERK, OMSCHRIJVING | ALGEMENE BEVINDINGEN |
|---|---|---|
| Eerdere inventarisatie | Rapporten:<br>- Kenmerk 99260102 d.d. 18 juli 1999 van Ascor Analyse.<br>- Kenmerk RPS/1604000A00.12 d.d. 18 november 2016 van RPS.<br>- Kenmerk RPS/1903047A07 d.d. 23 mei 2019 van RPS. | Geen bronnen. Dakbedekking niet asbesthoudend |

| | AANWEZIG (JA/NEE) | RUIMTE | BIJZONDERHEDEN |
|---|---|---|---|
| Waterkerende lagen in buitenwanden en daken | ja | dak | niet asbesthoudend<br>(zie deskresearch) |

40B1 8P2, dakbedekking niet asbesthoudend (zie deskresearch)
