## Arcade Dordrecht

OBS Dubbeldam

#### Inspectie

Rapportage referentie: Prj24091434

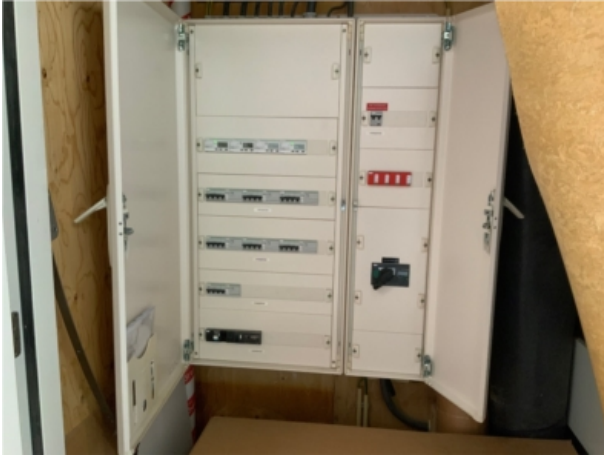
### Elektrische installatie onderhoud / keuring

Elektrische installatie is niet periodieke gekeurd. Keuring opgenomen als preventie.

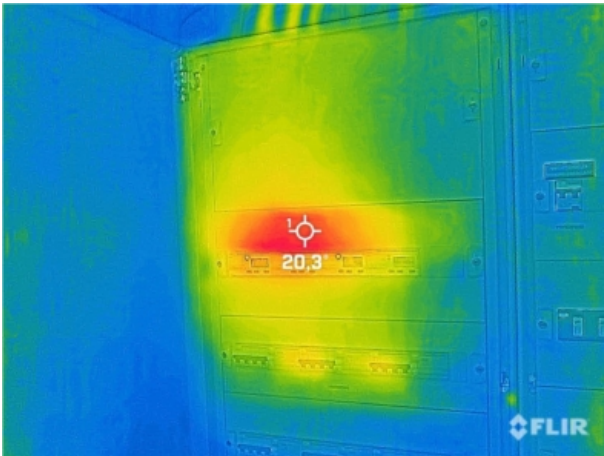
### Elektrische installatie thermografie

Geen bijzonderheden aangetroffen.

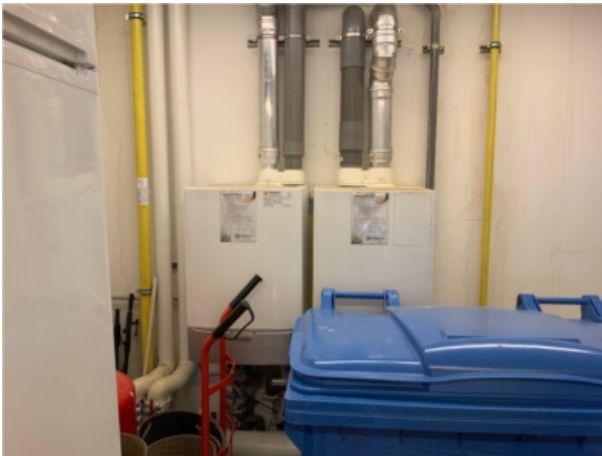
## Verwarmingsinstallatie onderhoud

De verwarmingsinstallatie word niet (jaarlijks) onderhouden of is verlopen. Advies opgenomen als preventie.

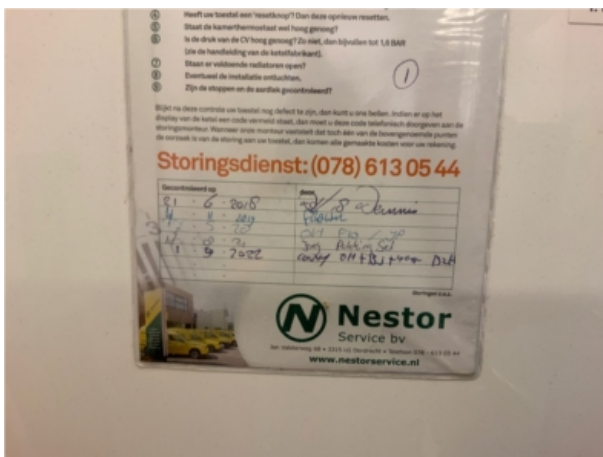
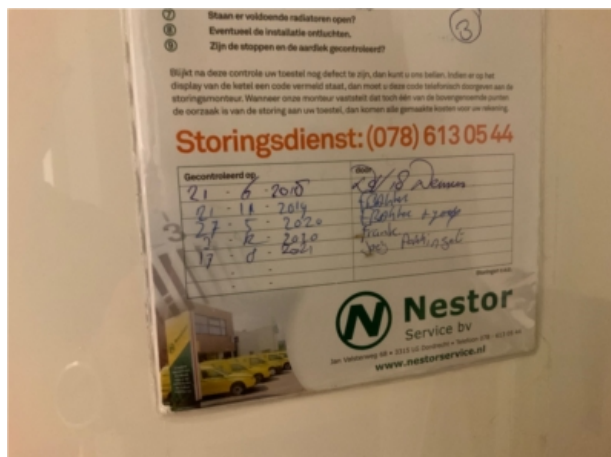
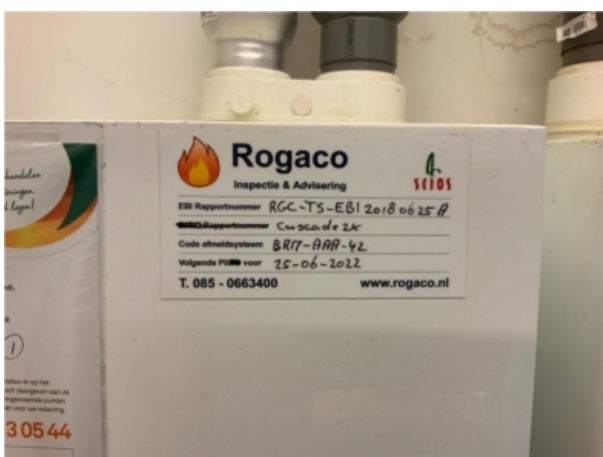
## Verwarmingsinstallatie keuring

Geldigheidstermijn van het periodieke keuring is verlopen.  
Actie opgenomen als preventie.

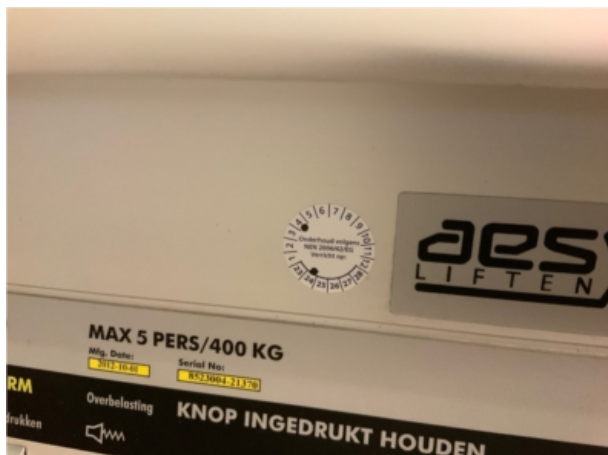
Liftinstallatie keuring / onderhoud

Geldige keuringsticker is aanwezig.

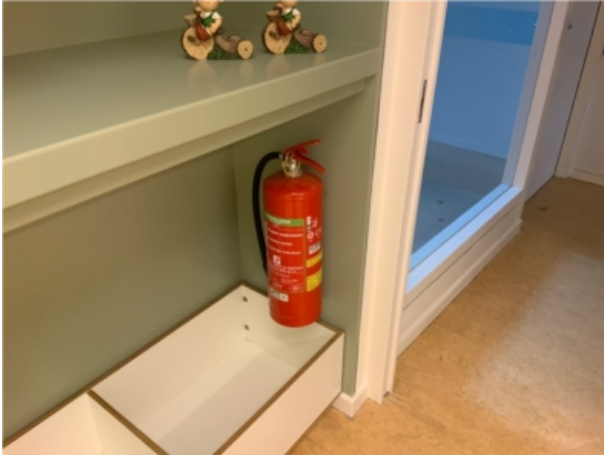
### Blusmiddelen

Brandblussers aanwezig en worden periodiek onderhouden.

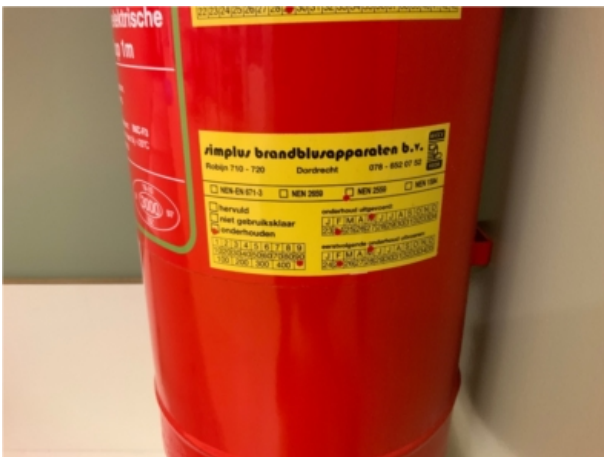
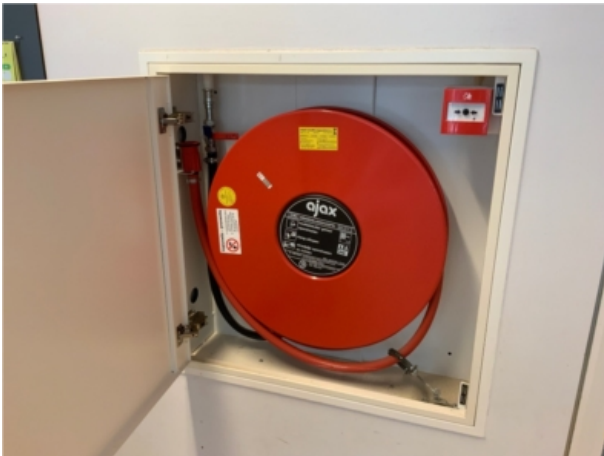
### Brandslanghaspels

Brandslanghaspels aanwezig en worden periodiek onderhouden.

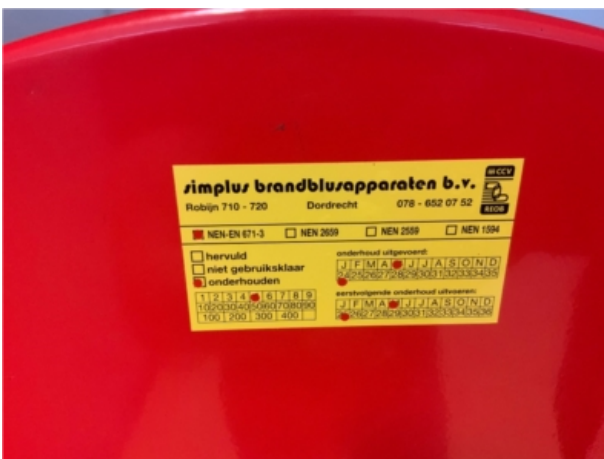
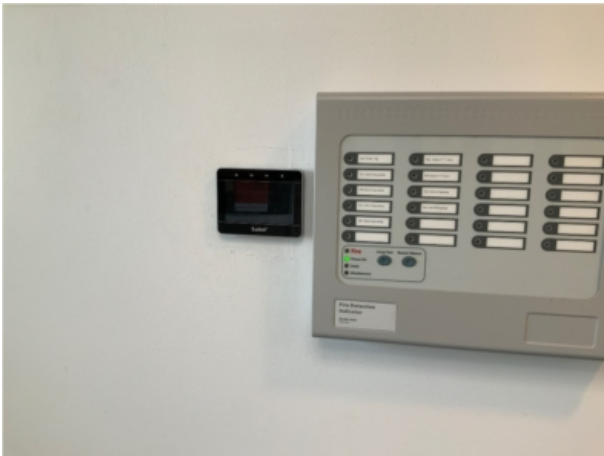
#### Inbraakbeveiligingsinstallatie

Inbraakinstallatie aanwezig, wordt jaarlijks onderhouden en heeft een doormelding aan PAC

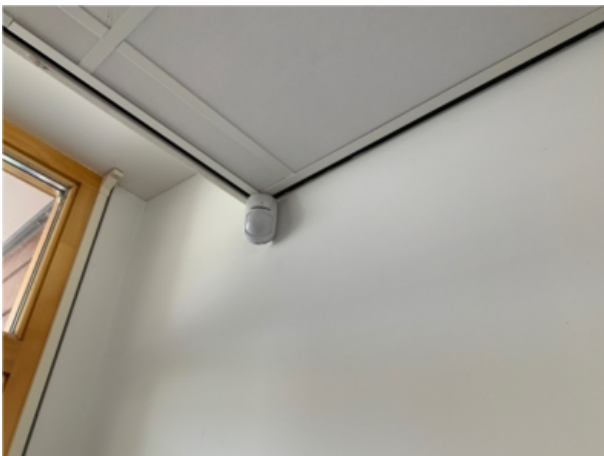
#### Bliksem- en aardingsbeveiliging

Geen bliksem- en aardingsbeveiliging aanwezig. Advies opgenomen als preventie.

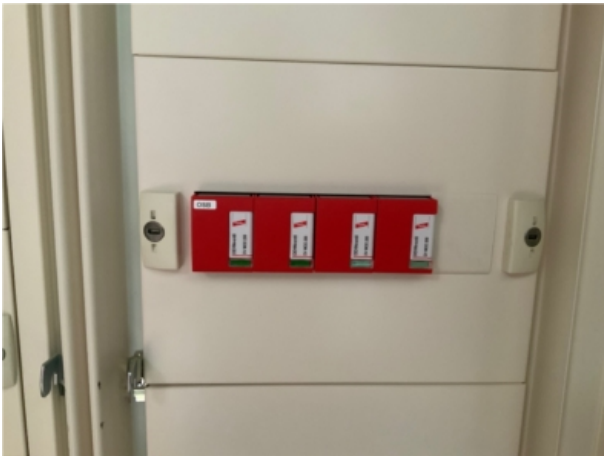
#### Overspanningsbeveiliging

Overspanningsbeveiliging is aanwezig en operationeel.

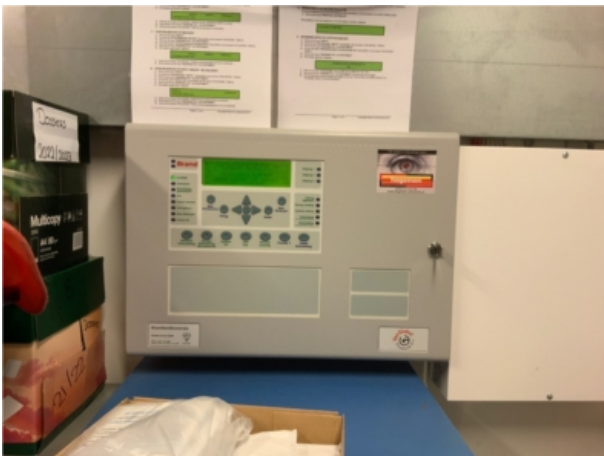
#### BMI Brandmeldinstallatie

Brandmeldinstallatie aanwezig met doormelding aan PAC/RAC en wordt jaarlijks onderhouden.
