## Arcade Dordrecht

EBS Eden - SBO De Toekomst

Inspectie datum: 25 september 2024

Rapportage referentie: Prj24091433

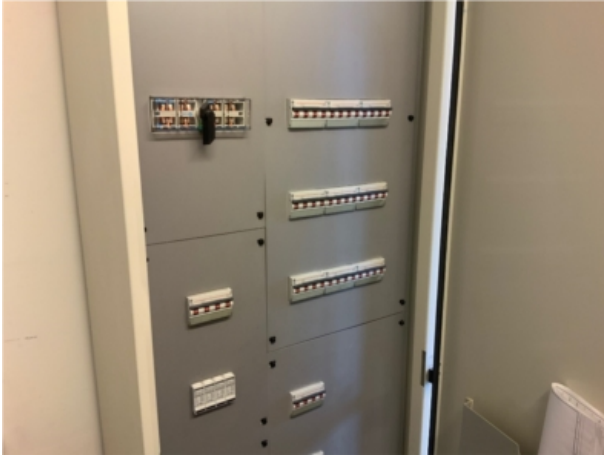
Elektrische installatie onderhoud / keuring

Geldigheidstermijn van het periodieke keuring is verlopen.  
Actie opgenomen als preventie.

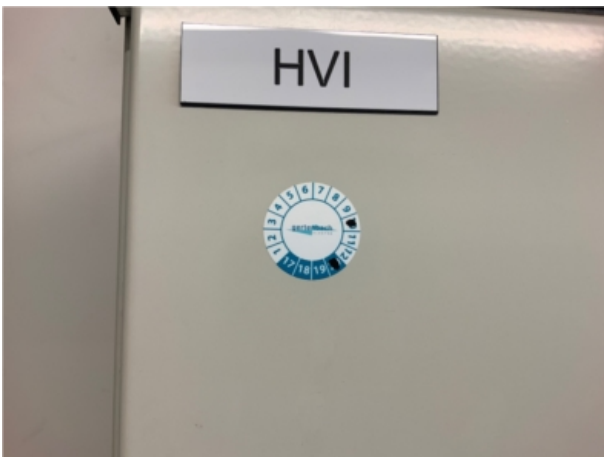
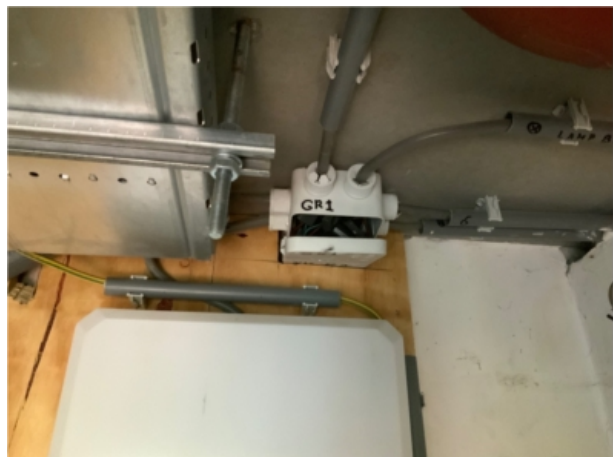
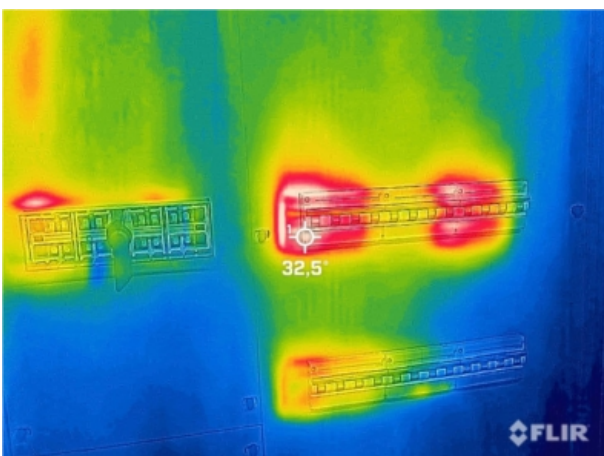
Elektrische installatie thermografie

Geen bijzonderheden aangetroffen.

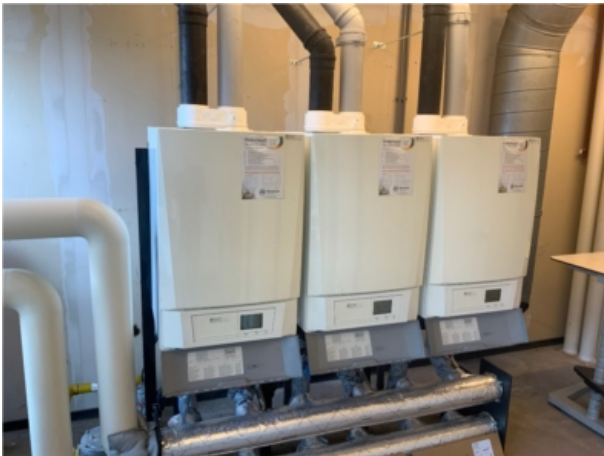
## Verwarmingsinstallatie onderhoud

De verwarmingsinstallatie wordt jaarlijks onderhouden door de installateur.

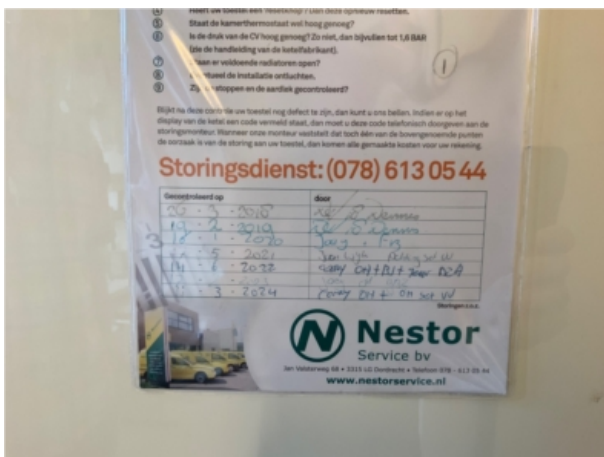
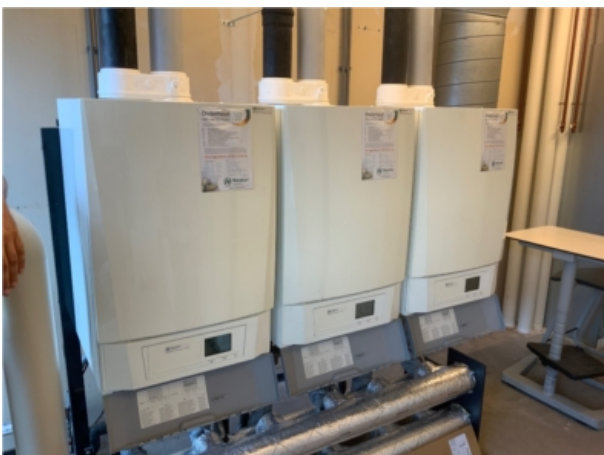
## Verwarmingsinstallatie keuring

Verwarmingsinstallatie is wel SCIOS keuringsplichtig maar niet uitgevoerd. Keuring opgenomen als preventie.

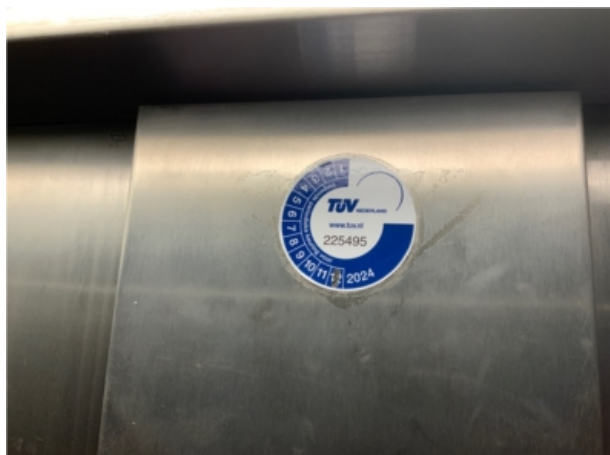
Liftinstallatie keuring / onderhoud

Geldige keuringsticker is aanwezig.

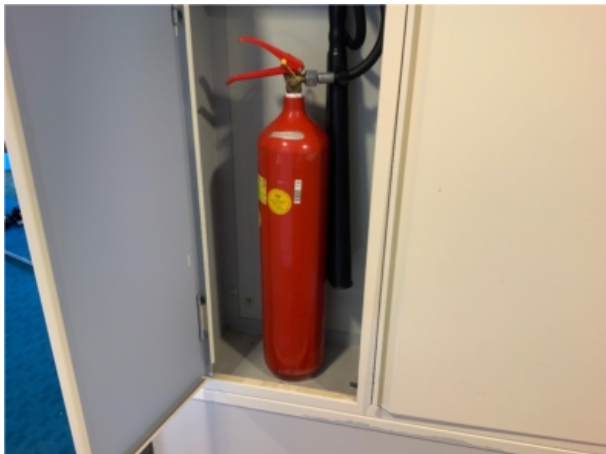
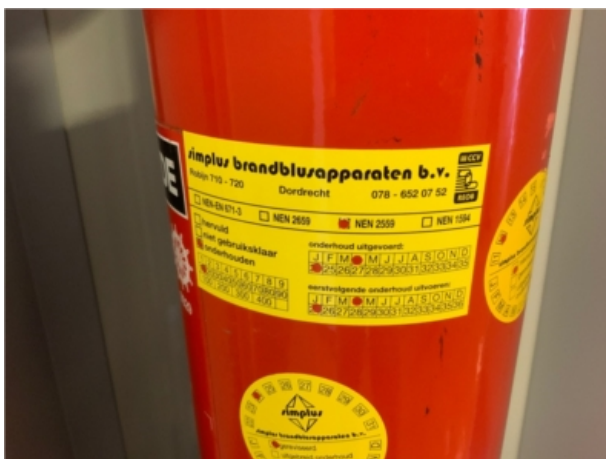
### Blusmiddelen

Brandblussers aanwezig en worden periodiek onderhouden.

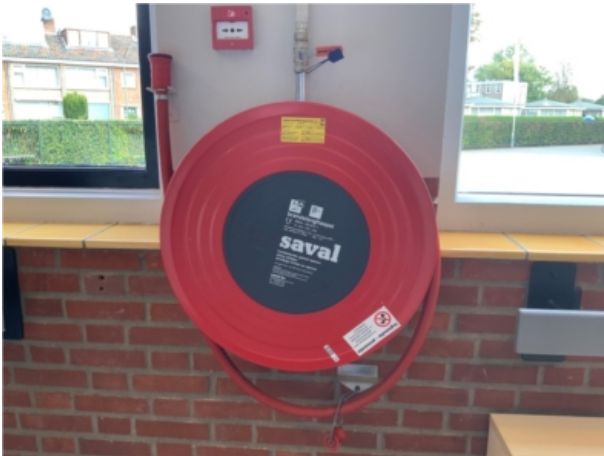
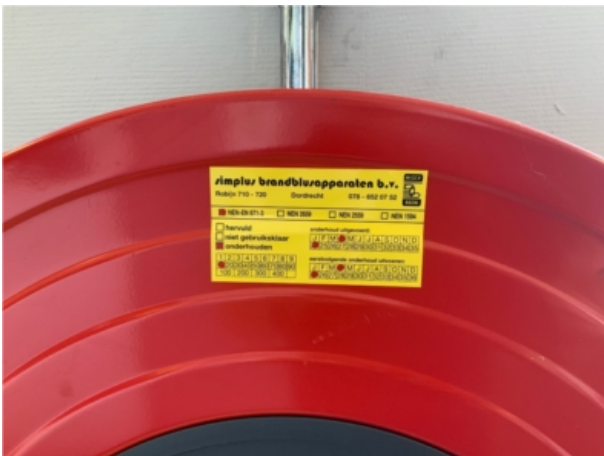
### Brandslanghaspels

Brandslanghaspels aanwezig en worden periodiek onderhouden.

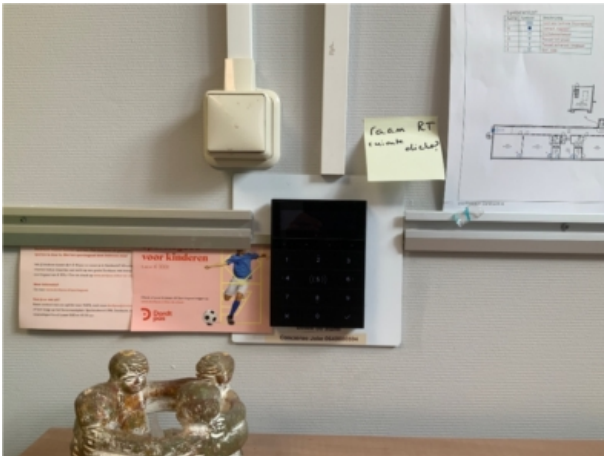
#### Inbraakbeveiligingsinstallatie

Inbraakinstallatie aanwezig, wordt jaarlijks onderhouden en heeft een doormelding aan PAC

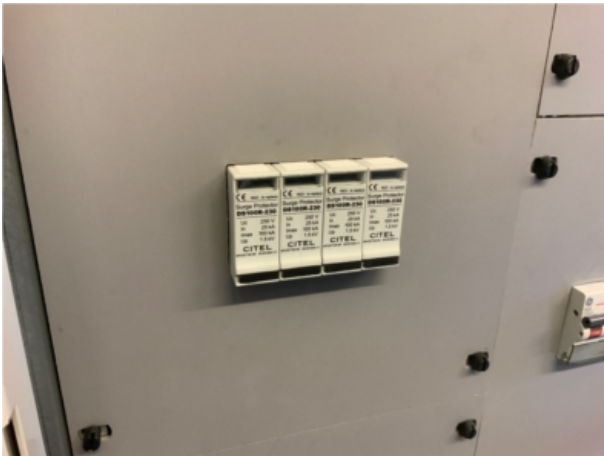
#### Overspanningsbeveiliging

Overspanningsbeveiliging is aanwezig en operationeel.
